Resolución de Problemas de VRRP Activo-Activo en el Router SD-WAN de Viptela

Este documento describe cómo resolver el protocolo de redundancia de router virtual (VRRP) de Vptela SD-WAN atascado en el estado Activo-Activo.

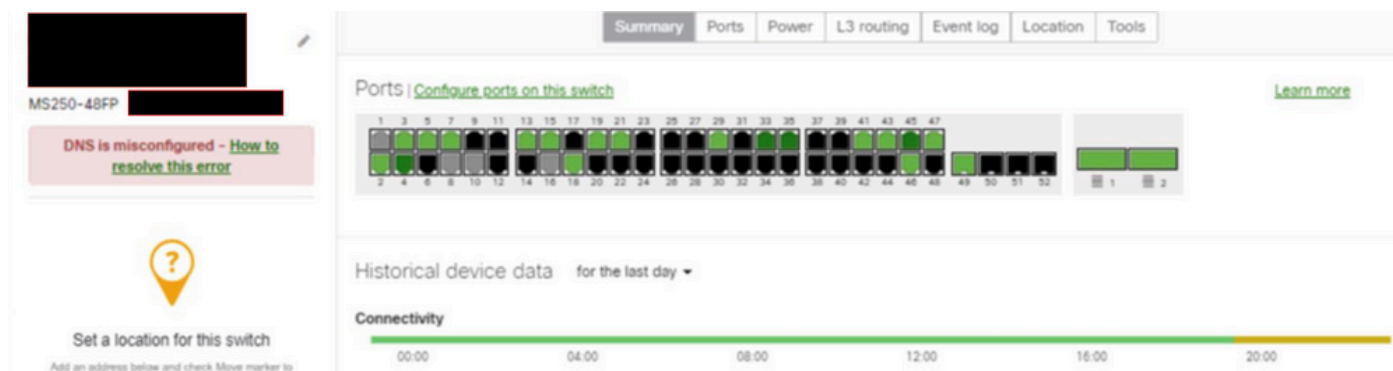
El switch 2 que se conectó a VE2 fue alertado de "DNS está mal configurado" en el panel de Meraki.

El panel de Meraki indica que AP4 y AP3 están en el modo repetidor que está conectado al switch de link ascendente 2 que recibe la alerta de DNS incorrecto.

1. Recargue todos los switches miembros en la pila (corrección temporal).
2. Actualice el firmware del switch Meraki a la versión estable más reciente.
