# Solución de problemas de reordenamiento de direcciones PCI de nodos HX

Este documento describe el problema del reordenamiento de la tarjeta de interfaz de red (NIC) en varios adaptadores de tarjeta de interfaz virtual (VIC) de 3ª generación C. Se observa un cambio de comportamiento en relación con la ubicación de la tarjeta de interfaz de red virtual (vNIC)/adaptador de bus host virtual (vHBA), el orden del dispositivo, la enumeración de la interconexión de componentes periféricos (PCI) y la contribución a los problemas de repedido de PCI se observan desde varios sistemas operativos (OS).

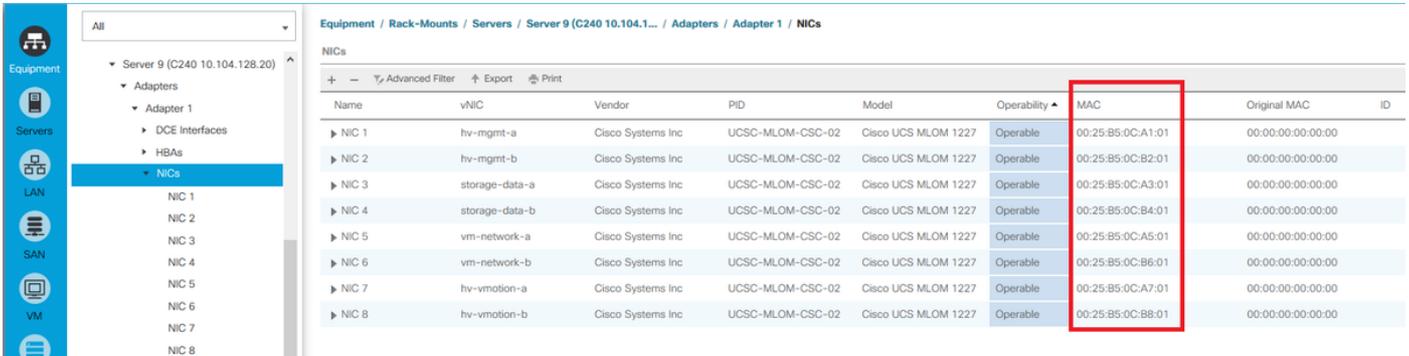
1. Obtenga la asignación de direcciones MAC desde la GUI de UCSM para el servidor como se muestra en la imagen:

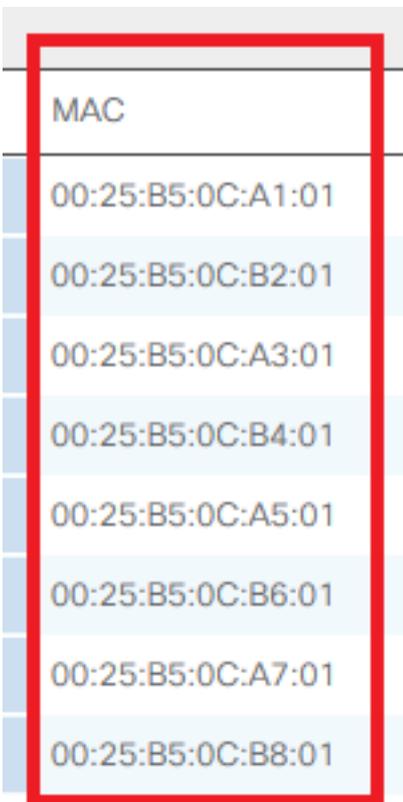
3. Verifique si las direcciones MAC de UCSM coinciden con el resultado de la lista **nic de red esxcli**.

En este resultado, las direcciones MAC no coinciden, **vmnic2** y **vmnic4** se intercambiaron. Esto se debe al problema de repedido del bus PCI.

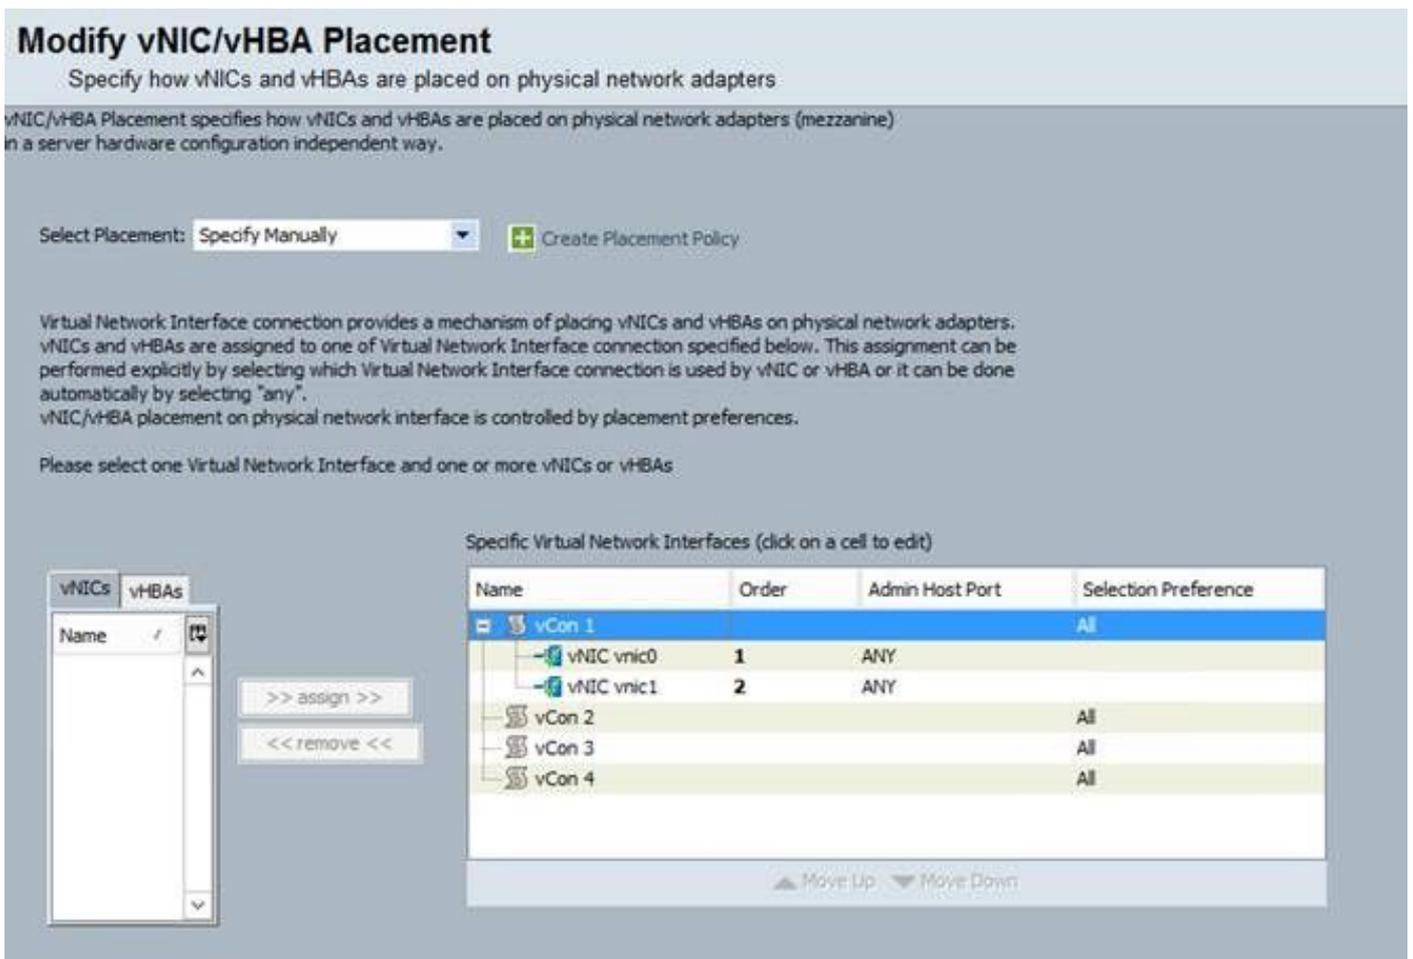
1. Durante la instalación inicial: desplácese hasta **Modificar la política de colocación de vNIC/vHBA** como se muestra en la imagen.

2. En este momento verá **Admin Host Port** como **ANY**. Esto sería una asignación de ordenamiento cíclico, que pone **vnic0** en el puerto host 1 y **vnic1** en el puerto host 2. Si desea agregar dos vNIC adicionales al perfil de servicio, primero haga coincidir el puerto de host asignado de los vNIC que ya existen:

3. Luego, agregue cualquier vNIC nuevo solamente al puerto host 2. Esto mantendrá la dirección PCI de los vNIC anteriores y no causará ninguna reasignación:
