L'autocollant de remplissage DIMM de la lame UCS M5 ne correspond pas à la documentation

Ce document décrit un problème lié à un ancien module d'autocollant de remplissage DIMM lame UCS M5 qui ne reflète pas la documentation en ligne actuelle.

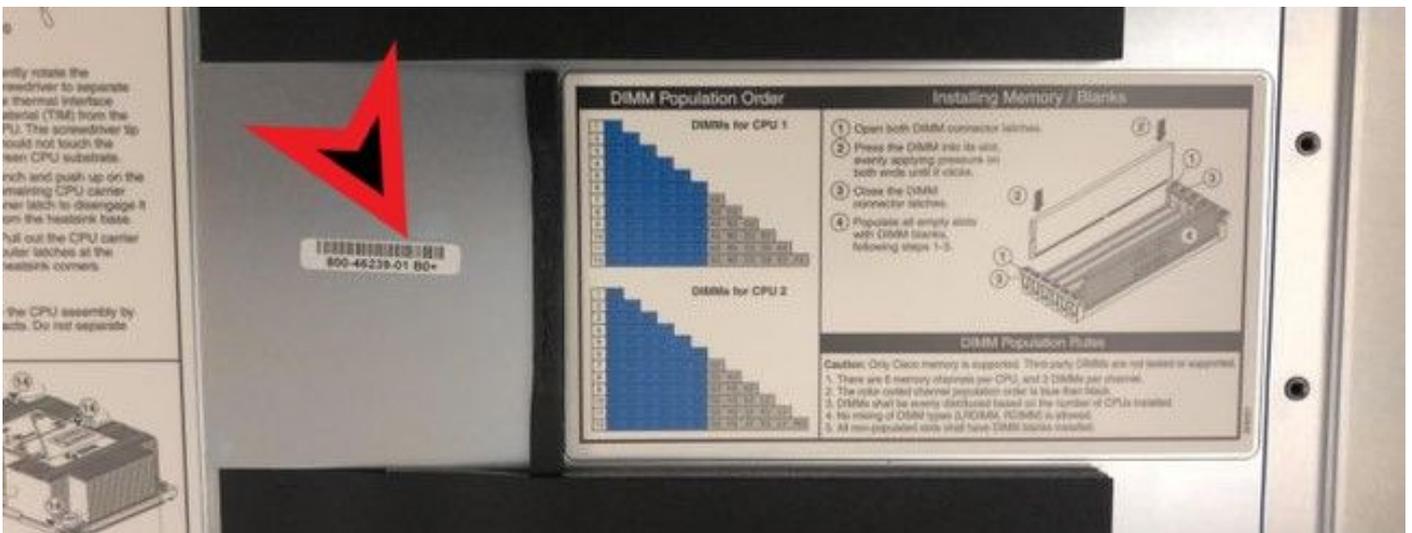
- UCS B200 M5
- UCS B480 M5
- Le couvercle supérieur (800-46239-01) a rév. B0 (les autocollants fixes ont rév. C0)

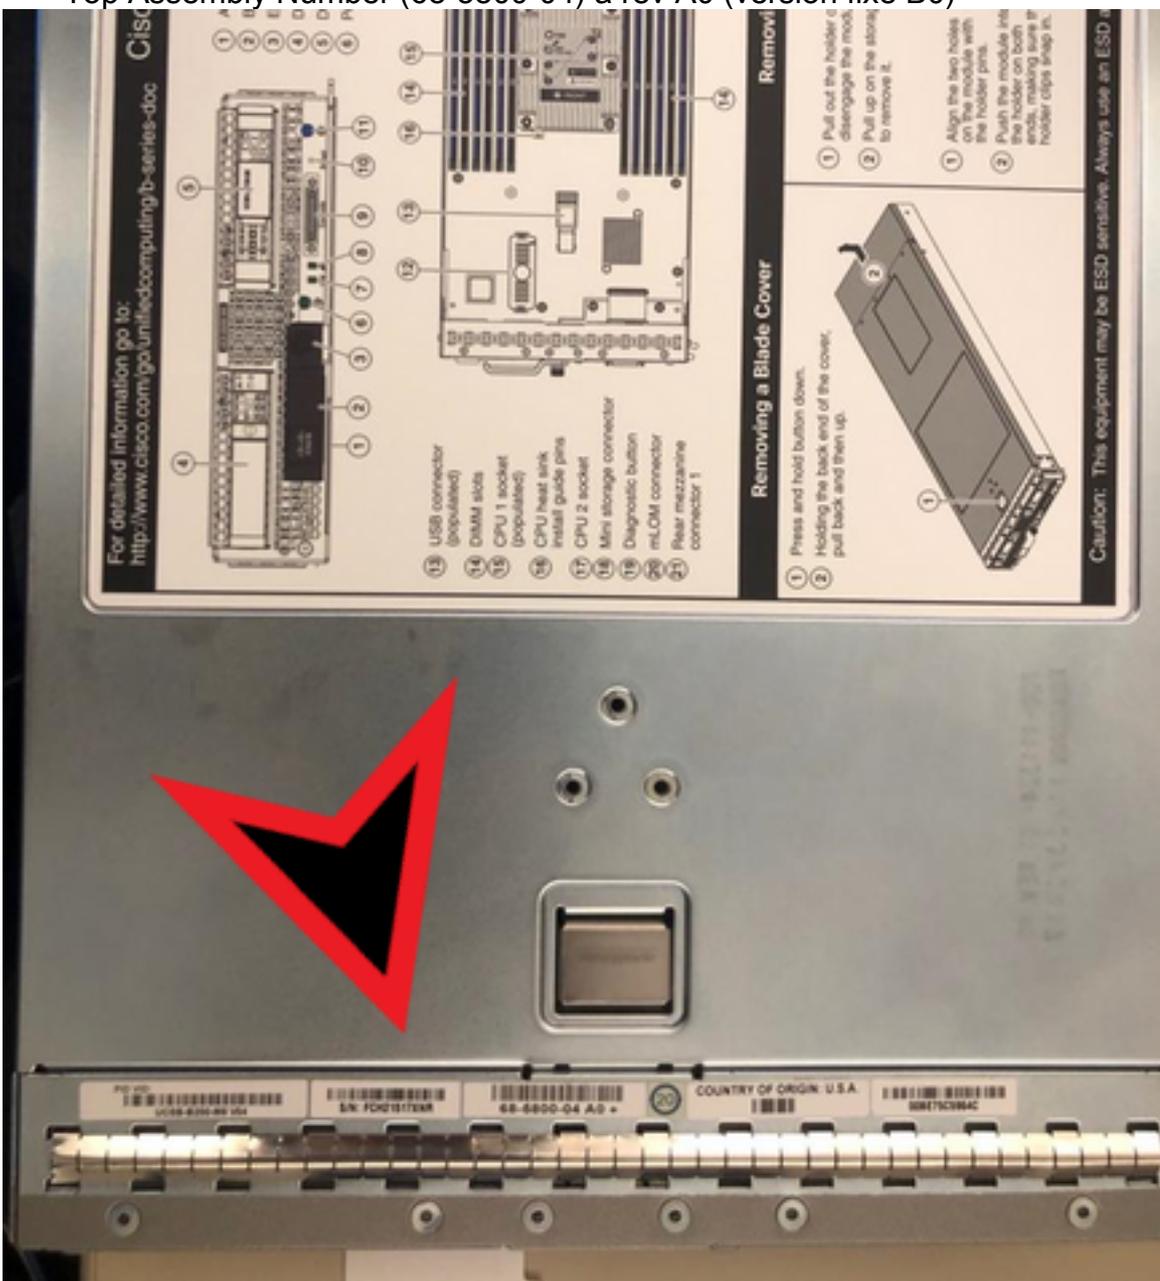
- Top Assembly Number (68-5800-04) a rev A0 (version fixe B0)

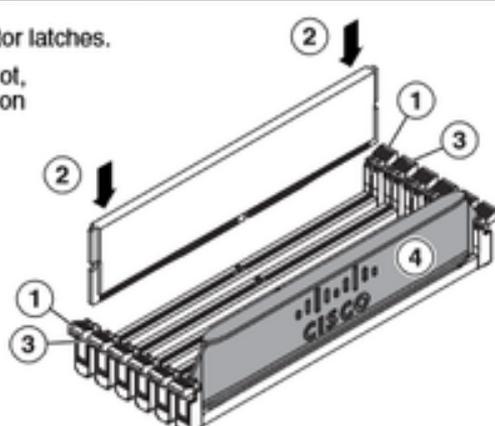
Pour référence, voici l'ancien autocollant du B200-M5 :

L'autocollant de la population DIMM d'origine n'est pas incorrect, mais les clients doivent être dirigés vers la documentation en ligne pour obtenir la configuration la plus récente et la plus optimale.

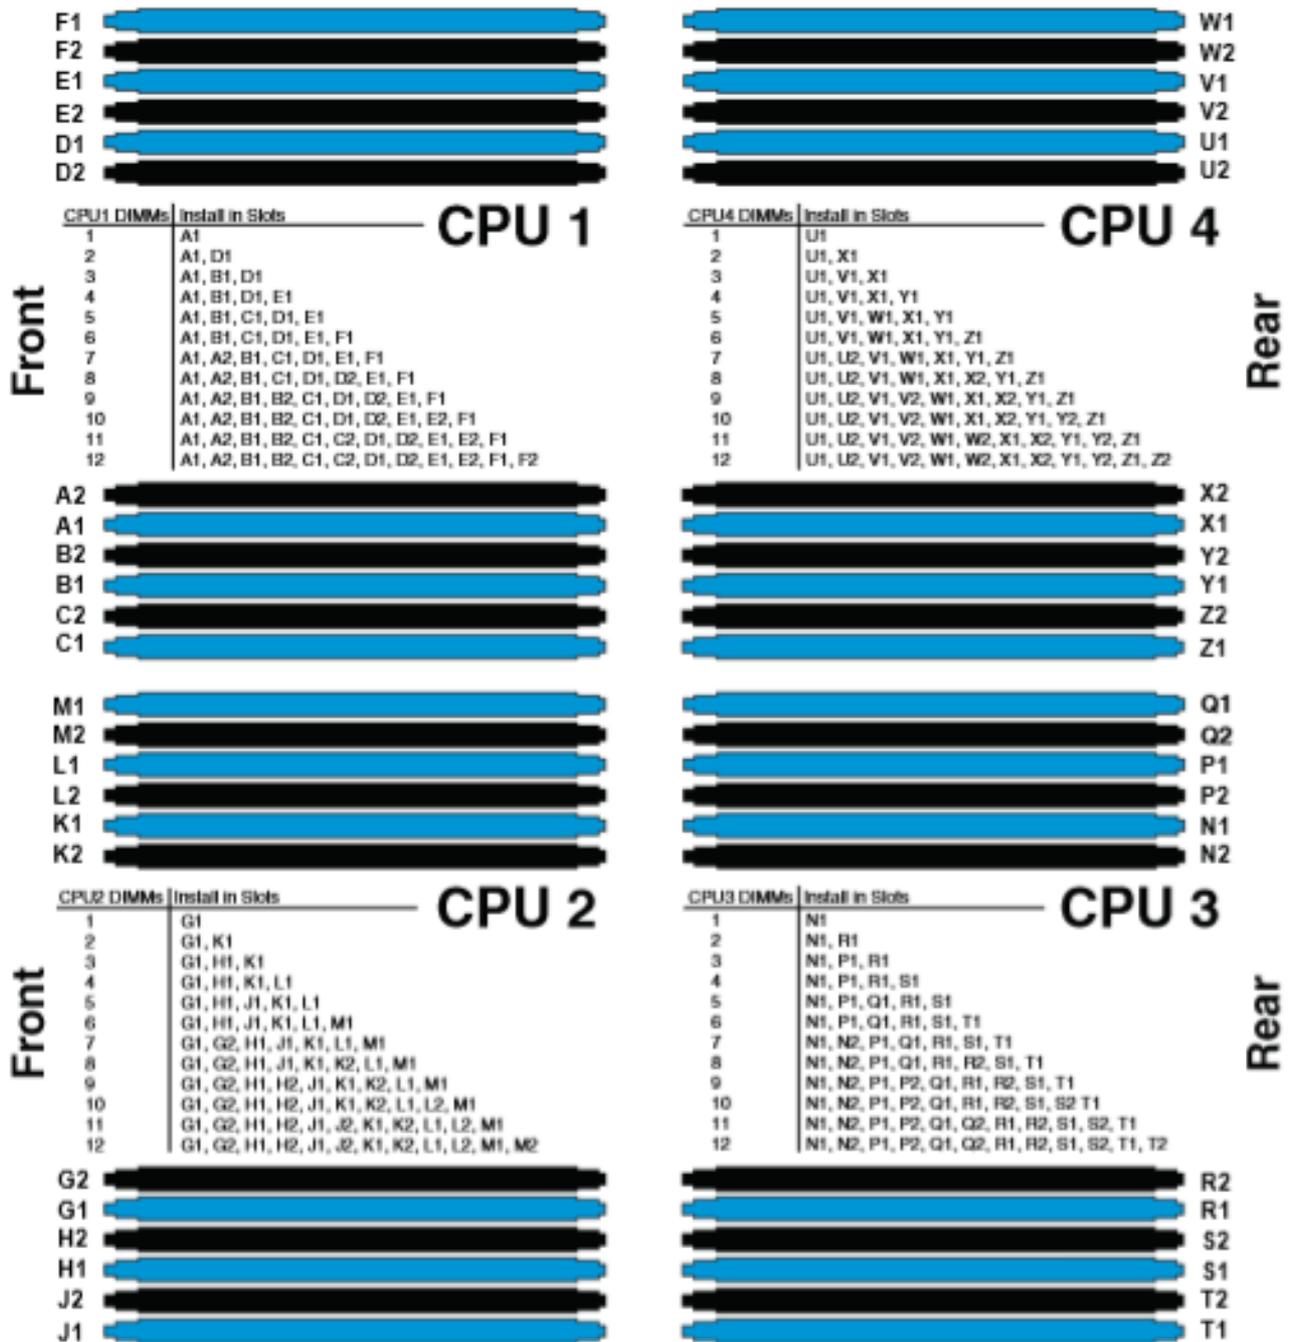
Cisco UCS B480 M5 Memory Slot Locations

Pour référence, voici l'ancien autocollant de B480-M5 :
