L'interfaccia Web non risponde dopo l'aggiornamento del firmware alla versione 1.0.01.18 sul router serie RV34x

Serie RV34x

CSCvk05937

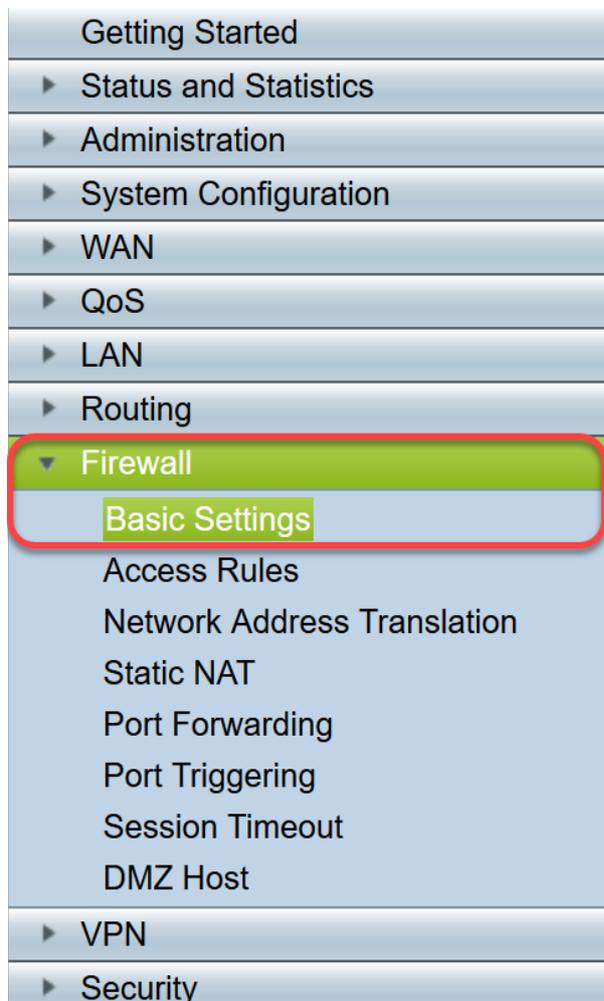
NOTA: Questo passaggio è consigliato nel caso in cui l'accesso al router dalla rete locale (LAN) non riesca dopo l'aggiornamento del firmware, in quanto è stato notato che la VLAN1 "Device Management" è disabilitata e non può essere modificata dopo l'aggiornamento del firmware dalla versione 1.0.0.33 alla versione 1.0.01.18. L'abilitazione della gestione Web remota offre un'opzione temporanea per l'accesso al router in modalità remota.

Passaggio 2. Abilitare l'accesso Web remoto al router.

A tale scopo, **scegliere Firewall > Impostazioni di base**
