Fehlerbehebung bei HX-Knoten PCI-Adressumordnung

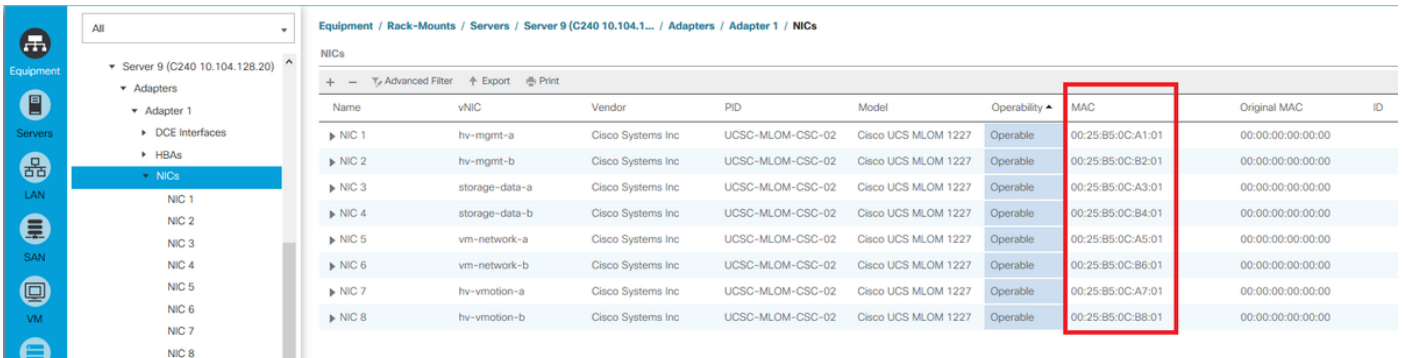
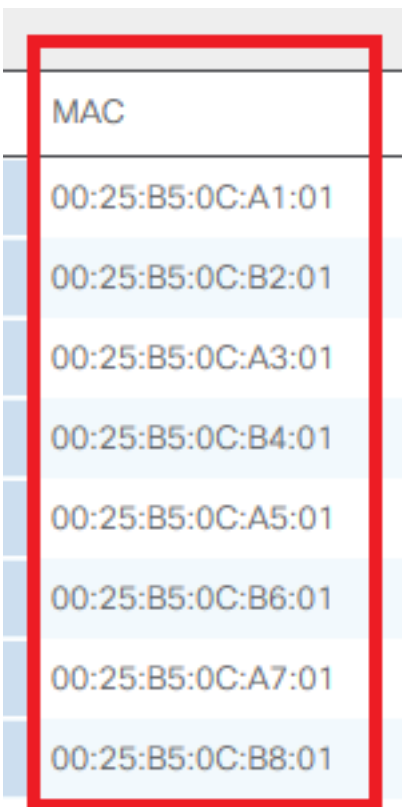
1. Abrufen der MAC-Adressenzuordnung aus der UCSM-GUI für den Server, wie im Bild gezeigt:

In dieser Ausgabe stimmen die MAC-Adressen nicht überein, **vmnic2** und **vmnic4** wurden ausgetauscht. Dies liegt an der erneuten Bestellung des PCI-Bus.

5. Beachten Sie die PCI-Bus-Nummer, und verwenden Sie diese Befehle, um die Neubestellung zu korrigieren:

```
localcli --plugin-dir /usr/lib/vmware/esxcli/int/ deviceInternal alias store --alias
vmnic2 --bus-address s00000000:05.00 --bus-type pci

localcli --plugin-dir /usr/lib/vmware/esxcli/int/ deviceInternal alias store --alias
vmnic4 --bus-address s00000000:07.00 --bus-type pci
[root@ucs-116:~] localcli --plugin-dir /usr/lib/vmware/esxcli/int/ deviceInternal alias store --alias vmnic2 --bus-address s00000000:05.00 --bus-type pci
[root@ucs-116:~] localcli --plugin-dir /usr/lib/vmware/esxcli/int/ deviceInternal alias store --alias vmnic4 --bus-address s00000000:07.00 --bus-type pci
[root@ucs-116:~]
```

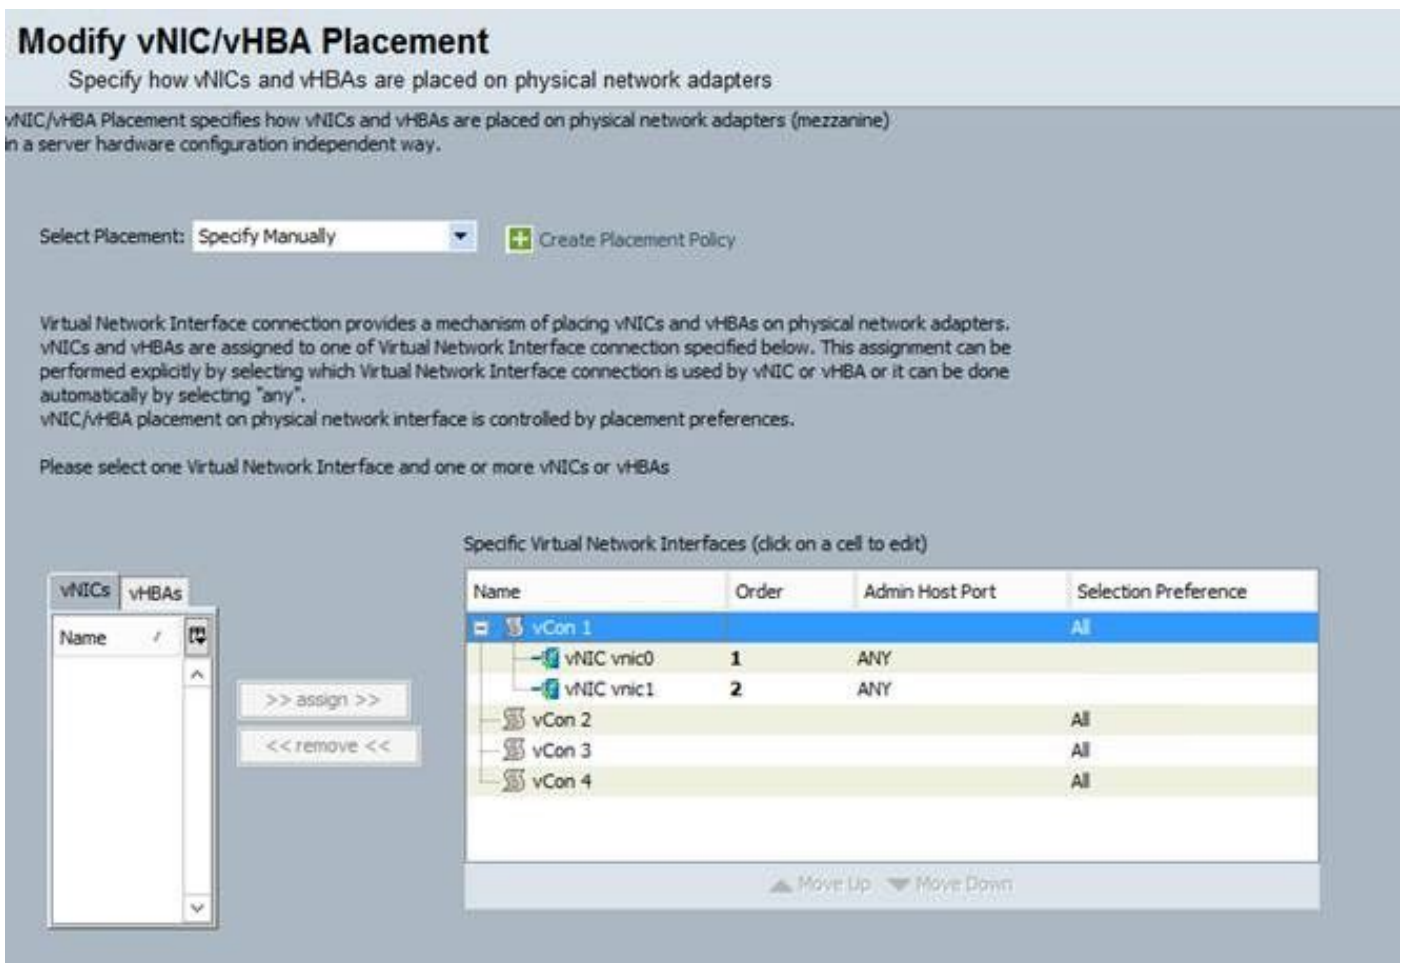
1. Während der Erstinstallation: navigieren Sie zu **Richtlinie zur Änderung der vNIC/vHBA-Platzierung**, wie im Bild gezeigt.

2. Im Moment sehen Sie **den Admin-Host-Port als ALLE**. Dabei handelt es sich um eine Round-Robin-Zuweisung, bei der **vnic0** auf Host-Port 1 und **vnic1** auf Host-Port 2 abgelegt werden. Wenn Sie dem Serviceprofil zwei zusätzliche vNICs hinzufügen möchten, müssen Sie zuerst den zugewiesenen Host-Port der bereits vorhandenen vNICs zuordnen:

3. Fügen Sie dann neue vNICs nur dem Host-Port 2 hinzu. Dadurch wird die PCI-Adresse der vorhandenen vNICs beibehalten, und es wird keine erneute Zuweisung vorgenommen:

Hinweis: Sie haben nun 1 vNIC auf Host-Port 1 und 3 vNICs auf Host-Port 2. Der Punkt des Lastenausgleichs ist so, dass Last und Bandbreite gleichmäßig verteilt sind. Wenn Sie eine höhere Last auf einem Host-Port haben, kann dies zu einer Beeinträchtigung der Leistung/Bandbreite führen. Wenn mehr als zwei zusätzliche vNICs erstellt werden müssen, wird eine Neuinstallation des Betriebssystems empfohlen, um die Host-Ports gleichmäßig zu verteilen.
