Fehlerbehebung bei doppelten IP-Adressen 0.0.0.0-Fehlermeldungen

Einleitung

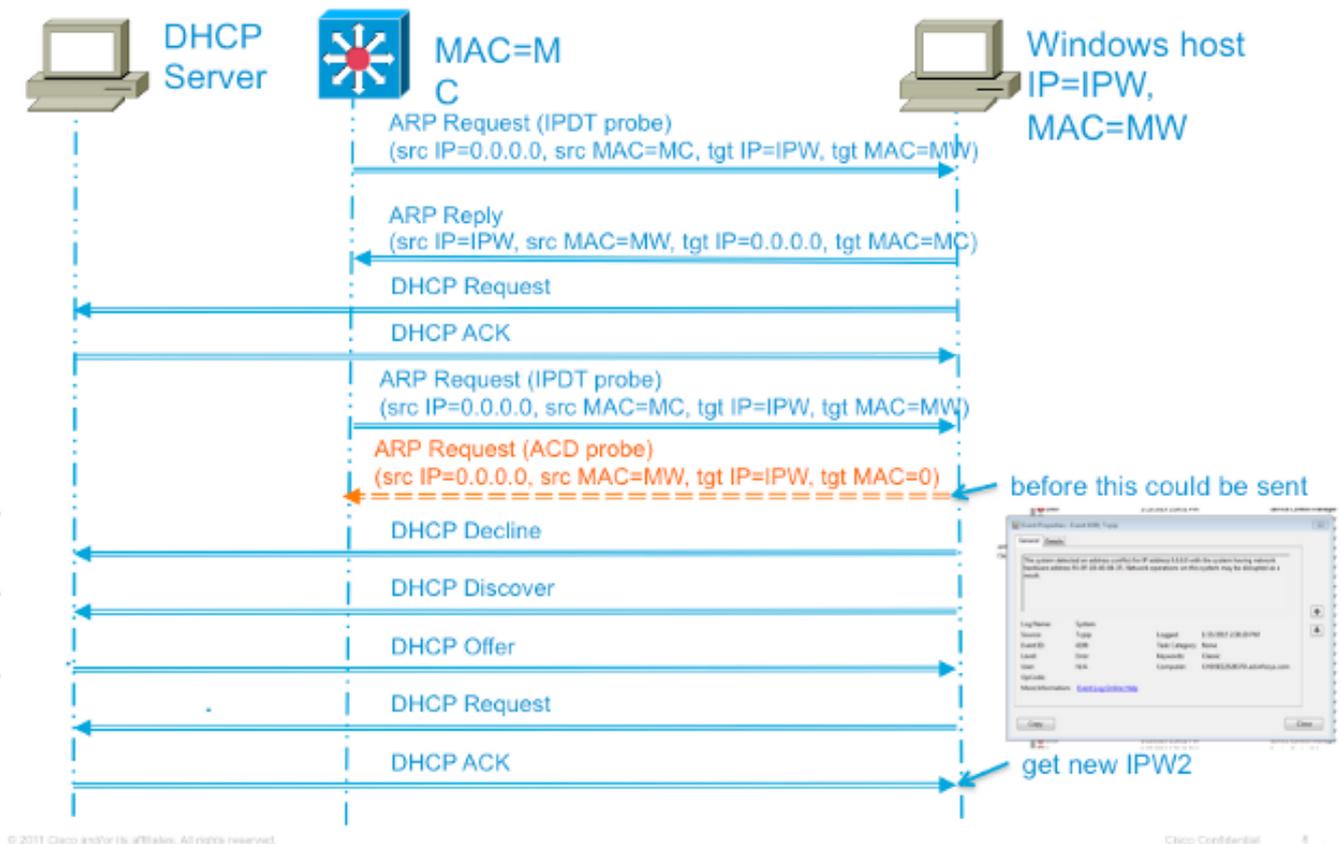
Failing Sequence Packet Flow

Wenn der Switch einen ARP-Prüfpunkt für den Client sendet, während sich der Microsoft Windows-PC in der Phase der Erkennung doppelter Adressen befindet, erkennt Microsoft Windows den Prüfpunkt als doppelte IP-Adresse und zeigt eine Meldung an, dass eine doppelte IP-Adresse im Netzwerk für 0.0.0.0 gefunden wurde. Der PC erhält keine IP-Adresse, und der Benutzer muss die Adresse manuell freigeben/erneuern, die Verbindung zum Netzwerk trennen und erneut herstellen oder den PC neu starten, um Netzwerkzugriff zu erhalten ...

Dies ist ein Beispiel für die fehlgeschlagene Paketsequenz:

- Die effektivste Methode zur Vermeidung dieses Problems besteht darin, den Switch so zu konfigurieren, dass er einen nicht RFC-konformen ARP-Prüfpunkt sendet, um den Prüfpunkt von der Switch Virtual Interface (SVI) im VLAN zu beziehen, in dem sich der PC befindet. Wenn eine SVI für das Virtual Local Area Network (VLAN) konfiguriert ist und einer der beiden folgenden Befehle verwendet wird, ist die Absender-IP-Adresse in den IPDT-Tests niemals 0.0.0.0. Daher ist sicher, dass der Fehler "Duplicate IP address" nicht auftritt.

- Die primäre Nicht-SVI-Alternative zur Umgehung des Problems besteht darin, die Überprüfung vom Switch aus zu verzögern, sodass Microsoft Windows Zeit hat, die Erkennung doppelter IP-Adressen abzuschließen. Dies gilt nur für Access Ports und das Herstellen von Verbindungen. Geben Sie den folgenden Befehl ein, um den Test zu verzögern:
