Konfigurationsbeispiel für OSPF-Routing-Schleife/suboptimales Routing zwischen Cisco IOS und NXOS für externe Routen

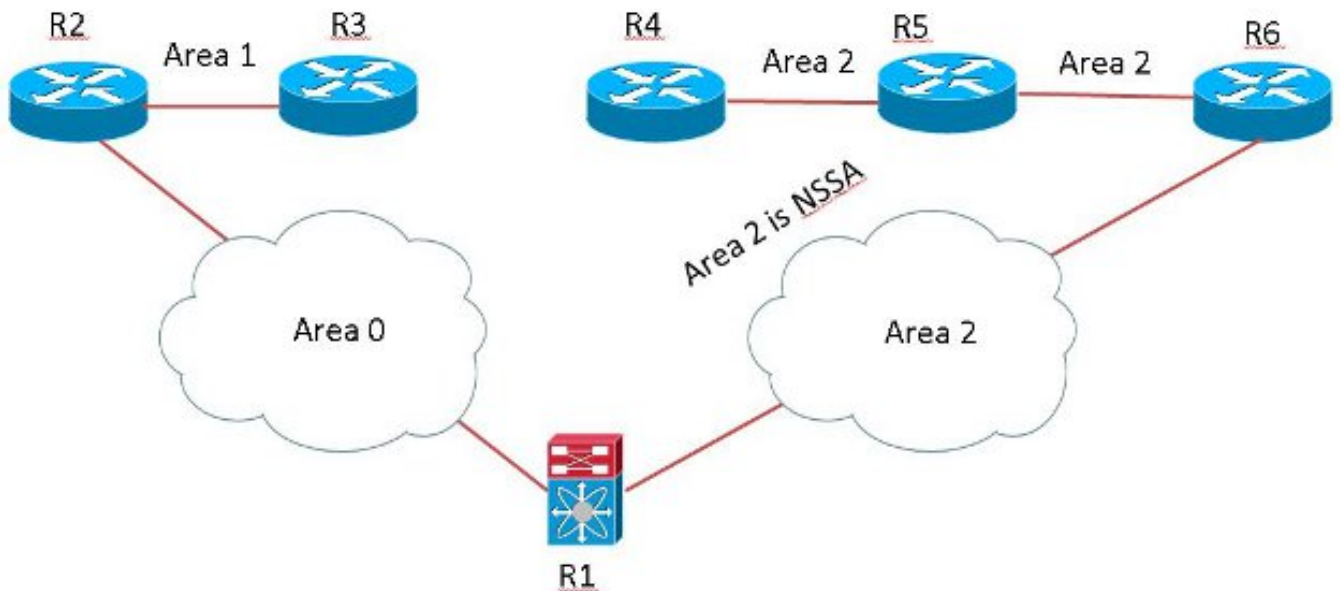
Netzwerkdiagramm

R1 is running NX-OS and others are running IOS.

R1 empfängt eine NSSA-External (Typ 7) Route von R6 und eine externe Route (Typ 5) von R2 für dasselbe Präfix 172.16.1.0/24. R1 bevorzugt Typ 7, in der Regel wird jedoch in OSPF Typ 5 gegenüber Typ 7 bevorzugt.

Da für R1 der RFC1583-Kompatibilitätsbefehl nicht im OSPF-Routerprozess konfiguriert ist und die LSAs (Type 5 Link State Advertisement's) adv-router-id in Bereich 0 (Backbone-Router) erreichbar ist, übernimmt OSPF immer den Pfad für die Route über den Non-Backbone-Bereich. In diesem Fall wird der Next-Hop in Bereich 2 ausgewählt (gemäß RFC 2328).

```
R1-NXOS(config)# router ospf 1
R1-NXOS(config-router)# rfc1583compatibility
```

Cisco empfiehlt, den RFC 1583-Kompatibilitätsbefehl im NXOS OSPF-Router-Konfigurationsmodus zu verwenden, wenn das Netzwerk Geräte enthält, die nur RFC 1583 (Cisco IOS) unterstützen.
