Errores de paridad detectados en ASR9k

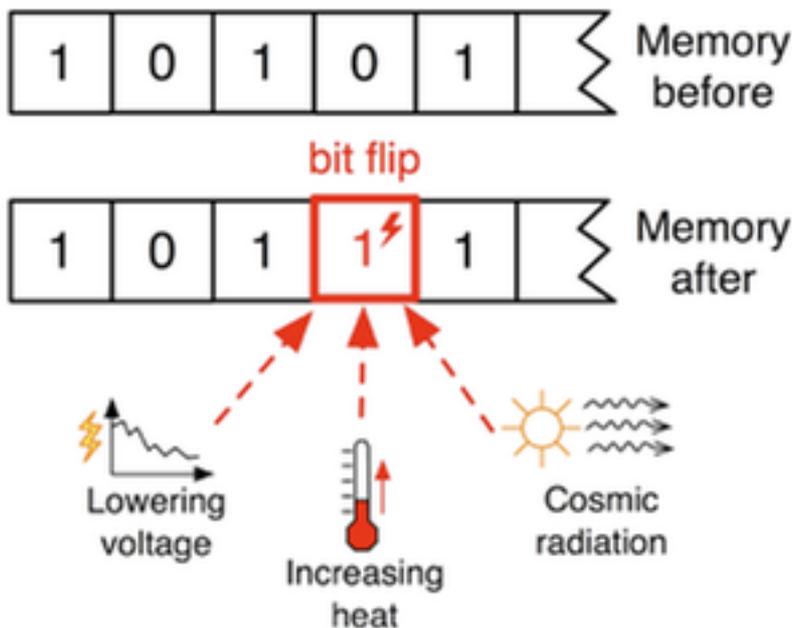
Un error de paridad es un giro de bits en la memoria. En la electrónica y la informática, las interferencias eléctricas o magnéticas de fuentes internas o externas pueden hacer que un solo bit o la memoria se voltee espontáneamente al estado opuesto. Este evento invalida los bits de datos originales y se conoce como error de paridad.
