Erreurs de parité observées sur ASR9k

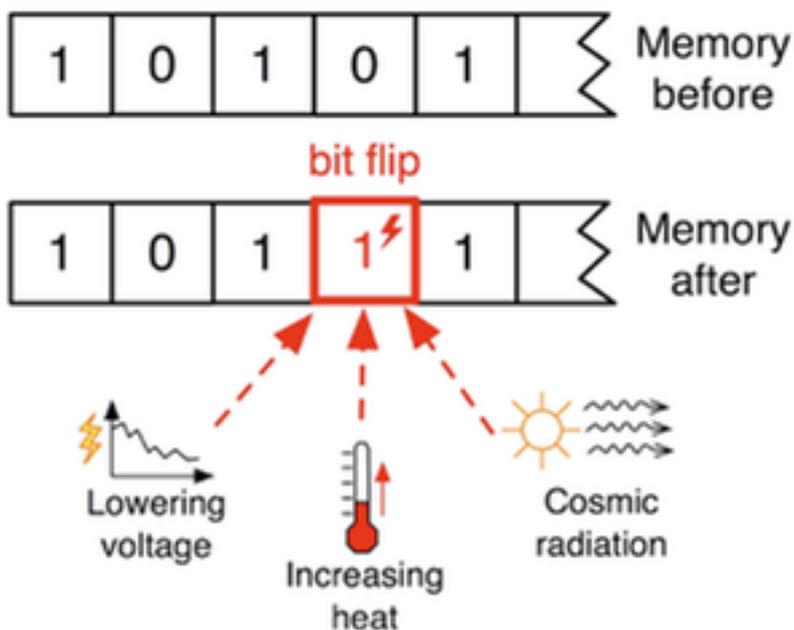
Une erreur de parité est une inversion de bit dans la mémoire. En électronique et en informatique, les interférences électriques ou magnétiques provenant de sources internes ou externes peuvent provoquer le basculement spontané d'un seul bit ou d'une seule mémoire vers l'état opposé. Cet événement rend les bits de données d'origine non valides et est appelé erreur de parité.
