Risoluzione dei problemi relativi al ping tra i componenti di gestione della rete dinamica e CIMC quando si utilizza il LOM condiviso

In questo documento vengono descritti i problemi di ping che si verificano quando si utilizza una LAN condivisa su scheda madre (LOM).

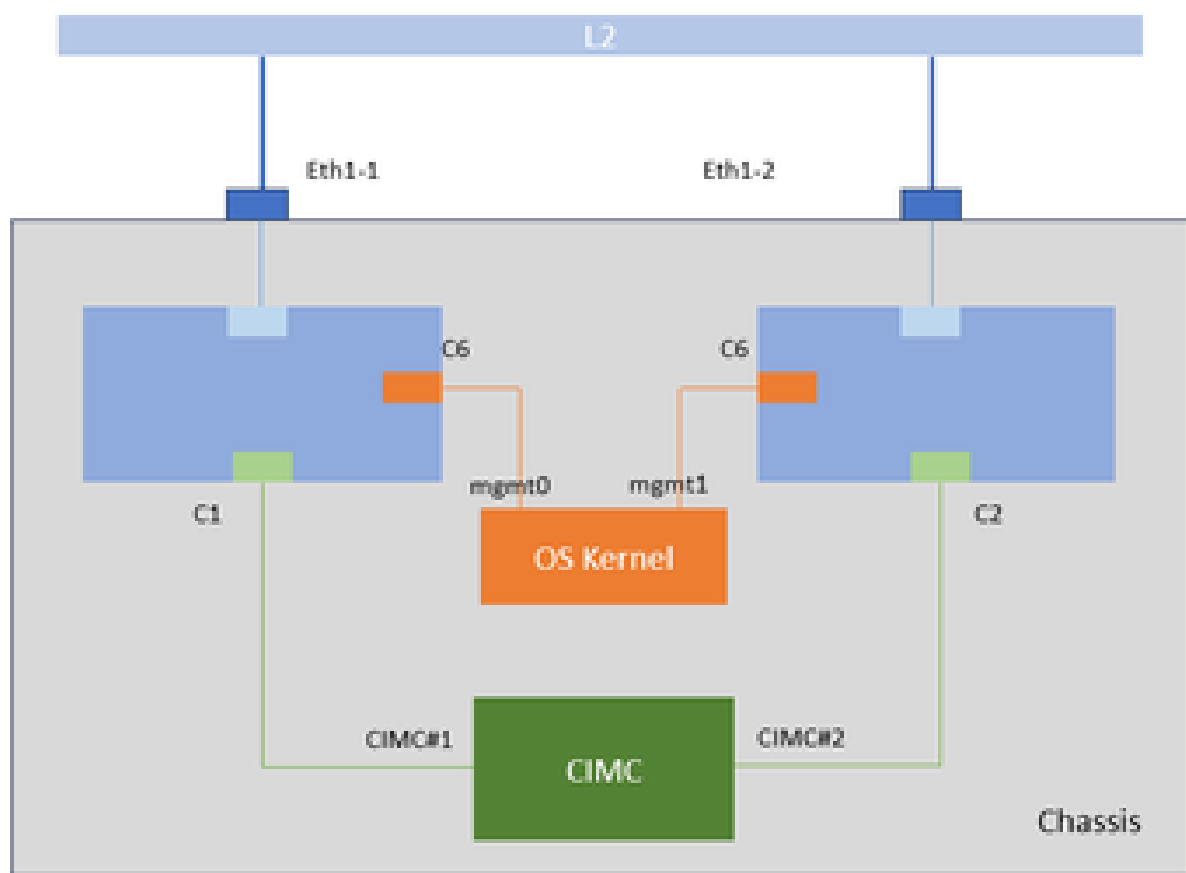
Di seguito è riportata la struttura interna dell'ASIC, incluse le porte del sistema operativo ND e le porte CIMC, illustrate in base ai test di laboratorio.

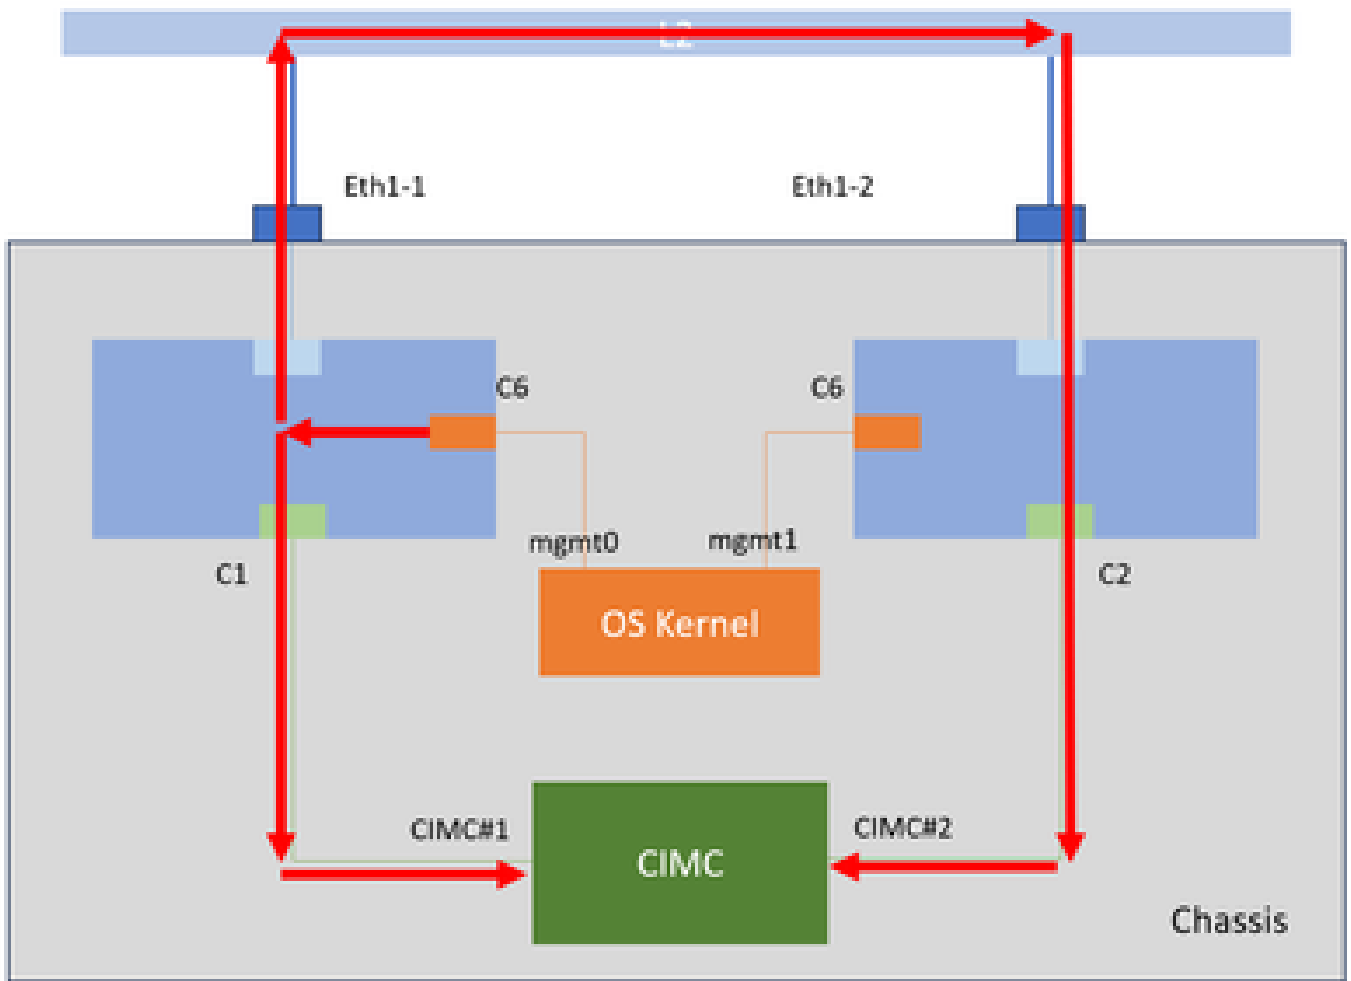
• Il broadcast inviato dalla gestione raggiunge entrambe le porte interne CIMC

Ad esempio, la richiesta ARP (broadcast) inviata da mgmt0 viene inviata attraverso il percorso interno a CIMC#1, e anche attraverso L2 a CIMC#2.

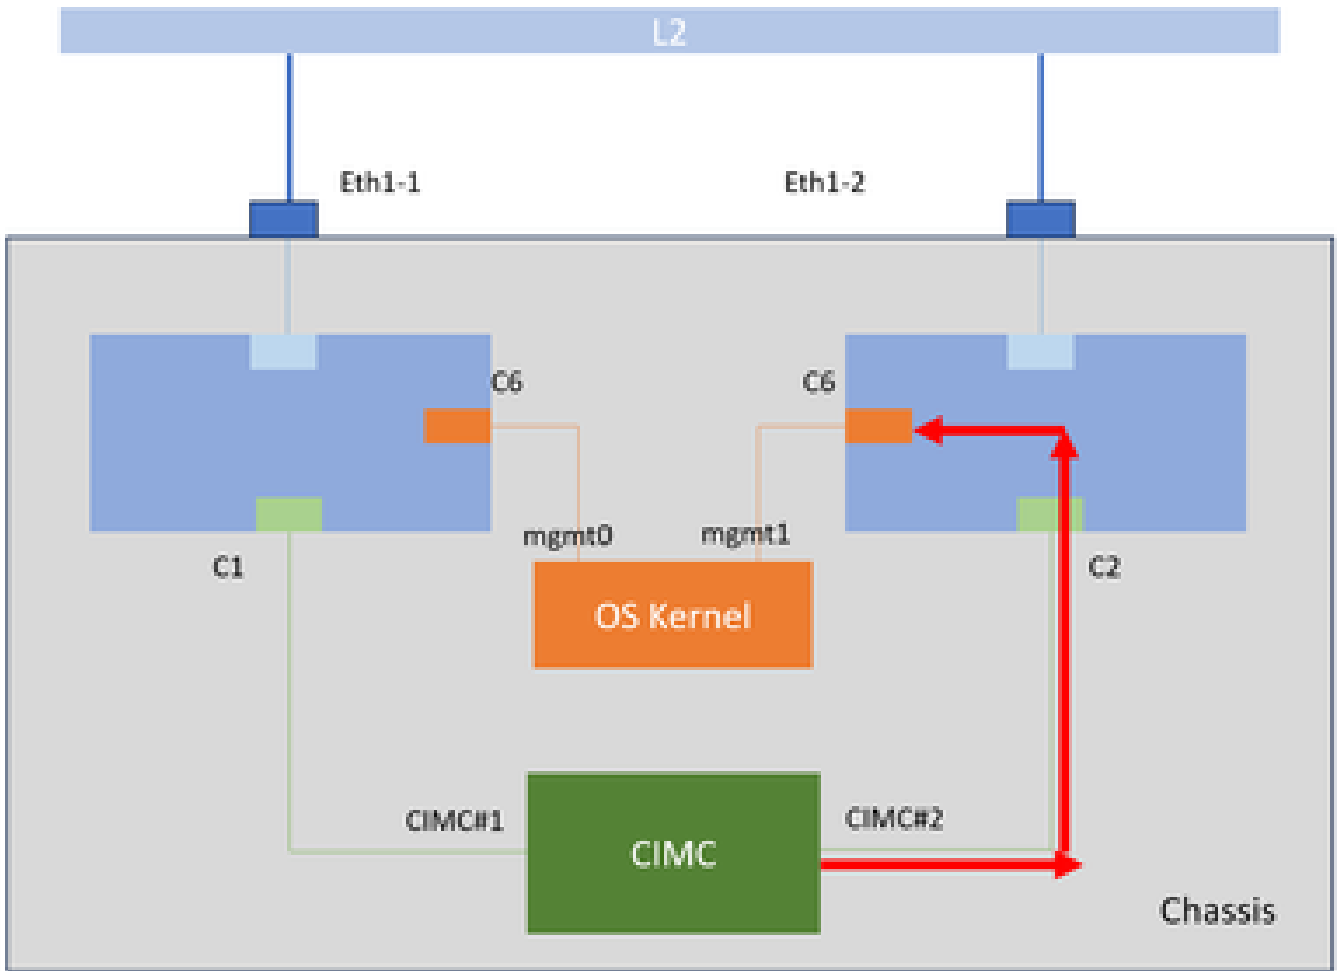
È possibile inviare unicast inviati da mgmt o CIMC solo all'interno di un percorso interno

Ad esempio, la risposta ARP (unicast) inviata da CIMC#2 viene inviata a mgmt1, anche se mgmt1 è una porta attiva.
