# Nexus 9000과 UCS 서버 간 LACP

이 문서에서는 Nexus 9000과 UCS(Unified Computing System) 서버 간에 LACP(Link Aggregation Control Protocol) 포트 채널을 구성하는 방법에 대해 설명합니다.

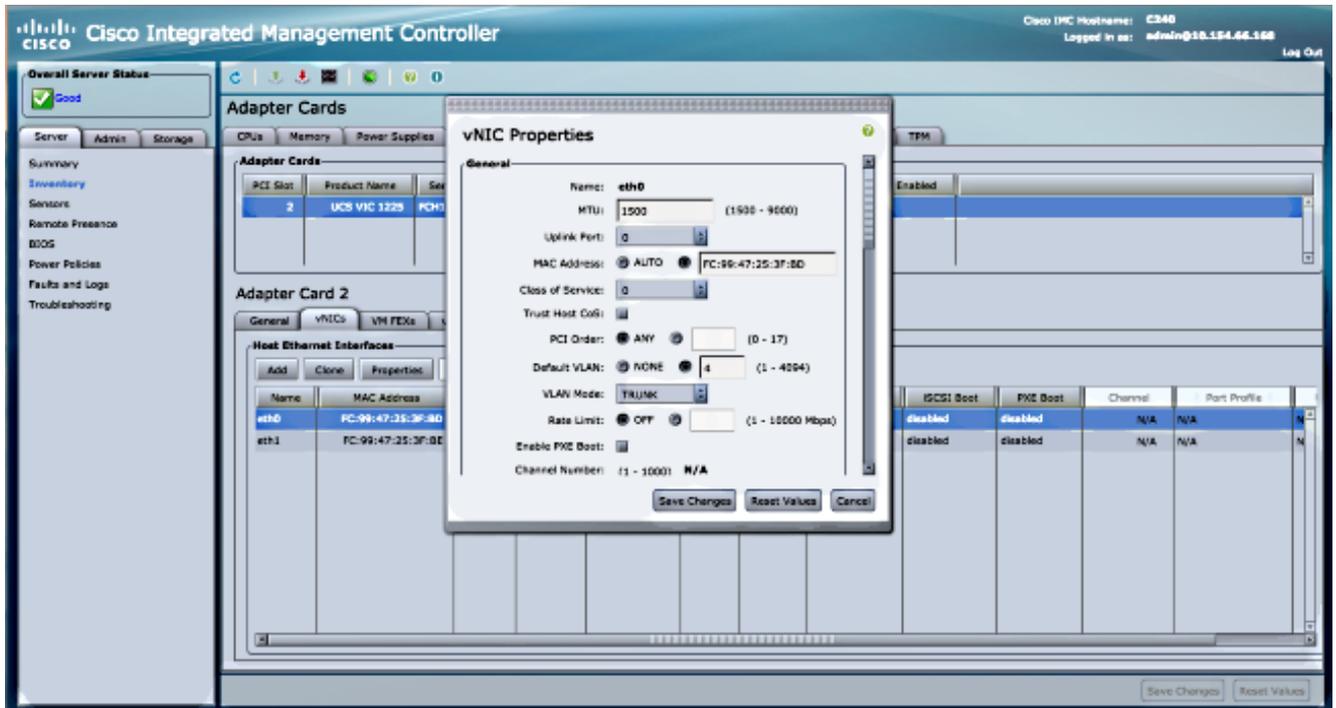
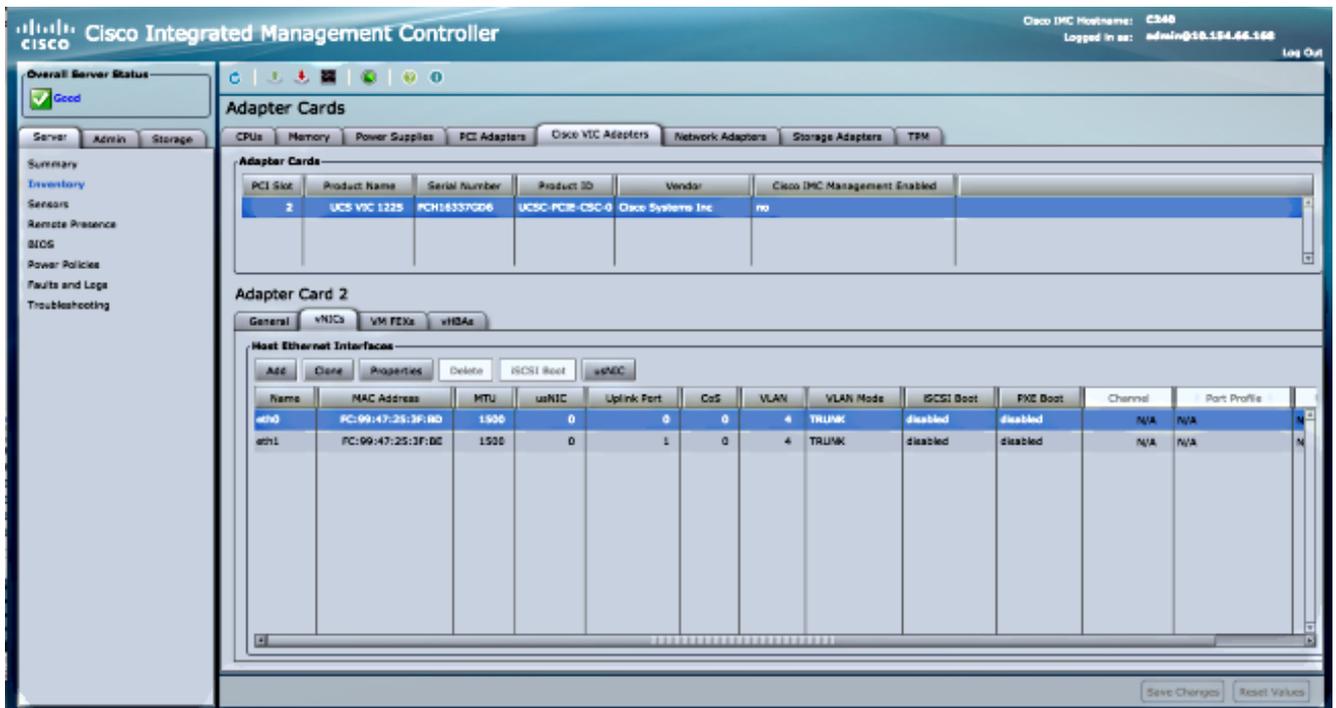
그러나 VLAN ID는 0으로 설정되어 있습니다. 이제 vNIC(Virtual Network Interface Card)의 컨피그 레이션을 보면 기본적으로 VLAN이 None(없음)으로 설정되어 있고 VLAN 모드가 액세스로 설정되어 있음을 알 수 있습니다. 이 모드에서도 dot1q 헤더가 있는 LACPDU를 전송합니다. 그러나 Nexus 9000은 VLAN 0을 식별하지 않으므로 이 패킷이 삭제됩니다. 이 동작은 [UCS C-Series Rack Servers VIC Connectivity Options에](#) 설명되어 있습니다.

이 작업을 수행하려면 VLAN 모드를 트렁크로 구성하고 기본 VLAN을 해당 포트에서 허용되는 VLAN으로 구성해야 합니다. 이를 변경하려면 서버의 CIMC IP 주소에 로그인합니다.

1. 왼쪽 창에서 **Server(서버)** 탭을 클릭한 다음 **Inventory(인벤토리)**를 클릭합니다.
2. 오른쪽 창에서 **Cisco VIC 어댑터**를 클릭한 다음 **vNICs**를 클릭합니다.
3. 인터페이스를 선택하고 **Properties(속성)**를 클릭합니다. 여기서 변경할 수 있어야 합니다.

4. 변경 사항이 적용되면 변경 사항을 저장합니다. 변경 사항을 적용하려면 서버를 재설정해야 합니다. 재설정 후 포트 채널이 올바르게 형성되어야 합니다.
