아날로그 FXO GroundStart 아웃바운드 통화 실패 문제 해결

이 기술 메모의 목적은 Cisco FXO(Foreign eXchange Office) GS(GroundStart) 아날로그 음성 포트와 관련된 통화 설정 문제를 겪고 있는 사용자에게 단계별 문제 해결 권장 사항을 제공하는 것입니다. 종종 이러한 통화 설정 실패가 아웃바운드 통화 시도에 실패한 것으로 나타납니다. 이 문서에서는 모든 상황에 적용할 수 있는 일반적인 GS 문제 해결 고려 사항에 대해 설명합니다. 그리고 알려진 결함 및 각각의 해결 방법과 관련된 더 구체적인 잘못된 행동에 대한 토론을 제공합니다.

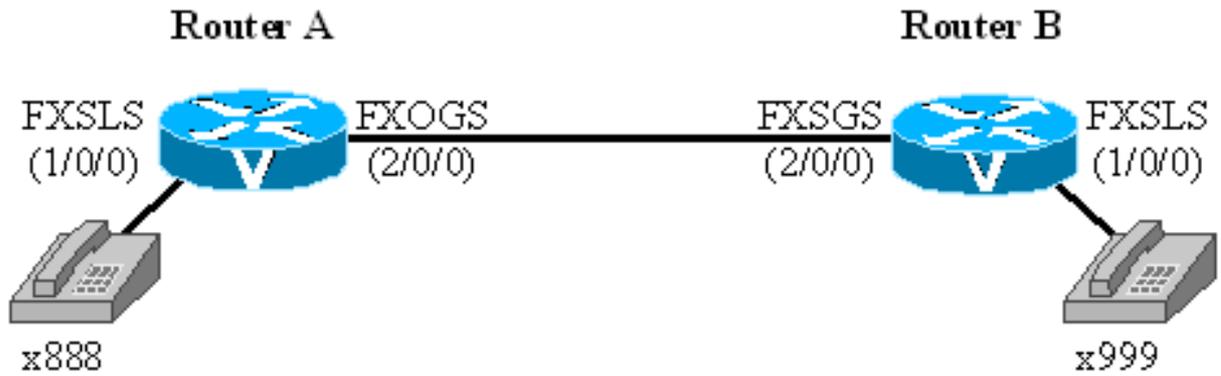
4. 문제가 계속되면 VIC-2FXO, VIC2-2FXO, VIC2-4FXO, NM-HDA FXO 또는 EVM-HD FXO 장비가 제대로 작동하는지 확인하십시오.FXO 포트를 VIC-2FXS, VIC2-2FXS, VIC-2DID(FXS 모드), VIC-4FXS/DID(FXS 모드), NM-HDA FXS 또는 EVM-HD FXS(같은 다른 포트에서도)와 같이 작동하는 알려진 FXS 포트에 연결하는 가장 쉬운 방법 cisco 음성 게이트웨이. 이 경우 straight-through, two-wire RJ-11 연결을 사용해야 합니다. 여기서 목표는 하나의 음성 게이트웨이가 연결을 통해 다른 음성 게이트웨이에 신호를 주고 피어 게이트웨이에서 신호음을 그릴 수 있는지 확인하는 것입니다. 이에 대한 완벽한 테스트 시나리오는 다음과 같습니다

테스트를 성공적으로 수행하면 사용자가 아날로그 전화 중 하나를 선택하고 로컬 라우터에서 발신음을 받고, GS 회선을 통해 오프훅할 수 있도록 원엔드 내선 번호로 전화를 걸고, 피어 게이트웨이에서 발신음을 듣고, 원엔드 내선 번호를 다시 한 번 다이얼하여 원엔드 전화기로 전화를 걸 수 있습니다. 양방향으로 모두 제대로 작동하는 경우 FXO 음성 포트는 예상대로 작동합니다. 양쪽의 양방향 오디오에 대해서는 전화 통화를 확인하십시오. 통화 시도가 계속 실패하거나 단방향 또는 단방향 오디오와 같은 오디오 문제가 발생하는 경우 실제 하드웨어 문제가 있을 수 있습니다. RJ-11 케이블을 다시 확인하고 다른 FXS 또는 FXO 음성 카드로 테스트합니다(있는 경우).

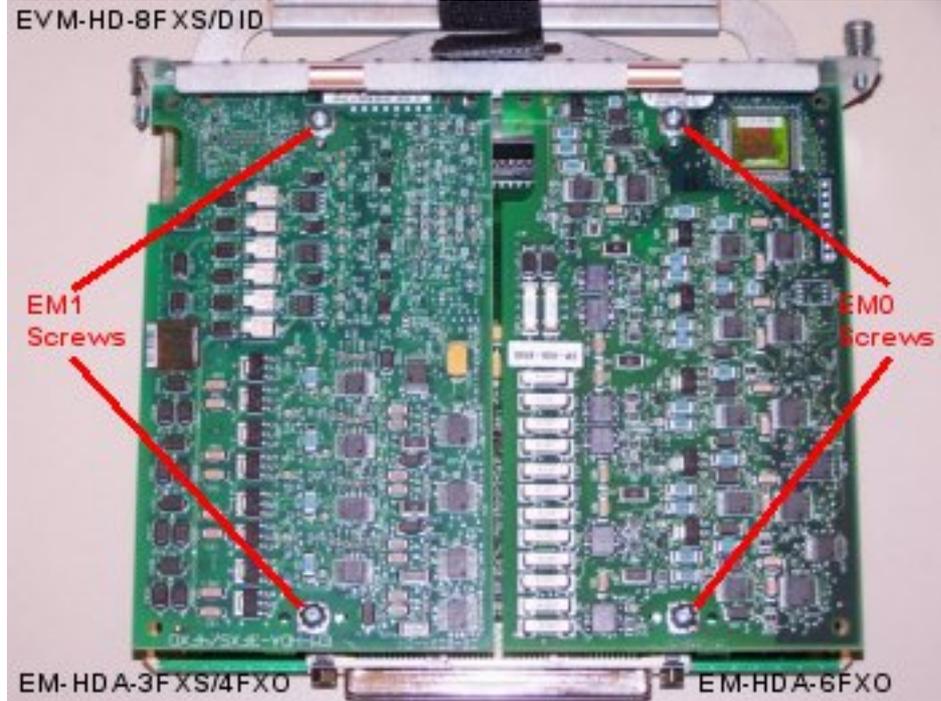
해야 하는 장착 나사를 보여줍니다.EVM-HD-8FXS/DID

1. 앞서 GS Call Failures(GS [통화 실패 문제 해결 단계](#)) 섹션의 3단계에서 [설명한 대로](#) 적절한 전기 접지가 항상 관찰되어야 합니다. 이는 기본 네트워크 모듈(NM)에 설치되는 FXO 확장 모듈(EM)에서 특히 중요합니다. EVM-HD-8FXS/DID에서 이러한 EM은 EM-HDA-6FXO 및 EM-HDA-3FXS/4FXO입니다. NM-HDA-4FXS에서는 EM2-HDA-4FXO입니다. EM과 기본 NM 간의 전기 연결은 새시 전기 접지와 NM 간의 또 다른 분리를 의미하며, 모든 전기 연결이 사운드 되도록 EM이 NM에 안전하게 고정되도록 주의해야 합니다. 각 EM에 대해 2 개의 마운팅 나사를 67.8N-cm(6-8lbs-in)의 토크로 설치해야 합니다. 나사 두 개로 EM 하드웨어를 제대로 보호하지 못하면 제품 안정성이 저하됩니다. FXO 포트의 경우 두 장착 나사를 올바르게 조이지 못하면 FXO GroundStart 발신 통화 작업이 완전히 실패할 수 있습니다. 다음 그림은 제대로 고정
