IP SLA oplossen op meerdere poorts PBR

Dit document beschrijft de stappen om een IP SLA-gevolgd apparaat op een externe POD te identificeren en problemen op te lossen met behulp van ACI PBR Multipod-omgeving.

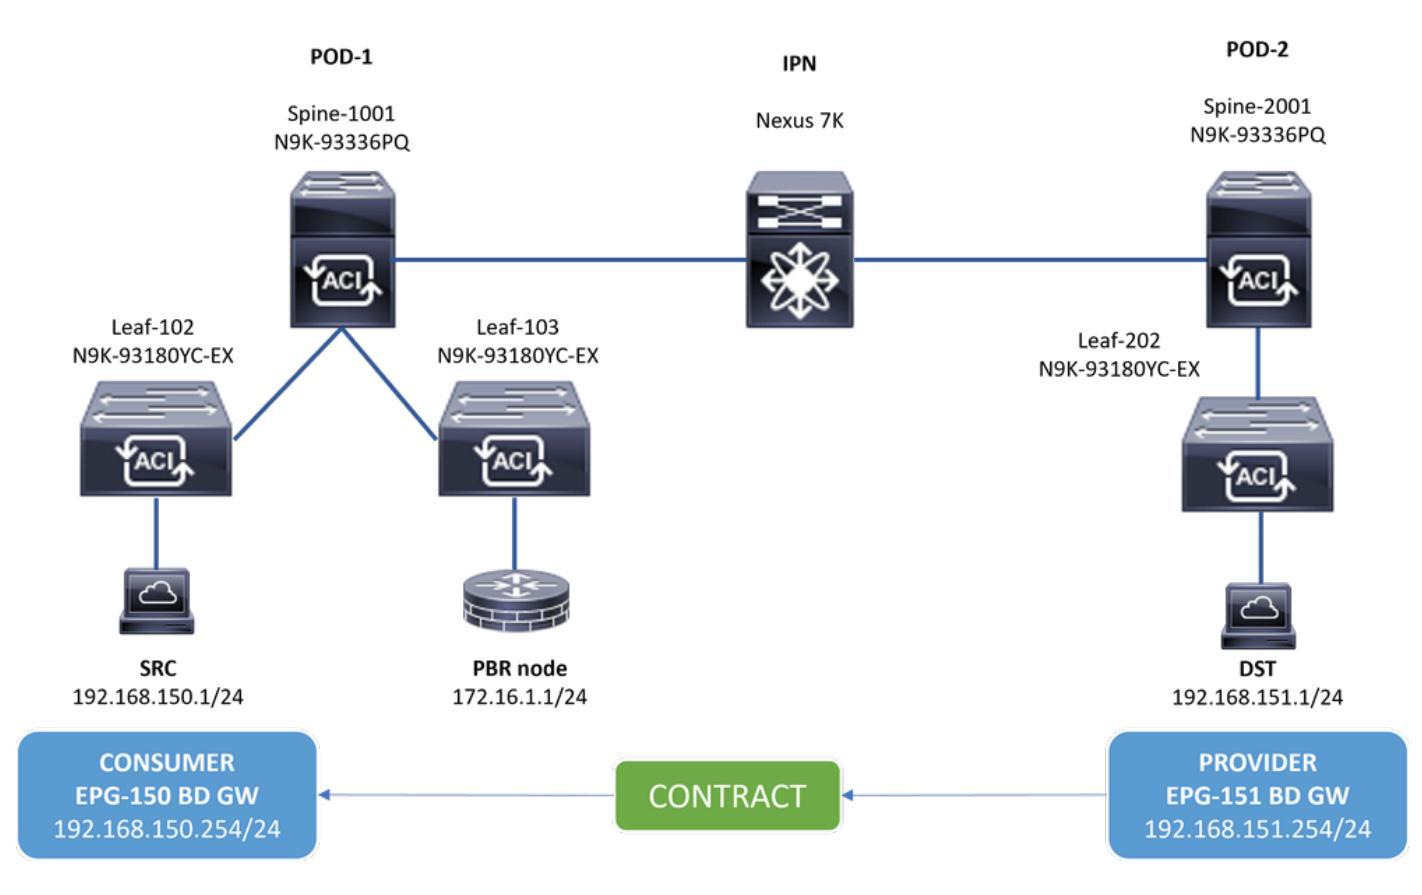
Topologie

In dit voorbeeld, kan de oost-west connectiviteit niet tussen broneindpunt 192.168.150.1 op POD-1 aan bestemmingsserver 192.168.151.1 op POD-2 worden voltooid. Het verkeer wordt omgeleid naar PBR-knooppunt 172.16.1.1 van serviceblad 103 op POD-1. PBR maakt gebruik van IP SLA-bewaking en omleiding van het beleid van de Gezondheidsgroep.

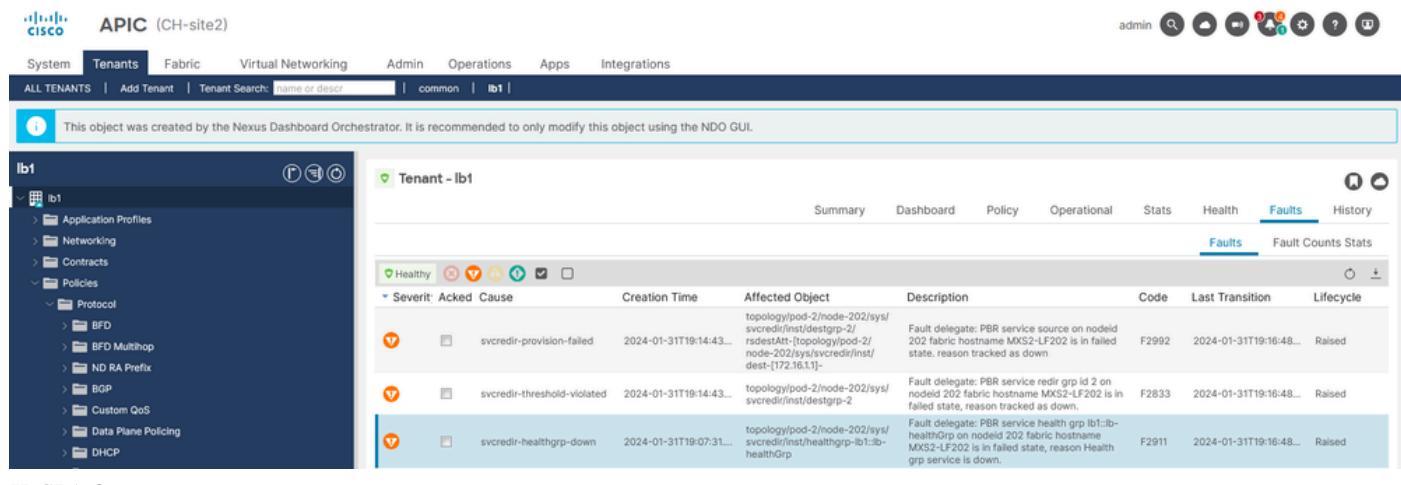
```
IP SLA-fouten
```

- Op APIC UI navigeer naar Tenants > Your_Tenant > Faults.
- Zoek naar fouten **F2911**, **F2833**, **F2992**.
