# Probleemoplossing met analoge FXO AardeStart Uitgebreide Call failover

De bedoeling van deze technische nota is om stapsgewijze aanbevelingen voor het oplossen van problemen te verstrekken aan gebruikers die problemen van de vraagopstelling ervaren die Cisco Buitenlandse EXchange Office (FXO) analoge spraak-poorten (GS) van GroundStart (GroundStart) omvatten. Vaak worden deze fouten van de aanroep als onsuccesvolle uitroepingen weergegeven. Dit document schetst algemene overwegingen met betrekking tot het oplossen van problemen bij GS die voor alle situaties van toepassing zijn. Vervolgens wordt er gediscussieerd over specifiek wangedrag in verband met bekende gebreken en hun respectievelijke werkgronden.

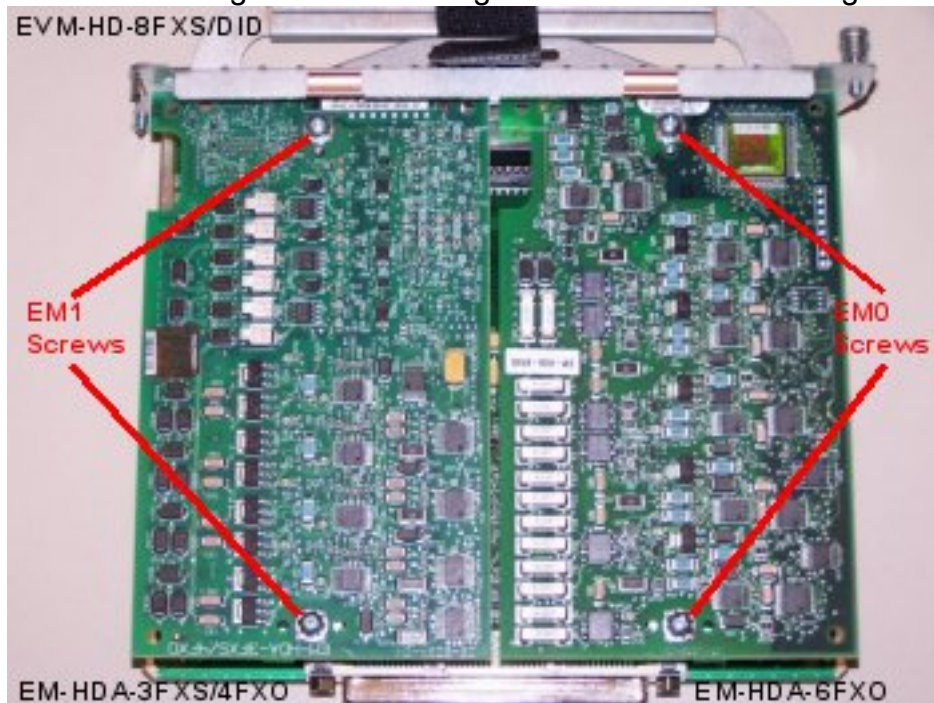
1. Zoals eerder in Stap 3 van de [Stappen voor het oplossen van problemen voor de](#) sectie van [GS Call Failures](#) is besproken, moet altijd een correct elektrisch geaard worden gehouden. Dit is vooral belangrijk voor FXO-uitbreidingsmodules (EM's) die op basisnetwerkmodules (NM's) zijn geïnstalleerd. Op de EVM-HD-8FXS/DID zijn deze EM-HDA-6FXO en EM-HDA-3FXS/4FXO; en op de NM-HDA-4FXS is het de EM2-HDA-4FXO. De elektrische verbinding tussen de EM's en de basisnetwerkmodule vormt een andere mate van scheiding tussen de elektrische grond van het chassis en de netwerkmodule en er moet op worden toegezien dat de EM's goed aan de netwerkmodule zijn bevestigd zodat alle elektrische aansluitingen goed kunnen functioneren. Bij elke EM moeten twee montageschroeven met een koppel van 6-8 lbs-in (67,8 N-cm) worden geïnstalleerd. **Het niet goed beveiligen van de EM-hardware met beide schroeven belemmert de betrouwbaarheid van het product; en, in het geval van FXO-poorten, wanneer beide montageschroeven niet goed zijn aangedraaid, kan dit ertoe leiden dat de vertrekkende bediening van uitgaande oproepen niet goed verloopt.** Deze beelden tonen de montageschroeven die goed moeten worden vastgemaakt: **EVM-HD-8FXS/DID**
