Solucionar problemas de servidor CVP inalcançável devido à alteração de endereço IP

Este documento descreve como solucionar problemas do Customer Voice Portal (CVP) que não pode ser alcançado no OAMP após a alteração do endereço IP.

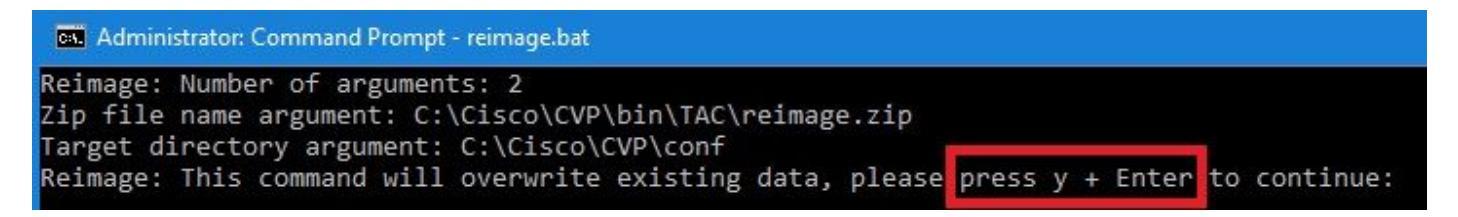
Digite y e pressione Enter para continuar.

Aguarde até ver O arquivo Zip C:\Cisco\CVP\bin\TAC\reimage.zip foi extraído com êxito. Você pode ignorar as mensagens de aviso e de erro exibidas.

Etapa 2. No prompt de comando no servidor CVP, navegue até C:\Cisco\CVP\bin\TAC\ e execute reimage.bat.
