Lista de verificação para solução de problemas de descoberta de servidor HyperFlex

Este documento descreve uma lista de verificação de itens a serem procurados se os servidores HyperFlex (HX) integrados ao Cisco Unified Computing System Management (UCSM) estão falhando em descobrir.

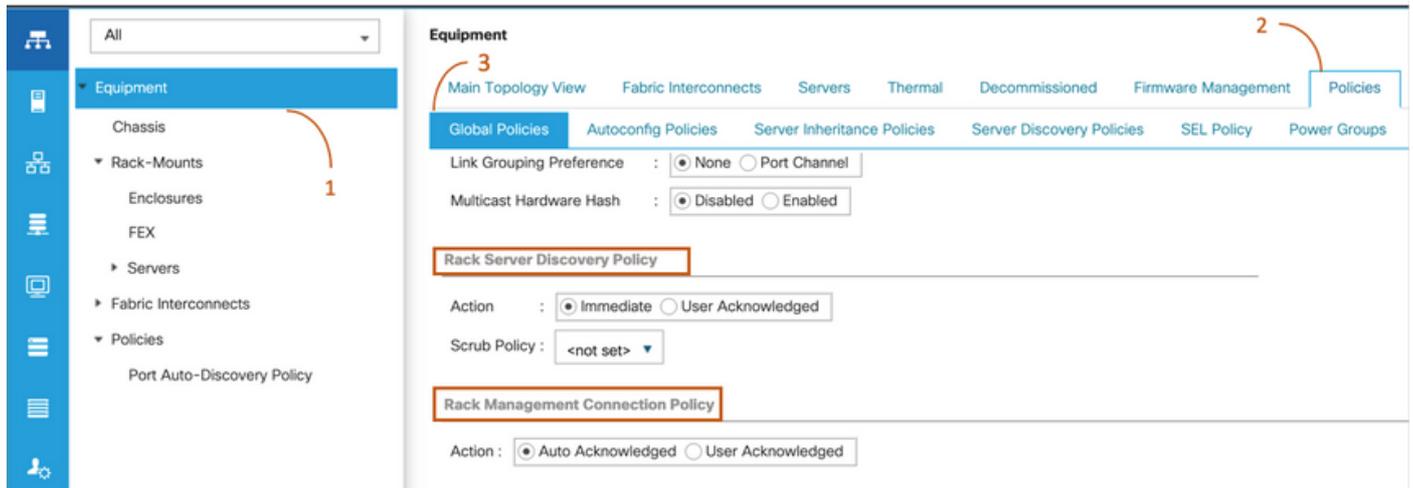
Verifique se a política de descoberta do servidor rack e a política de conexão de gerenciamento

de rack não foram alteradas

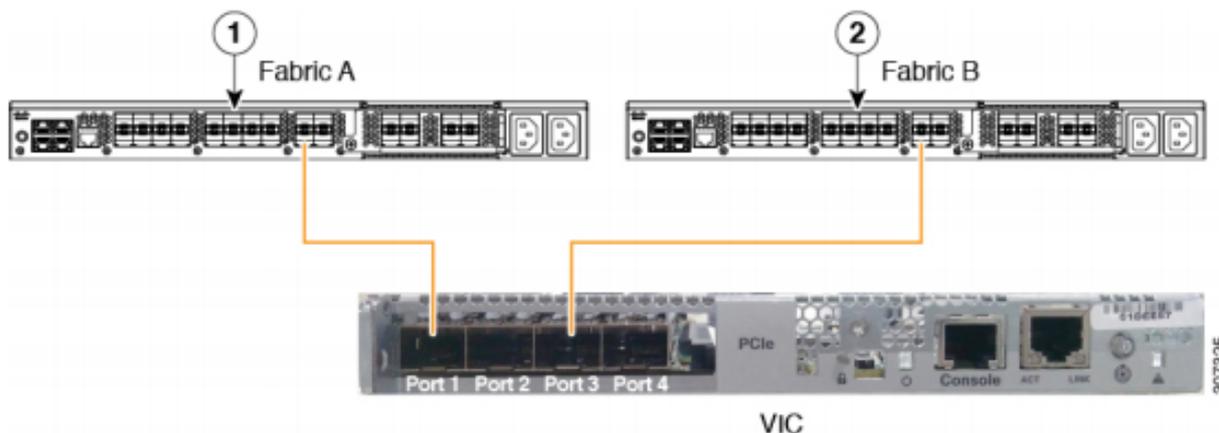
Figure 2: Direct Connect Cabling Configuration with Cisco VIC 1455 (2-Port Linking)

Caution: Não conecte a porta 1 à interconexão de estrutura A e a porta 2 à interconexão de estrutura B.

Use somente as portas 1 e 3. O uso das portas 1 e 2 resulta em falhas de descoberta e configuração.

As portas 1 e 2 devem se conectar à mesma interconexão de estrutura, ou seja, Fabric-A.

As portas 3 e 4 devem se conectar à mesma interconexão de estrutura, ou seja, Fabric-B.

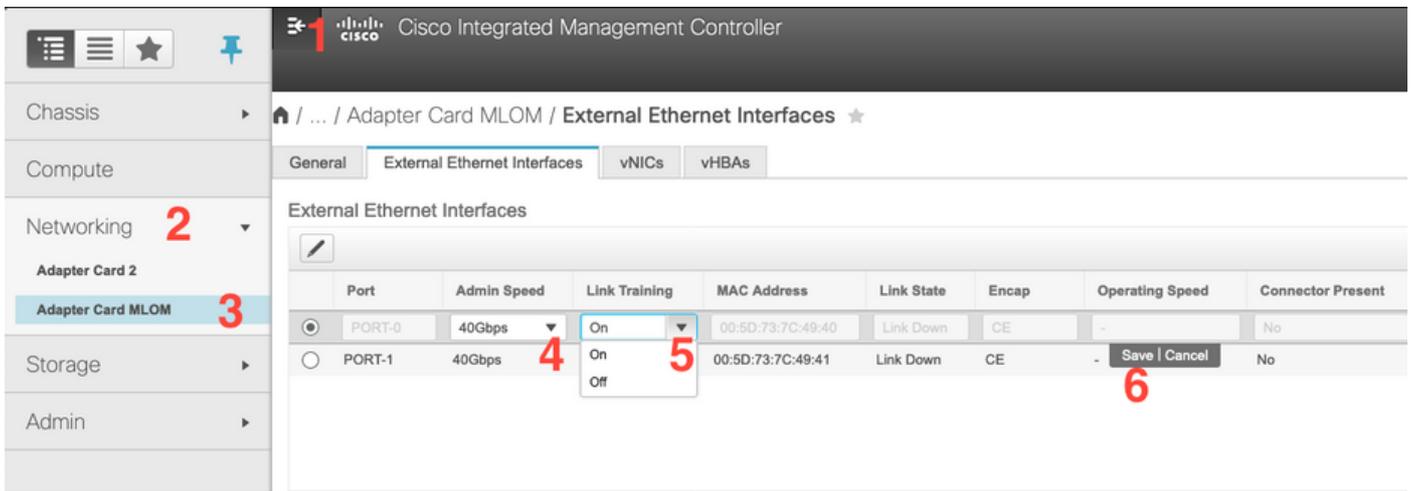
Alterar treinamento de link

Se a velocidade/treinamento errado for escolhida, os links podem não aparecer e não terão "luz

Frequentemente, isso é confundido com uma "placa ruim", pois a solução de problemas de isolamento leva a que a "placa ruim" seja o fator comum de não funcionamento.

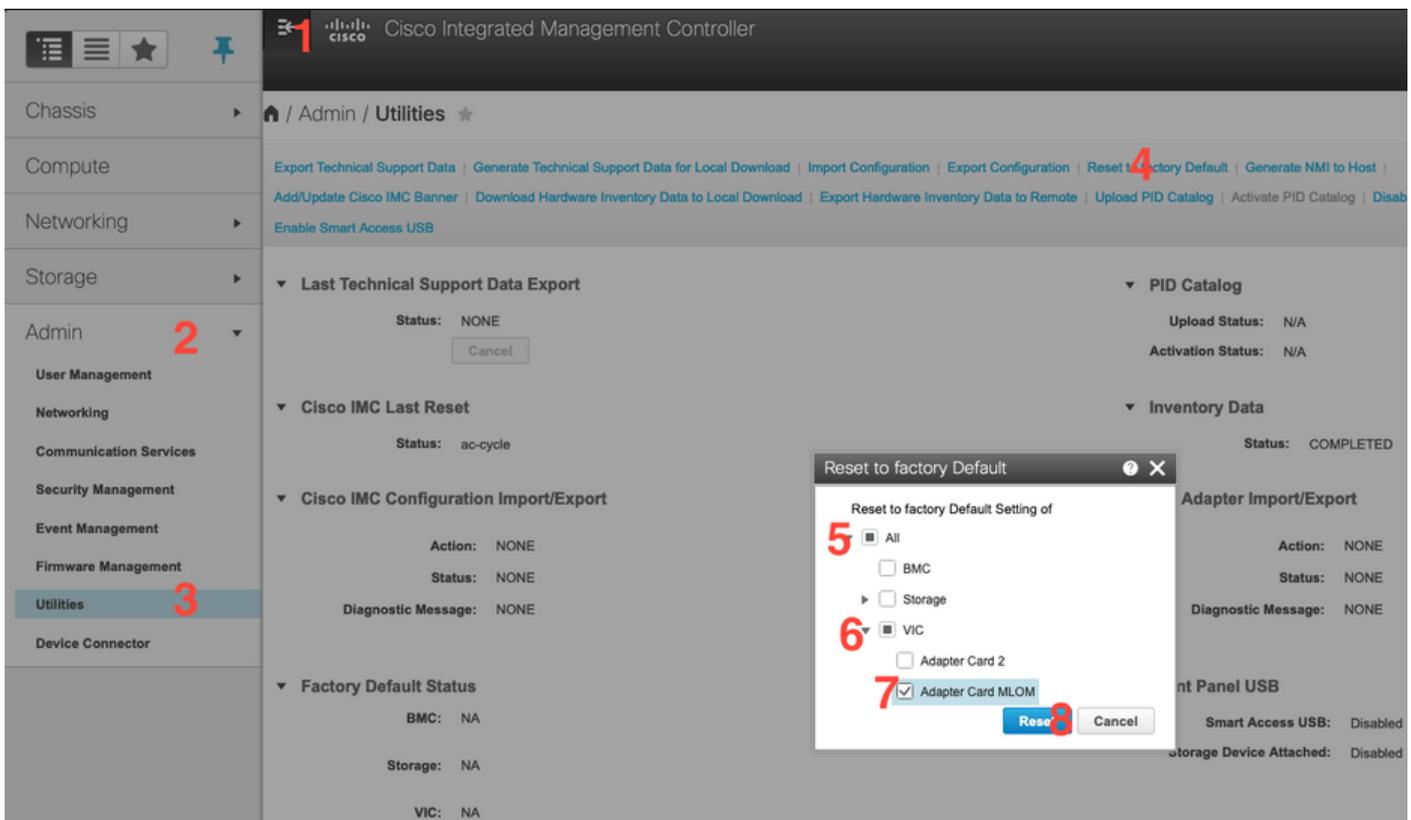
Redefinir para o padrão de fábrica

Fazer uma "redefinição de fábrica" no menu BIOS/[F8] pode não redefinir a configuração da VIC.

A redefinição pela GUI da Web do CIMC oferece a opção de redefinir a configuração da VIC para o padrão de fábrica.

5. Reinicialize o servidor e execute CIMC Reset to Factory Defaults (Restaurar padrão de fábrica do CIMC). (Pressione a tecla "F8" para entrar na "Config. CIMC", em Factory Defaults (Padrões de fábrica), selecione "CIMC Factory Default (Padrão de fábrica CIMC). Aperte F10 para salvar)
6. Puxe os cabos de alimentação por 30 segundos.
7. Reconecte os cabos 10G.
8. Reconecte os cabos de alimentação e ligue-os.
Isso iniciará o processo de redescoberta.
