# Solucionar problemas de mensagens de erro de endereço IP duplicado 0.0.0.0

Este documento descreve a mensagem de erro Duplicate IP Address 0.0.0.0 recebida pelos usuários do Microsoft Windows Vista e versões posteriores e sua resolução.

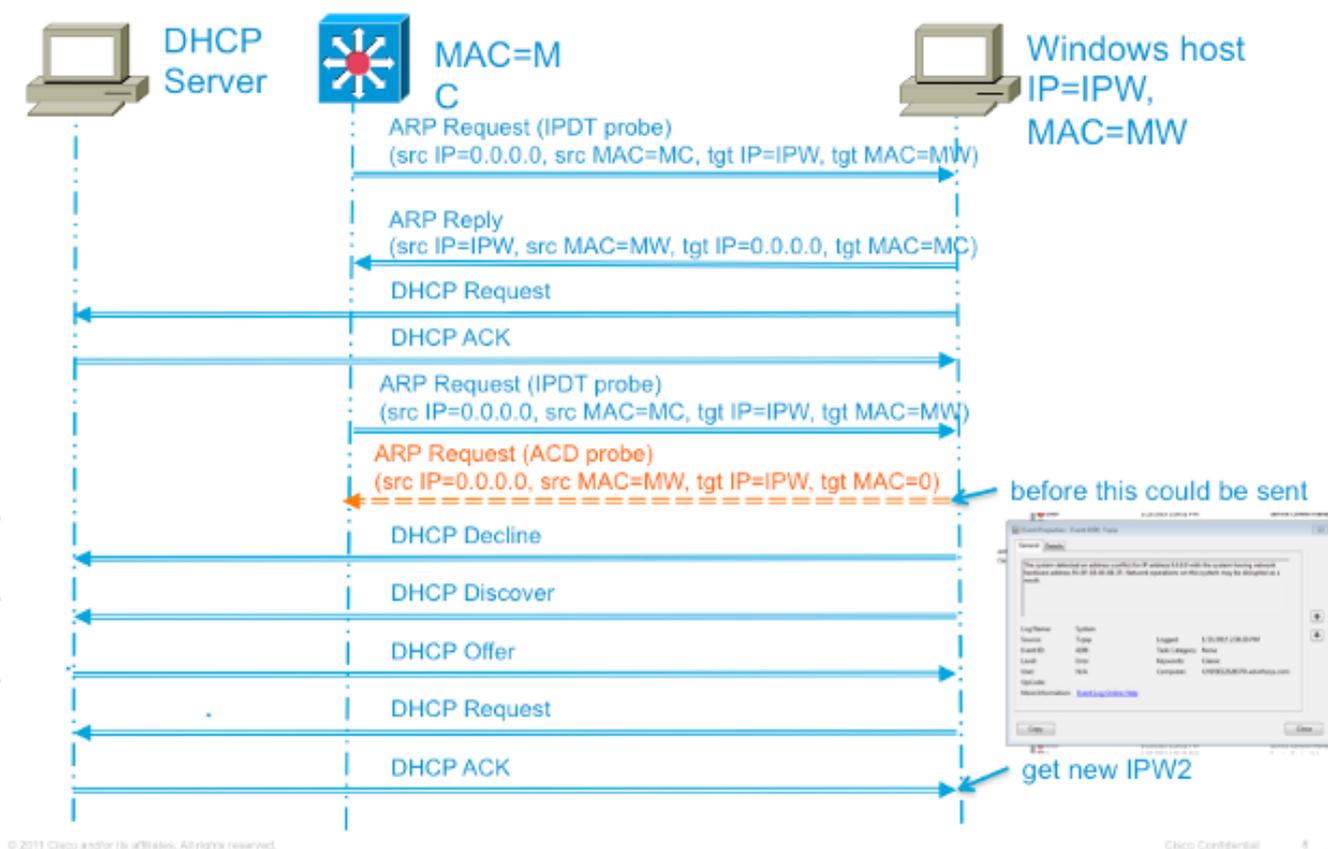
## Failing Sequence Packet Flow

Se o switch enviar uma Prova ARP para o cliente enquanto o PC com Microsoft Windows estiver

em sua fase de detecção de endereço duplicado, o Microsoft Windows detectará a prova como um endereço IP duplicado e apresentará uma mensagem de que um endereço IP duplicado foi encontrado na rede para 0.0.0.0. O PC não obtém um endereço IP e o usuário deve liberar/renovar manualmente o endereço, desconectar e reconectar à rede ou reinicializar o PC para obter acesso à rede.

Este é um exemplo da sequência de pacotes com falha:

- O método mais eficaz usado para evitar esse problema é configurar o switch para que ele envie uma Sonda ARP não compatível com RFC para originar a sonda da Interface Virtual do Switch (SVI) na VLAN onde o PC reside. Se uma SVI for configurada para a Rede local virtual (VLAN) e qualquer um dos dois comandos a seguir for usado, o endereço IP do remetente nos testes IP Device Tracking (IPDT) nunca será 0.0.0.0. Portanto, é certo que o erro de endereço IP duplicado não ocorre.

- A principal alternativa não-SVI usada para contornar o problema é atrasar a sonda do switch para que o Microsoft Windows tenha tempo para concluir a detecção de endereço IP duplicado. Isso só é eficaz em portas de acesso e cenários de link-up. Digite este comando para atrasar a sonda:
