Verificar e solucionar problemas de operações básicas de NAT

Este documento descreve como solucionar problemas de conectividade IP em um ambiente NAT.

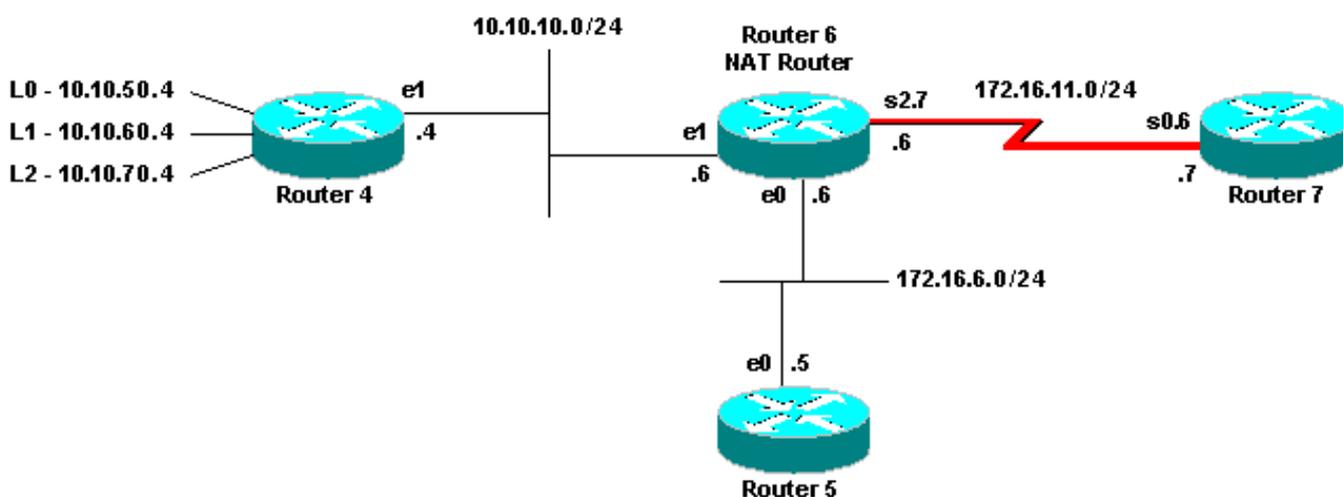
Neste diagrama de rede, o roteador 4 pode fazer ping no roteador 5 (172.16.6.5), mas não no roteador 7 (172.16.11.7):

O Roteador 4 não pode fazer ping no Roteador 7

Você pode ver, pelos comandos **show** que o número de pressionamentos aumentou em cinco. Em um **ping** bem-sucedido de um roteador Cisco, o número de acertos aumenta em dez. Os cinco ecos do Internet Control Message Protocol (ICMP) enviados pelo roteador de origem (Roteador 4) são convertidos e as cinco respostas de eco para pacotes do roteador de destino (Roteador 7) precisam ser convertidas, totalizando dez acertos. A perda de cinco acertos ocorre porque as respostas de eco não são convertidas ou não são enviadas do Roteador 7.

Você pode ver que a tabela de roteamento do Roteador 7 não tem uma rota para 172.16.6.14. Depois de adicionar essa rota, o ping funciona. É útil monitorar estatísticas de NAT com o comando **show ip nat statistics**. Em um ambiente NAT mais complexo com várias conversões, esse comando **show** não é mais útil. Você pode executar **deparações** no roteador.

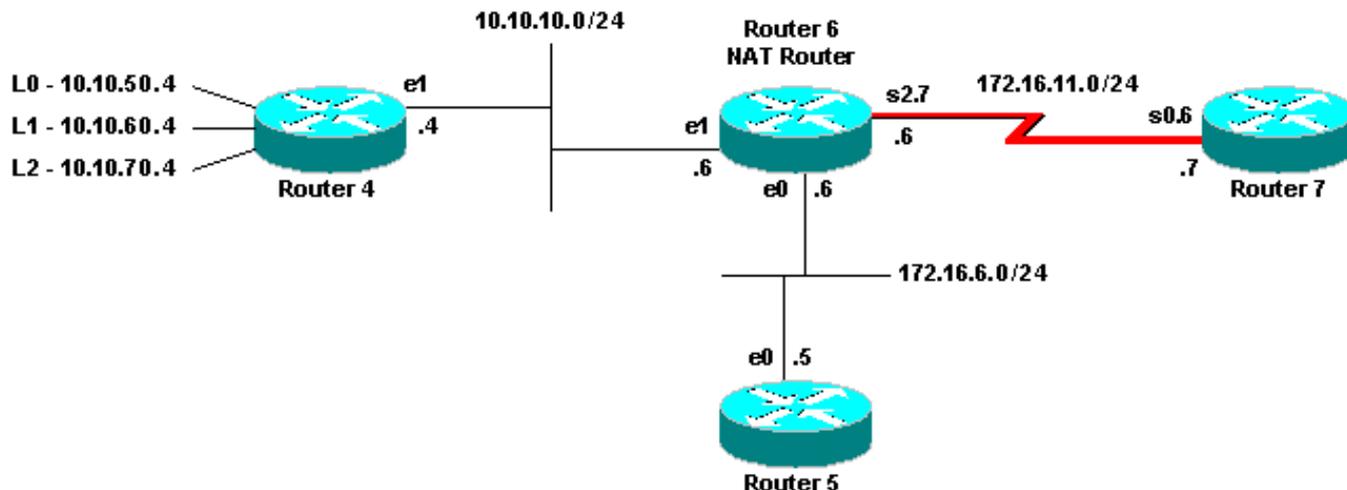
Nesse problema, o Roteador 4 pode fazer ping no Roteador 5 e no Roteador 7, mas os dispositivos na rede 10.10.50.0 não podem se comunicar com o Roteador 5 ou com o Roteador 7. O diagrama de rede é:

A rede não pode se comunicar com o roteador

Como você pode ver na saída de **depuração** anterior, a primeira linha mostra o endereço de origem de 10.10.50.4 convertido em 172.16.11.70. A segunda linha mostra o endereço de destino de 172.16.11.70 é convertido de volta em 10.10.50.4. Esse padrão se repete pelo resto da **depuração**. Isso significa que o Roteador 6 converte os pacotes em ambas as direções.
