# Solução de problemas de alarme APC-OUT-OF-RANGE do sistema MSTP

Este documento descreve as etapas usadas para solucionar problemas do alarme APC-OUT-OF-RANGE disparado em sistemas de Plataforma de Transporte Multisserviço (MSTP - Multiservice Transport Platform).

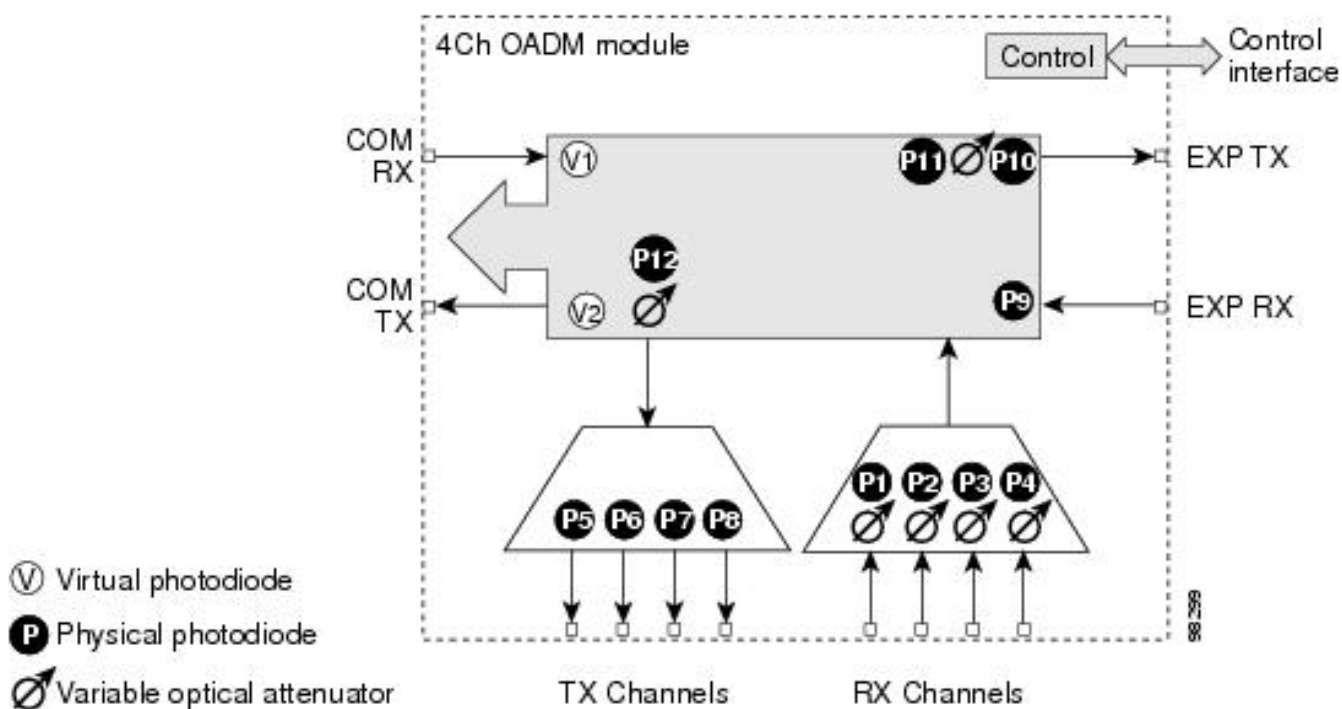
Como mostrado no diagrama de blocos do AD-4C, há um VOA (P12) para todos os quatro canais de transmissão.

O alarme APC-OUT-OF-RANGE nesta porta indica que a porta é incapaz de alcançar o nível de potência óptica desejado, que é indicado nos parâmetros ANS; isso pode ser devido ao alarme desativado da APC, que não funciona quando as alterações são superiores a +3/-3dBm ou pode ser possível se a VOA não for deixada com atenuação.

Considere um cenário em que o nível de potência óptica seja -20dBm para CHAN-TX 1. Se você verificar o ponto de definição (parâmetro ANS) e descobrir que é -12dBm para CHAN-TX 1, significa que você precisa de -12dBm como a potência óptica do canal. No entanto, você tem -20dBm na realidade.

Nesse cenário, você deve verificar o desempenho histórico de 15 minutos da porta COM-RX para determinar se há alguma queda nos níveis ópticos devido ao aumento das perdas de fibra. Para resolver isso, você deve retificar as perdas de fibra. Você também pode mudar o ponto definido, mas isso deve ser sempre a última coisa que você faz.

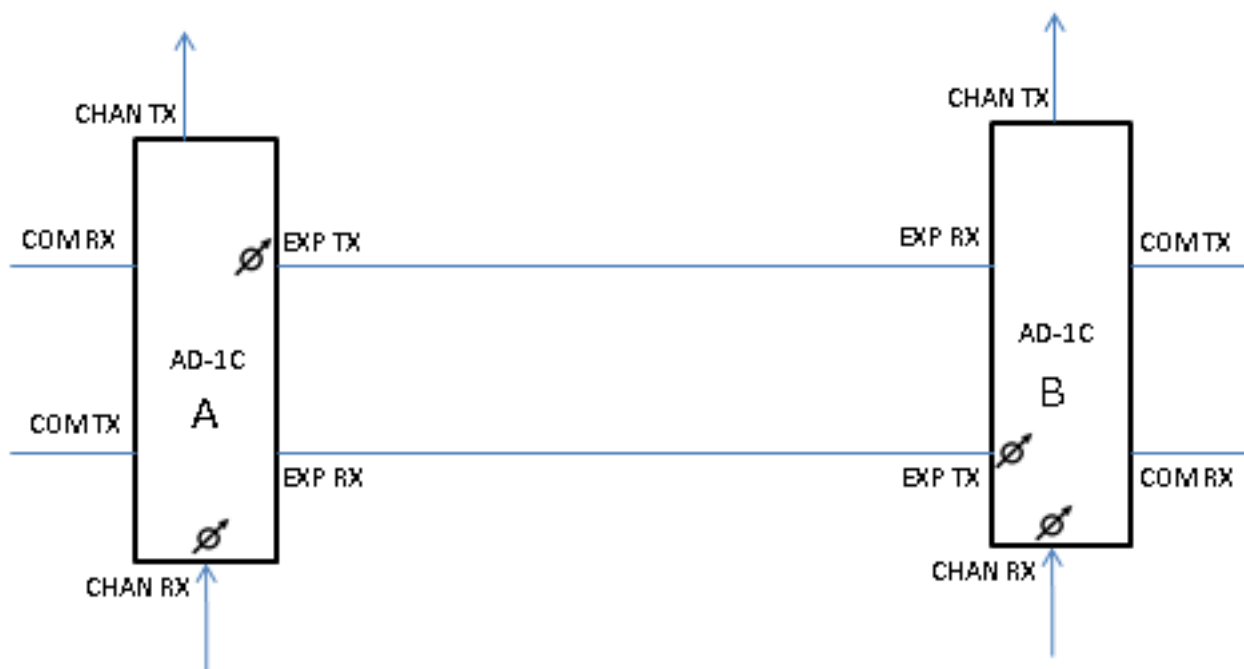
No diagrama, você pode entender que tem VOAs em portas EXP-TX e CHAN-RX, e o mesmo se aplica a todos os outros tipos de placas. No parâmetro ANS, você tem um ponto definido de COM-RX e COM-TX.

O ponto definido é atingido quando você define o VOA ou GAIN. Neste caso, é VOA. Assim, o ponto definido da TX COM da placa **B**, como mostrado no diagrama, pode ser alcançado se você regular a VOA da porta EXP-TX da placa **A** e a VOA da porta CHAN RX da placa **B**.

Portanto, se houver um alarme APC-OUT-OF-RANGE na porta EXP-TX, significa que o VOA do EXP-TX não pode se regular para alcançar o ponto de configuração COM-TX da próxima placa. Pode ser devido a um aumento/diminuição dos níveis de potência óptica na porta COM-RX ou porque os níveis de potência óptica apropriados no CHAN-RX da placa B são mostrados no diagrama.

Portanto, primeiro você deve verificar o ponto definido do COM-TX (vá para **Node view > Provisioning > WDM-ANS > Provisioning** e selecione o slot). Em seguida, verifique o nível de potência óptica atual em COM-TX (acesse **Card view > Provisioning**).

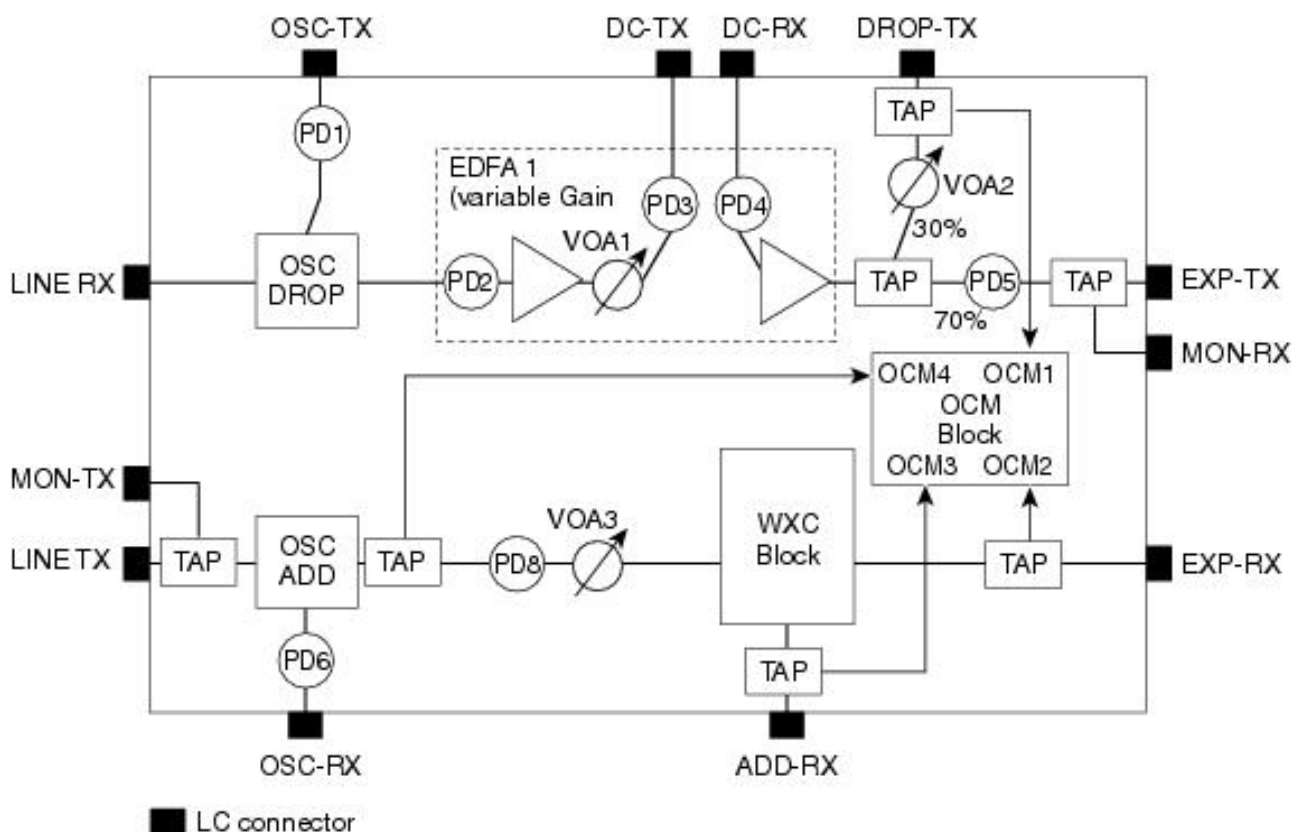
Como mostrado neste diagrama, não há unidade amplificadora entre a porta EXP-RX e a porta

LINE-TX. A porta Line-TX transmite a potência óptica recebida na porta EXP-RX.

O bloco WXC está lá para equalizar e ajustar a potência óptica de cada comprimento de onda a um certo nível. A energia óptica necessária para cada comprimento de onda é projetada anteriormente e carregada no nó. Esses parâmetros de projeto são chamados de parâmetros ANS.

Se houver um alarme APC-OUT-OF-RANGE na Line-TX da placa SMR1C, primeiro examine o ponto de configuração **POWER** para a Line-TX, que pode ser visto no CTC: vá para **Node view > Provisioning > WDM-ANS > Provisioning**, selecione a placa SMR alarmada e procure **Line-TX > POWER**.

Considere um cenário em que seja -15dBm. Significa que **-15dBm** de potência óptica deve ser transmitido da Line-TX para cada comprimento de onda ou canal. Depois disso, verifique o alarme no CTC. Se esse alarme for contra um comprimento de onda específico, procure a energia óptica na Line-TX desse comprimento de onda.
