Árvore de falha e erro de paridade do Cisco 12000 Series Internet Router

Este documento explica as etapas para solucionar e isolar uma peça ou componente defeituoso do Cisco 12000 Series Internet Router após a detecção de uma série de mensagens de erro de paridade.

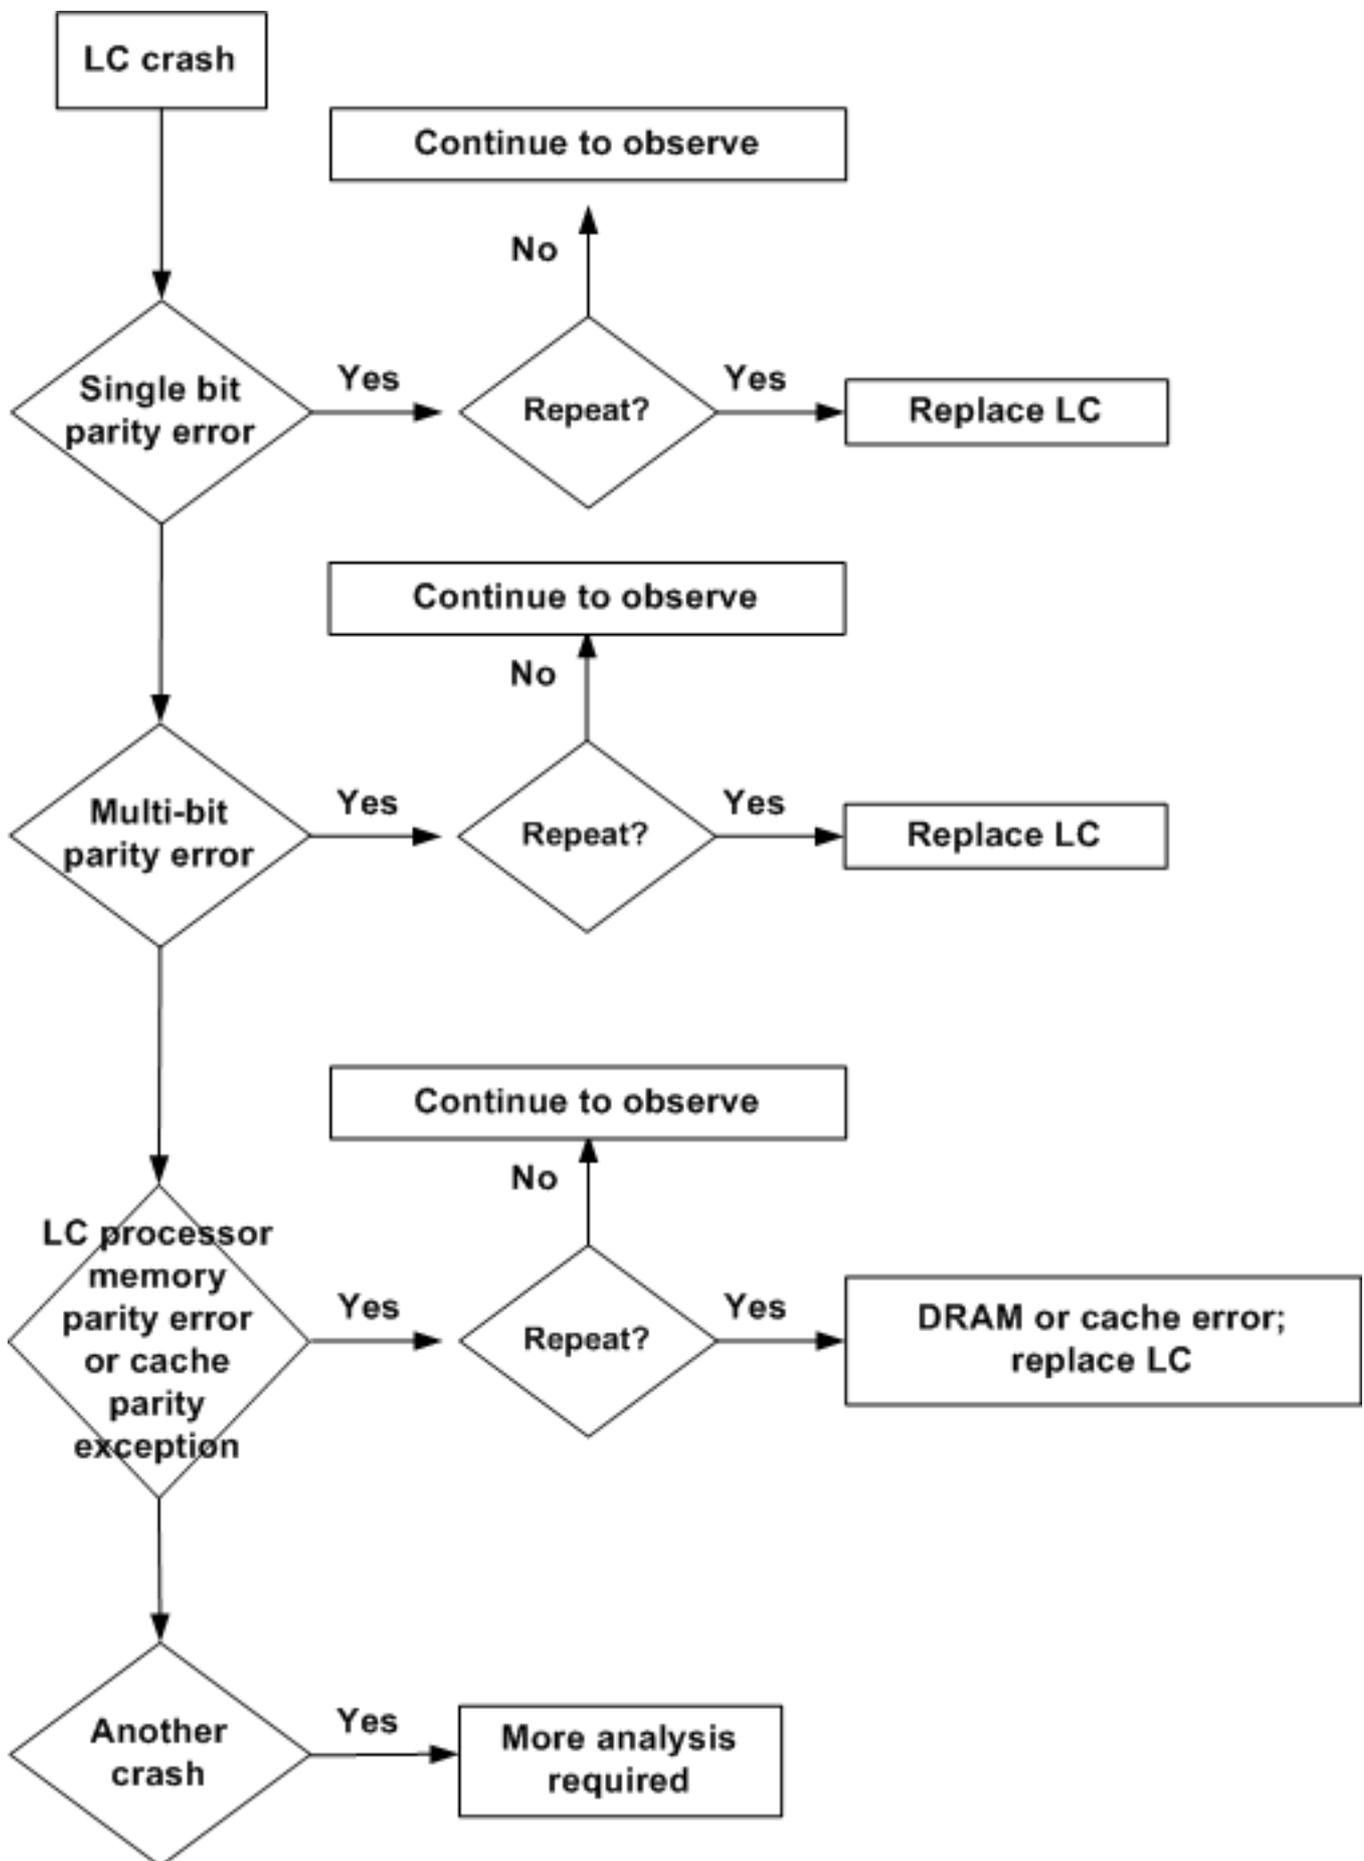
O fluxograma abaixo ajuda a determinar qual componente de um roteador de Internet do Cisco 12000 Series é responsável pelas mensagens de erro de paridade/ECC (Error Code Correction).

Observação: sempre que uma placa de linha experimentar um evento de erro de paridade/ECC, colete o máximo de informações possível (consulte [Troubleshooting Line Card Crashes no Cisco 12000 Series Internet Router](#) para obter detalhes).
