ASA 8.4(4): Determinada configuração de NAT de identidade não permitida

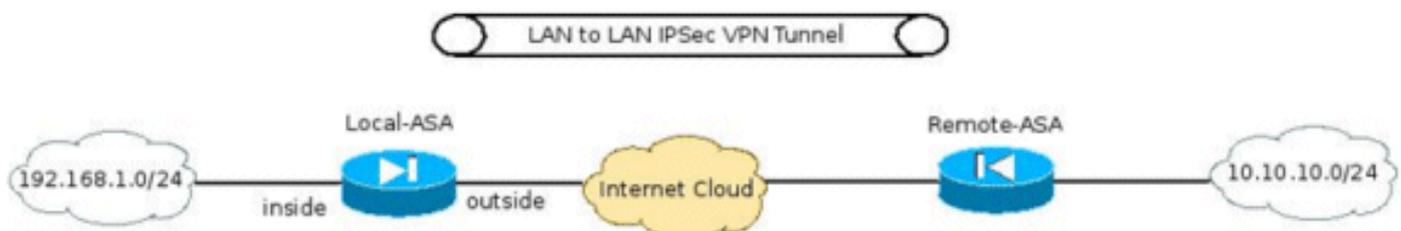
Isso resultou em outro problema imprevisto. Por exemplo, considere o cenário em que o usuário tem um túnel VPN terminando no ASA e deseja permitir que a sub-rede "interna" possa se comunicar com a sub-rede VPN remota.

Como resultado, o tráfego entre as sub-redes 192.168.1.0/24 e 10.10.10.0/24 não fluirá mais pelo túnel VPN.

- Tornar o comando NAT o mais específico possível antes de atualizar para 8.4(4) para que a interface mapeada não seja "nenhuma". Por exemplo, o comando NAT acima pode ser alterado para a interface através da qual a sub-rede de VPN Remota pode ser alcançada (chamada "externa" no cenário acima):

- Se a solução alternativa acima não for possível, faça o seguinte: Quando o ASA estiver executando 8.4(4) ou posterior, remova o endereço IP em standby atribuído à interface. Aplique o comando NAT. Reaplique o endereço IP em standby na interface. Por exemplo:
