DS-3 和E3 ATM 接口上线路问题和错误故障排除

本文档提供ATM在数字信号级别3(DS-3)和E3路由器接口上的故障排除提示。

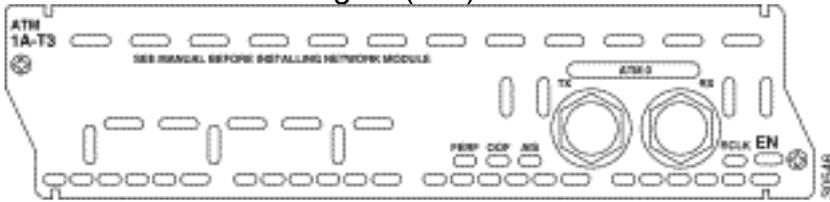
NM-1A-T3或E3还与以下三个LED通信物理层警报：

- 远端接收失败。(FERF)
- 帧外(OOF)
- Alarm Indication Signal (AIS)

警报类型	警报原因	纠正措施
AIS	AIS表示在路由器上游的线路上发出警报。	<ol style="list-style-type: none"> 1. 检查相邻网络设备的状态以确定问题是否存在。如果问题不在相邻网络设备中，请转至步骤2。 2. 请求服务提供商跟踪AIS信号的源。
LOF	帧丢失(LOF)情况通常发生在以下两种情况之一： <ul style="list-style-type: none"> • 端口上的配置设置对线路不正确。 • 端口配置正确，但线路遇到其他错误，导致LOF警报。 	<ol style="list-style-type: none"> 1. 检查端口上配置成的帧格式是否与线路上的成帧格式匹配。 2. 尝试其他成帧格式，查看警报是否清除。 3. 与提供商合作，在受影响的接口上配置远程环回，然后运行未成帧的比特错误率测试器(BERT)。此测试

<p>将帮助确定线路上是否存在问题。如果发现有问题线路的证据，可以使用硬环回或软环回来隔离问题。请参阅了解Cisco路由器的环回模式。</p>
RAI	RAI表示环回路由器接口的发射器和远端T3接收器之间存在问题，但可能不在路由器和相邻节点之间的网段中。	<ol style="list-style-type: none"> 1. 将外部环回电缆连接到端口。如果没有警报，则问题不在于路由器。 2. 检查相邻网络设备并检查信号丢失(LOS)或LOF警报。
