# 最佳实践配置CTI路由点和CTI端口的IP寻址模式

本文描述统一的Contact Center Express的(UCCX)最佳实践，当UCCX配置时计算机电话集成(CTI)路由点和CTI端口。

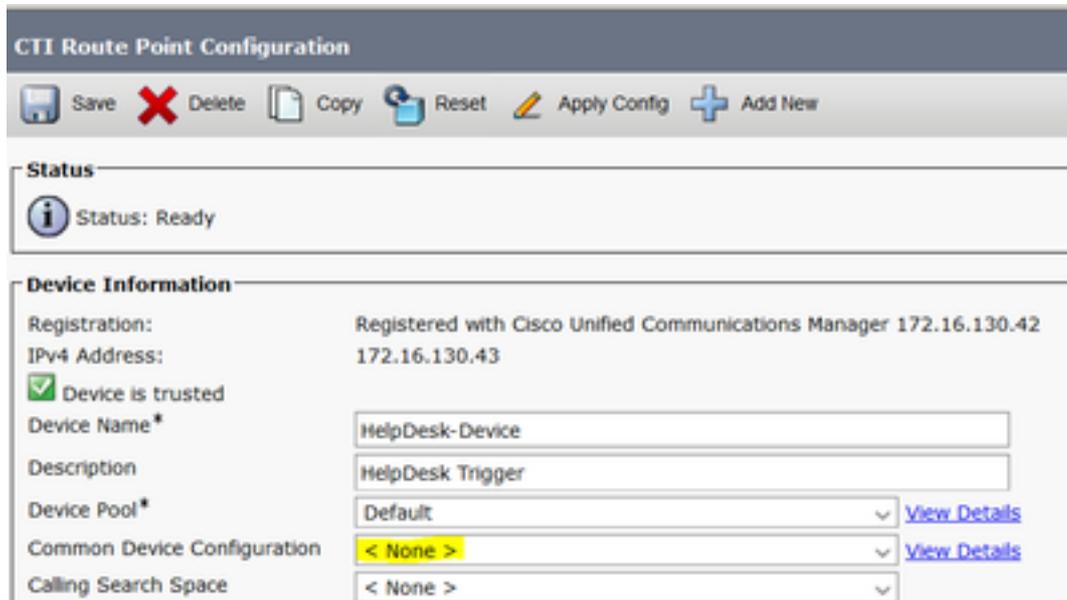
当您从UCCX时添加触发器和CCGs，设置常见设备配置(CDC)无(默认值)。

这能从CUCM管理页面仅被看到。

当您使用默认CDC时，设备的使用的IP寻址模式是集合IPv4和IPv6。

在CUCM特别是9.x，IPv6寻址模式的这些实体的注册导致问题。

这是问题的根本原因。

推荐用IP寻址模式配置常见设备配置设置为仅IPv4。
