# HyperFlex服务器发现问题故障排除核对表

本文档介绍了与思科统一计算系统管理(UCSM)集成的HyperFlex(HX)服务器是否未能发现的问题清单。

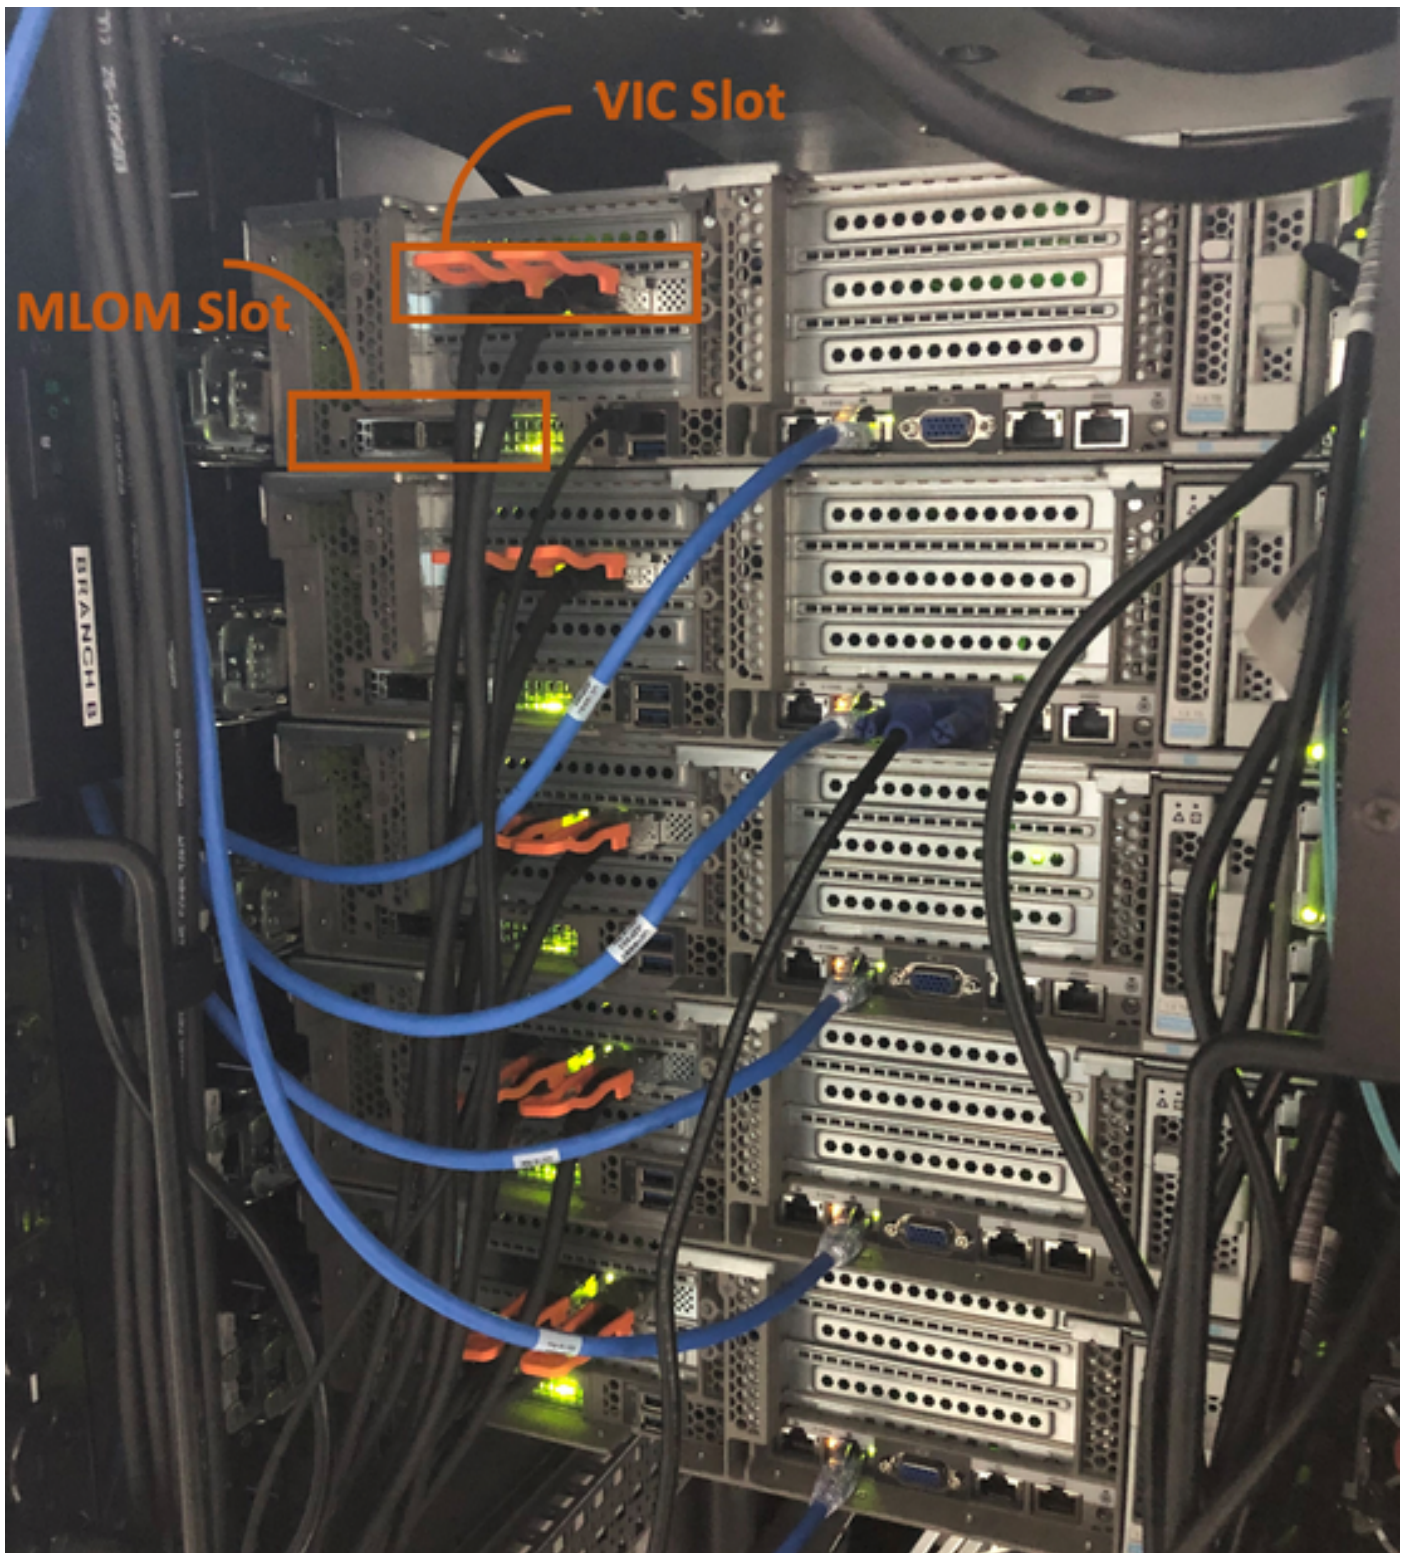
对于HyperFlex服务器 ( 示例显示C240M5 ) ，请确保模块化主板局域网(MLOM)插槽通过电缆连接到交换矩阵互联(FI)，以便能够发现。

在此场景中，服务器将无法发现，因为虚拟接口卡(VIC)插槽正插入FI。

应将MLOM插槽插入FI中以完成发现。（发现HyperFlex服务器时必须使用MLOM）

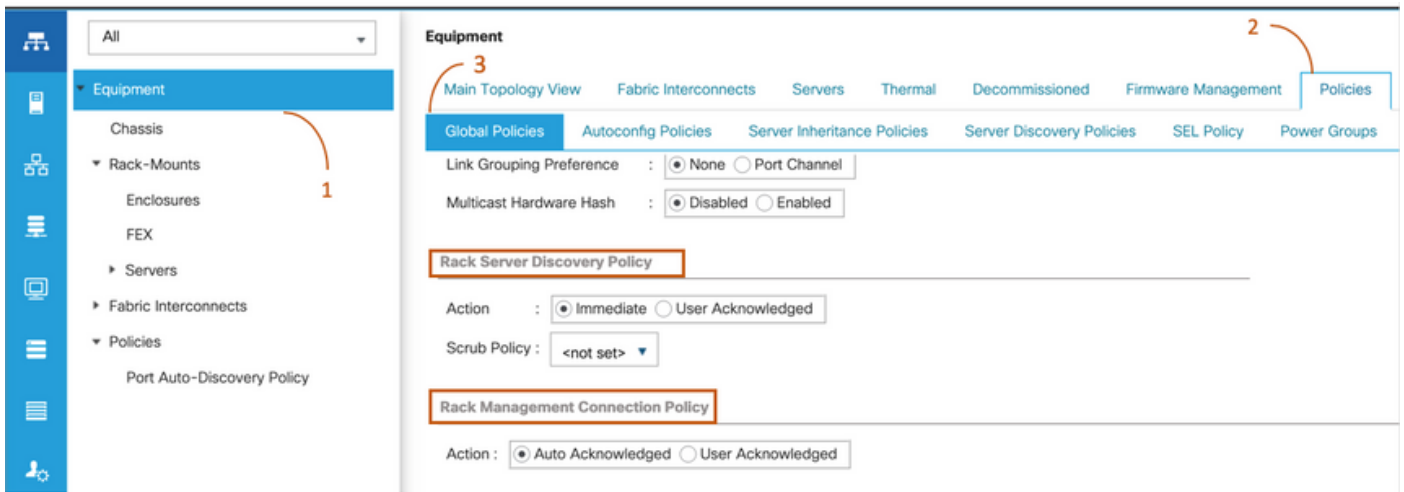
确保机架服务器发现策略和机架管理连接策略未更改

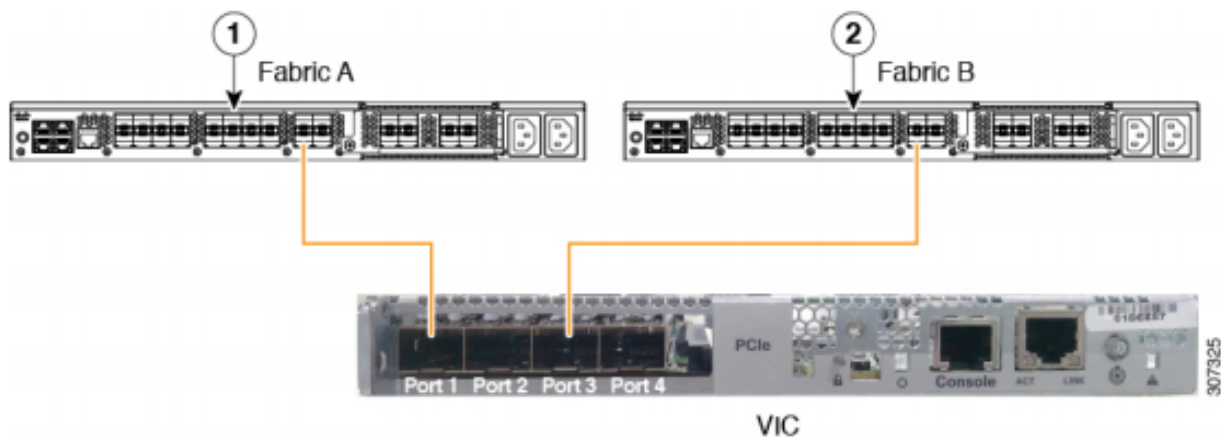
Figure 2: Direct Connect Cabling Configuration with Cisco VIC 1455 (2-Port Linking)

端口1和2必须连接到同一交换矩阵互联，即Fabric-A。

端口3和4必须连接到同一交换矩阵互联，即Fabric-B。

这是由于卡内部的端口通道架构。

端口1和3被使用，因为端口1和2（也是3和4）之间的连接形成了内部端口通道。

**警告：** 请勿将端口1连接到交换矩阵互联A，将端口2连接到交换矩阵互联B。

仅使用端口1和3。使用端口1和2会导致发现和配置失败。

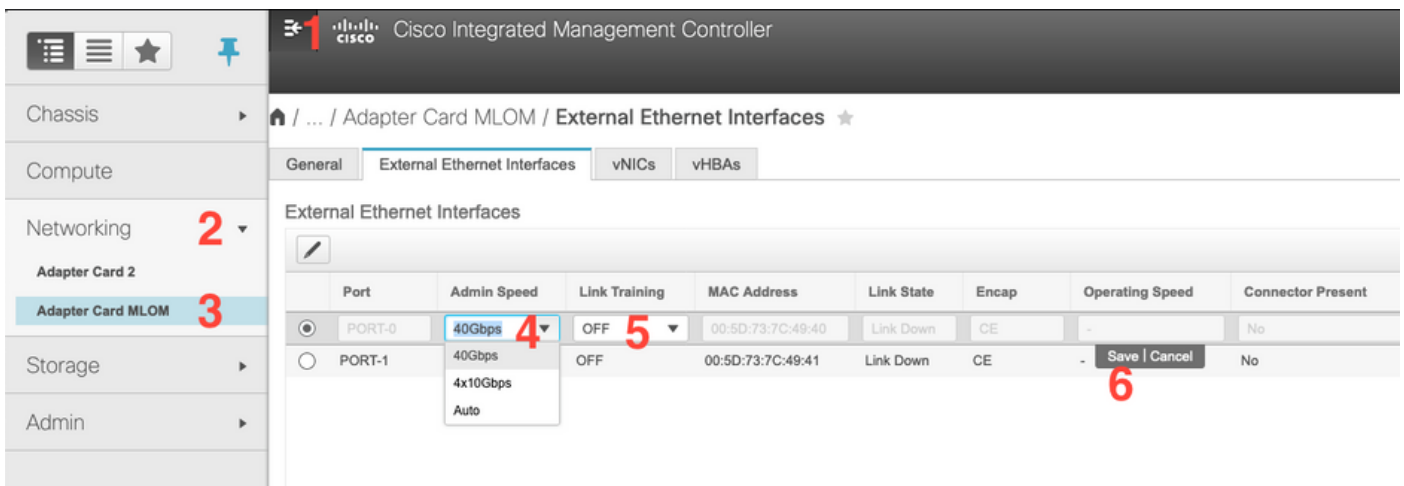
## 更改管理员速度

如果选择了错误的速度/培训，则链路可能不会启动，也不会显示“链路指示灯”。

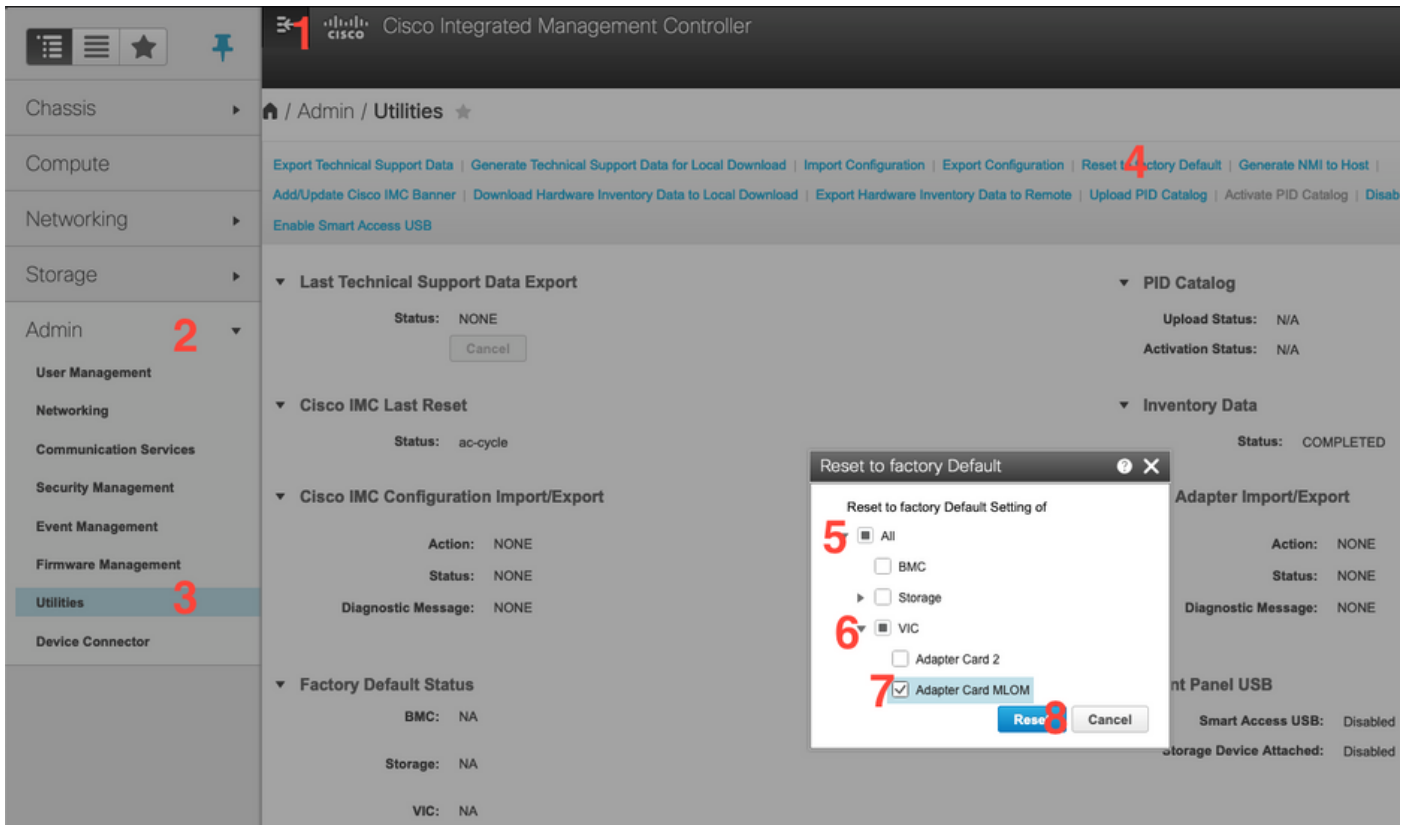
## 重置为出厂默认设置

从BIOS/[F8]菜单执行“重置为出厂设置”可能无法重置VIC配置。

通过CIMC Web GUI重置确实提供了将VIC配置重置为出厂默认设置的选项。

5.重新启动服务器并执行CIMC重置为出厂默认值。(按“F8”键输入“CIMC Config”，在“Factory Defaults”下选择“CIMC Factory Default”。按F10保存)

6.拉电源线30秒。

7.重新连接10G电缆。

8.重新连接电源线并打开电源。
