排除BGP路由抖动故障（递归路由故障）

本文档介绍如何排除因递归路由故障而造成的抖动边界网关协议 (BGP) 路由问题。

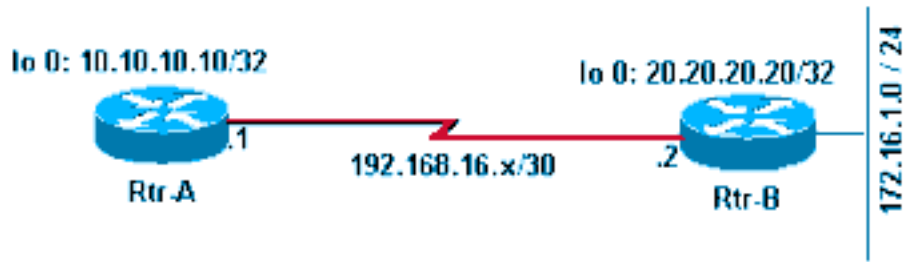
网络图

在 Rtr-A 中，观察到 BGP 对等体 10.20.20.20 的路由。两个下一跳之间的路由大约每分钟必然抖动一次。

通向BGP对等IP地址的路由是通过BGP本身获取的；因此，它会造成递归路由故障。

1. 请参阅[Rtr-A](#)的配置。在此配置中，静态路由10.20.20.0/24配置为指向直连的下一跳 192.168.16.2。使用此静态路由，将建立与对等体 Rtr-B 10.20.20.20 之间的 BGP 会话。
2. Rtr-B 声明到 Rtr-A 的 BGP 路由 172.16.1.0/24 和 10.20.20.20/32，以其环回 IP 地址 10.20.20.20 用作下一跳。
3. Rtr-A 收到 Rtr-B 声明的 BGP 路由并尝试安装 10.20.20.20/32。这比已在 Rtr-A 中配置为静态路由的 10.20.20.0/24 更为具体。由于首选最长的匹配路由，因此 10.20.20.20/32 优先于 10.20.20.0/24。有关详细信息，请参阅 [Cisco 路由器的路由选择](#)。已安装的路由 10.20.20.20/32的路由表中有下一跳10.20.20.20 (Rtr-B对等IP地址)。由于到 10.20.20.20/32 的路由以自身作为下一跳，因此这会导致递归路由故障。为了了解在此特殊情况下发生递归路由故障的原因，需要了解路由算法的工作原理。对于路由表中下一跳 IP 地址不是路由器直接

在 Rtr-A 中为 BGP 对等 IP 地址（在此例中为 10.20.20.20）添加一个具体的静态路由。

```
RTR-A(config)#ip route 10.20.20.20 255.255.255.255 192.168.16.2
```

为前缀 10.20.20.20/32 配置静态路由可确保不会在路由表中安装动态获知的 BGP 路由
