Catalyst 6500机箱中的模块插入最佳实践

本文档讨论Catalyst 6500机箱中模块的在线插拔(OIR)的最佳实践和检查。这些步骤对避免损坏Catalyst 6500机箱背板和模块非常有用。

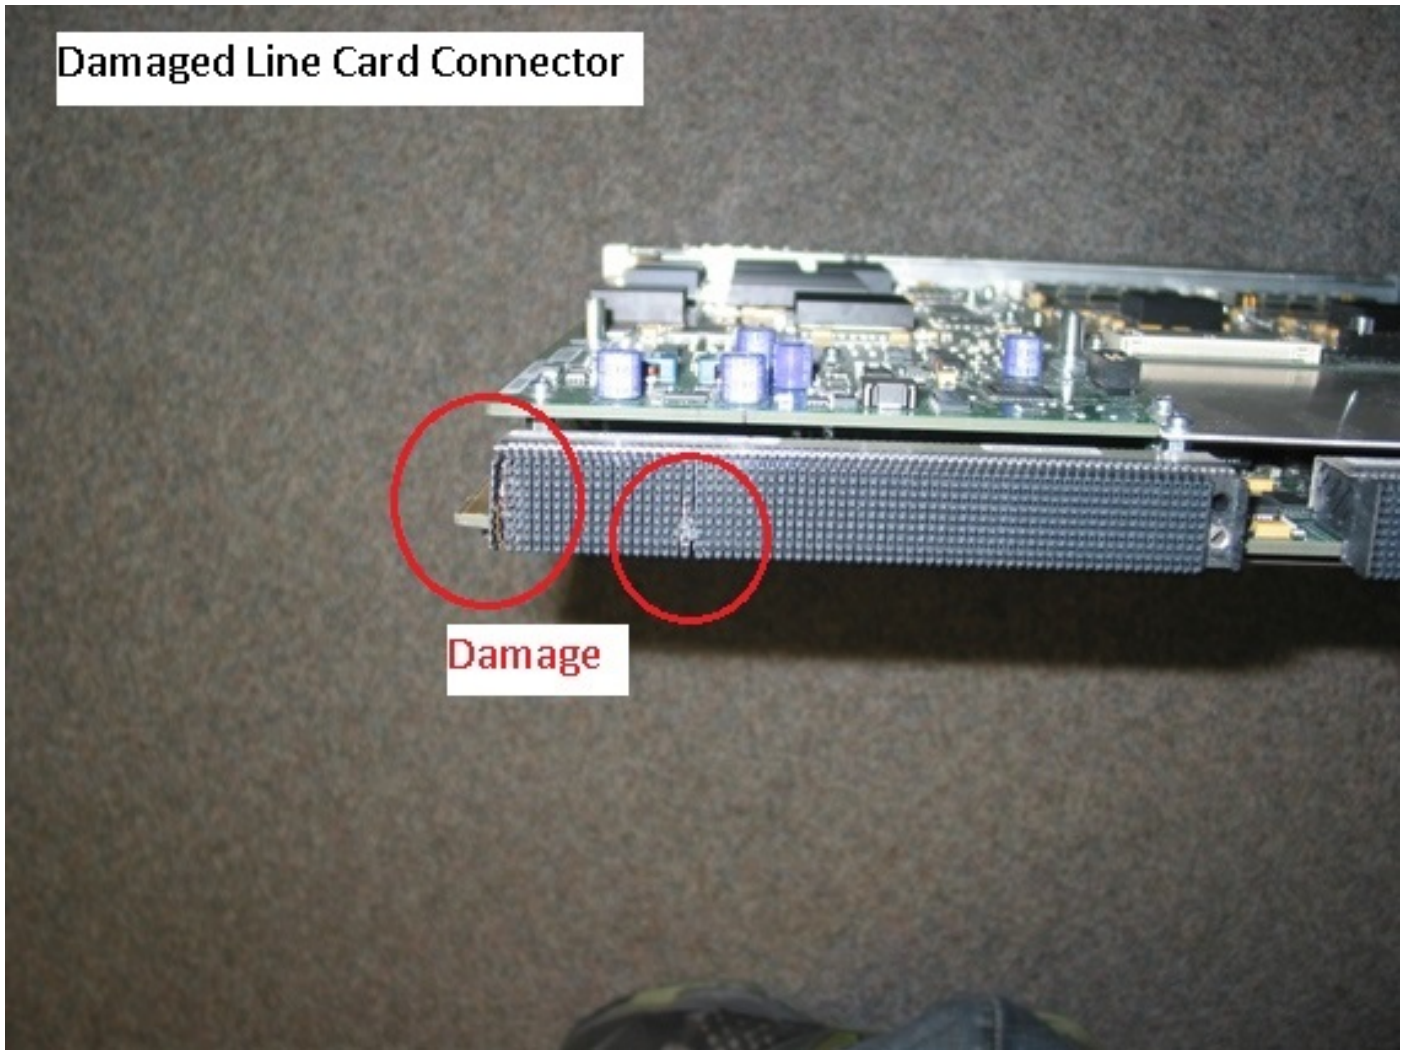
Damaged Line Card Connector

损坏的模块可能损坏机箱背板，反之亦然。由于存储、处理和运输方法不当而损坏模块背板连接器可能导致机箱背板损坏。机箱背板损坏后，该损坏将损坏插入该插槽的后续模块。将损坏的模块从第一个机箱移动到第二个机箱可能导致第二个机箱损坏。

模块连接器损坏示例

请遵循上述最佳实践，在线插拔模块。检查模块/机箱，如果损坏，请联系思科TAC，查看是否需要RMA。请勿插入发现损坏的线卡。

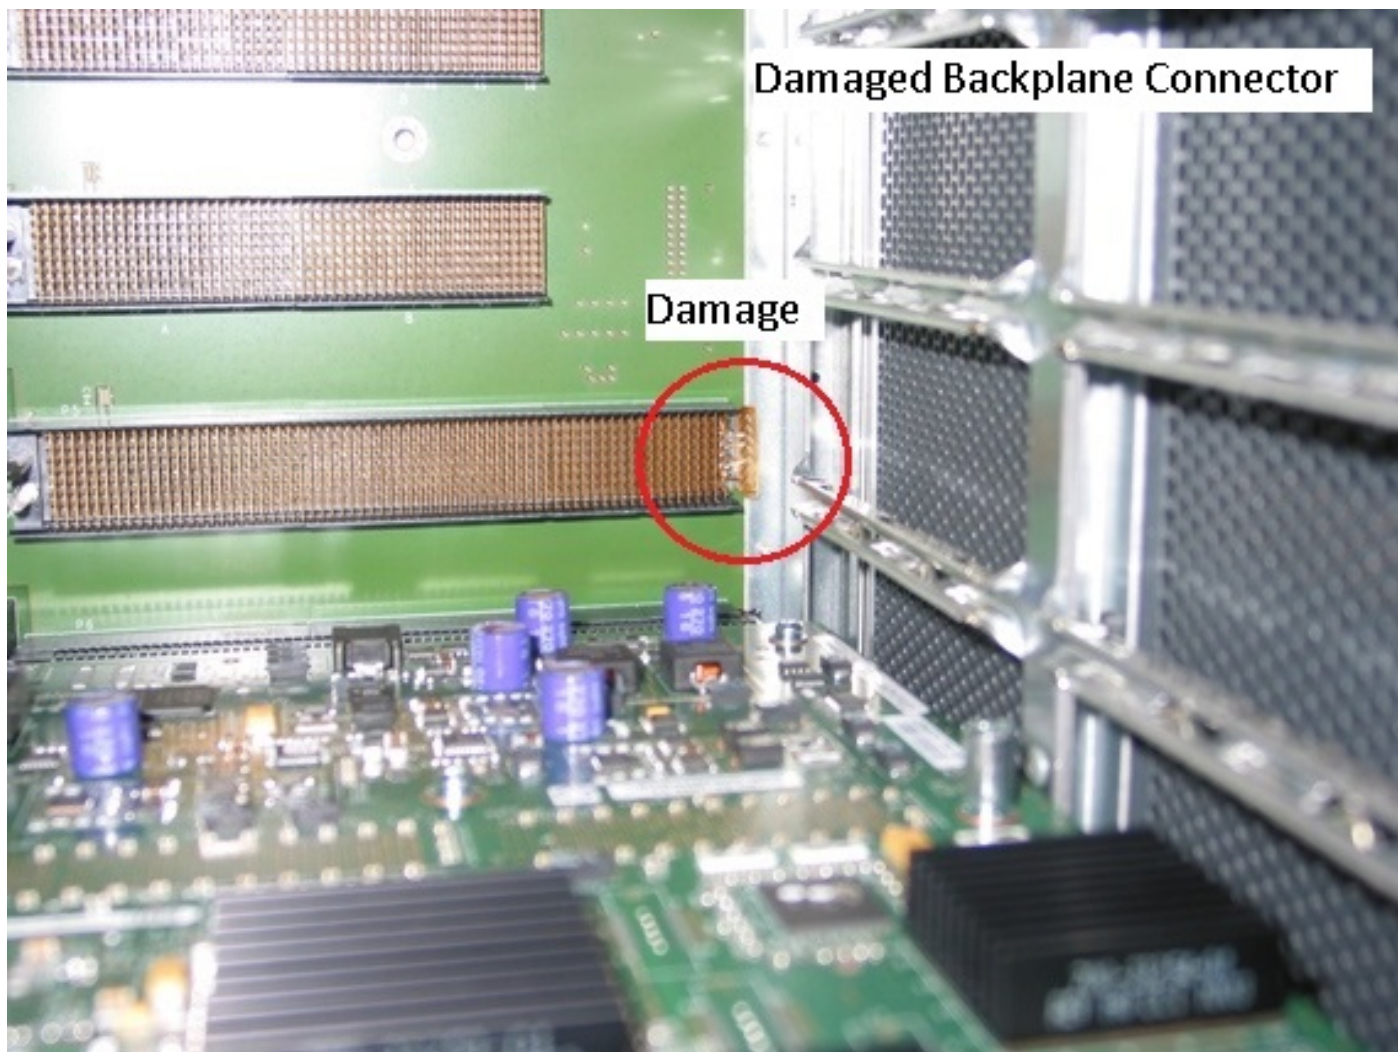
机箱背板连接器损坏示例

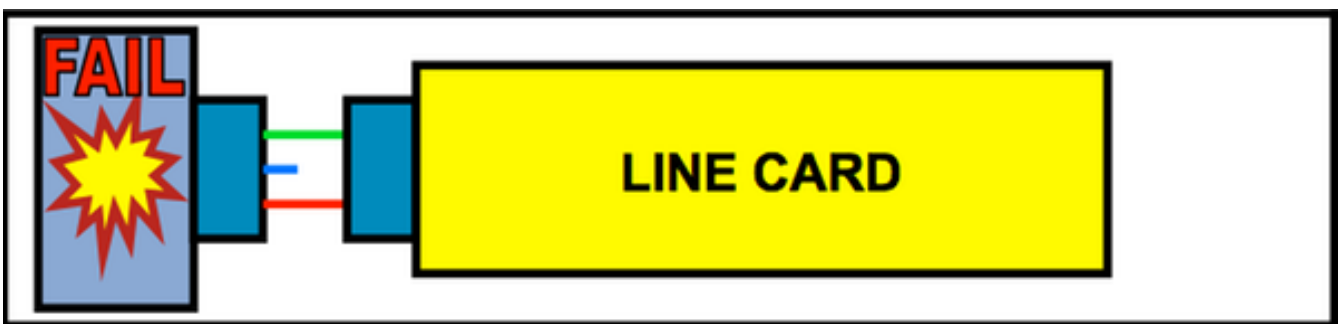
4)当线卡处于仅与最长和第二长引脚接触的状态时，会保持停止状态，并导致系统崩溃。

总线停机时间过长可能导致主控引擎崩溃。发生此情况时，您将看到类似下面的日志。

```
00:01:58: SP: -----  
00:01:58: SP: Supervisor Processor crashing due to unrecoverable switching bus stall  
00:01:58: SP: There may be poorly inserted cards on the system  
00:01:58: SP: And there is NO real clue which card is causing the switching bus stall  
00:01:58: SP: -----
```
