排除模擬FXO GroundStart出站呼叫故障

簡介

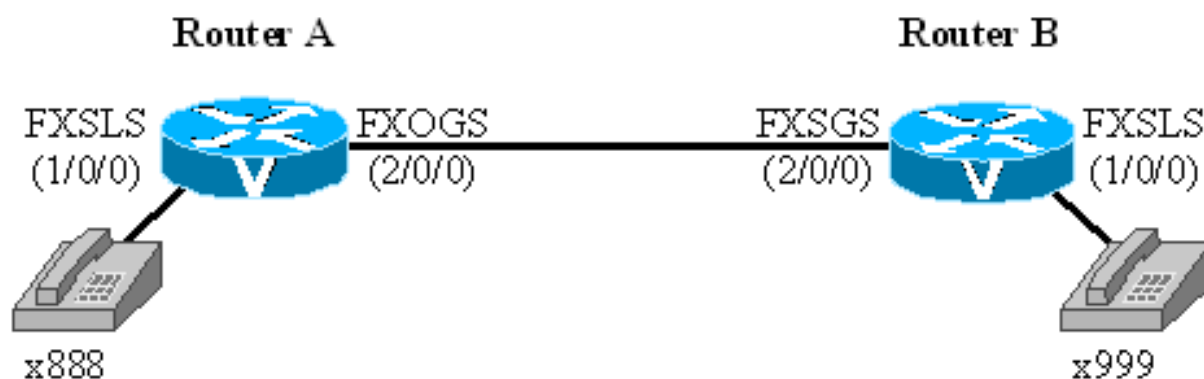
3. 確保CO為GS線路提供的語音路由器機箱接地基準和電氣接地基準相同。GS訊號不僅對極性敏感，還要求觀察正確的電接地。這一點在作為擴展模組(EM)安裝在基本網路模組(NM)上的FXO硬體上尤其重要，例如EVM-HD-8FXS/DID模組上的EM-HDA-6FXO和EM-HDA-3FXS/4FXO，以及NM-HDA-4FXO模組上的EM2-HDA-4FXO。這是因為EM和基礎NM之間的電連線構成了機箱電接地和NM之間的另一種分離度，並且必須注意確保EM牢固地固定到NM以使所有電連線是可靠的。例如，請參閱[將高密度模擬電話網路模組連線到NM-HDA-4FXS上的EM網路](#)中的圖16-4。對於每個EM，必須安裝兩個安裝螺釘，扭矩為6-8磅 (67.8牛頓公分)。未能用兩個螺釘正確固定EM硬體，影響了產品可靠性；對於FXO埠，如果不能正確擰緊兩個安裝螺釘，則可能會導致FXO GroundStart傳出呼叫操作完全失敗。有關接地注意事項的詳細資訊，請參閱以下文檔：[在Cisco 2600和Cisco 3600系列路由器上安裝接地片在Cisco 2800系列路由器的機箱安裝過程中安裝機箱接地連線在裝置機架中安裝Cisco 3800系列路由器時使路由器接地將高密度模擬電話網路模組連線到網路](#)
4. 如果故障繼續，請驗證VIC-2FXO、VIC2-2FXO、VIC2-4FXO、NM-HDA FXO或EVM-HD FXO裝置是否工作正常。最簡單的經驗方法是將FXO連線埠連線到已知正常運作的FXS連線埠，例如VIC-2FXS、VIC2-2FXS、VIC-2DID (在FXS模式下)、VIC-4FXS/DID (在FXS模式下)、NM-HDA FXS或另一個 (甚至相同) 思科語音閘道上的EVM-HD FXS連線埠。在這種情況下，應使用直通的兩線RJ-11連線。此處的目的是驗證一個語音網關可以通過連線向另一個語音網關發出訊號，並從對等網關發出撥號音。完整的測試場景可能是

如果測試成功，使用者將可以接聽模擬電話並從本地路由器獲得撥號音，撥打遠端分機以通過GS線路摘機，聽到來自對等網關的撥號音，然後再次撥打遠端分機以完成到遠端電話的呼叫。如果這在兩個方向上都正常，則FXO語音埠按預期工作。確保檢查電話呼叫中雙方的雙向音訊。如果呼叫嘗試繼續失敗，或者遇到音訊問題 (如單向音訊或單向音訊)，則可能是實際硬體問題。再次檢查RJ-11佈線，並使用另一個FXS或FXO語音卡 (如果可用) 進行測試。

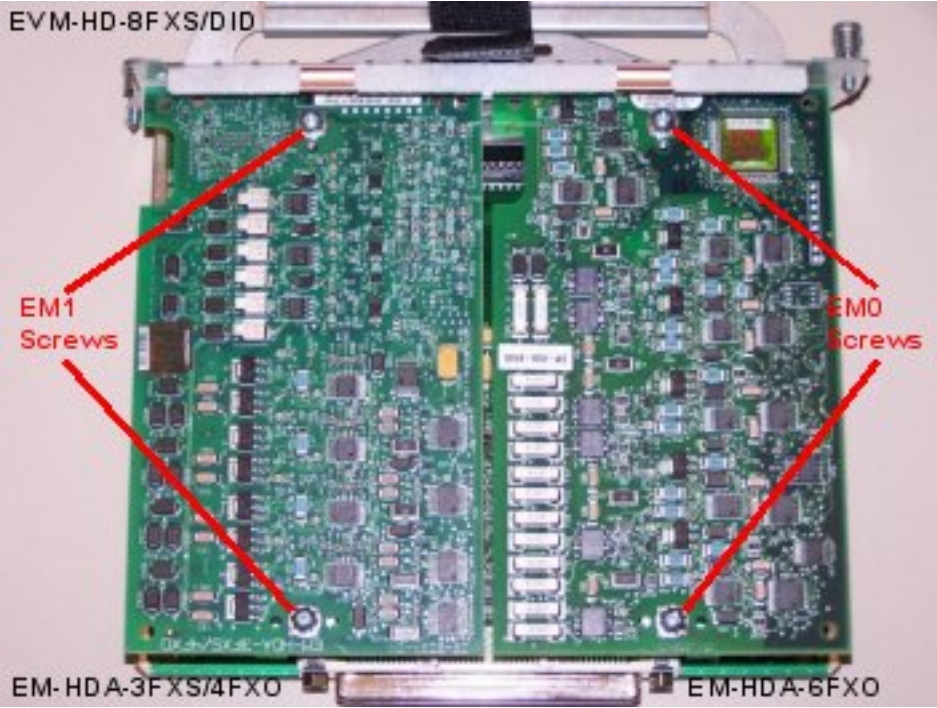
1. 如前面的[GS呼叫故障故障排除步驟](#)一節的步驟3中所述，應始終觀察正確的電接地。這對於安裝在基本網路模組(NM)上的FXO擴展模組(EM)尤其重要。在EVM-HD-8FXS/DID上，這些EM是EM-HDA-6FXO和EM-HDA-3FXS/4FXO;在NM-HDA-4FXS上則是EM2-HDA-4FXO。EM和基礎NM之間的電連線構成了機箱電接地和NM之間的另一種分離度，並且必須注意確保EM牢固地固定到NM以使所有電連線良好。對於每個EM，必須安裝兩個安裝螺釘，扭矩為6-8磅 (67.8牛頓公分)。未用兩個螺釘正確固定EM硬體，影響了產品可靠性；對於FXO埠，如果不能正確擰緊兩個安裝螺釘，則可能會導致FXO GroundStart傳出呼叫操作完全失敗。以下圖片顯示了必須正確固定的安裝螺釘：EVM-HD-8FXS/DID
