Lista de verificação para solução de problemas de descoberta de servidor HyperFlex

Este documento descreve uma lista de verificação de itens a serem procurados se os servidores HyperFlex (HX) integrados ao Cisco Unified Computing System Management (UCSM) estão falhando em descobrir.

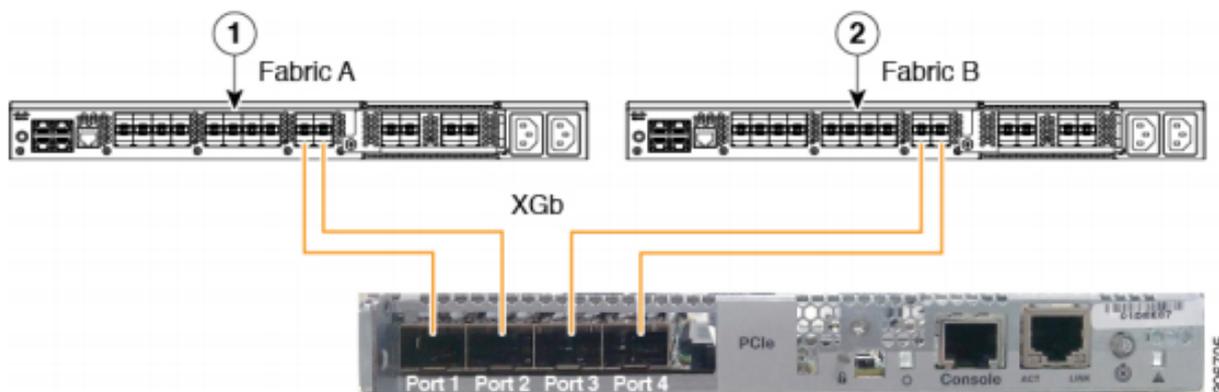
Figure 2: Direct Connect Cabling Configuration with Cisco VIC 1455 (2-Port Linking)

As imagens a seguir mostram um exemplo de conectividade física do modo de conexão direta para montagem em rack C-Series Servidor com Cisco UCS VIC 1455. As conexões de porta permanecem as mesmas para o Cisco UCS VIC 1457.

aviso: O uso de cabos de cobre passivos 25GE não é recomendado. Para obter mais informações, consulte [CSCvq50343](#) e [CSCvq38756](#)
