# HyperFlex服务器发现问题故障排除核对表

本文档介绍了与思科统一计算系统管理(UCSM)集成的HyperFlex(HX)服务器是否未能发现的问题清单。

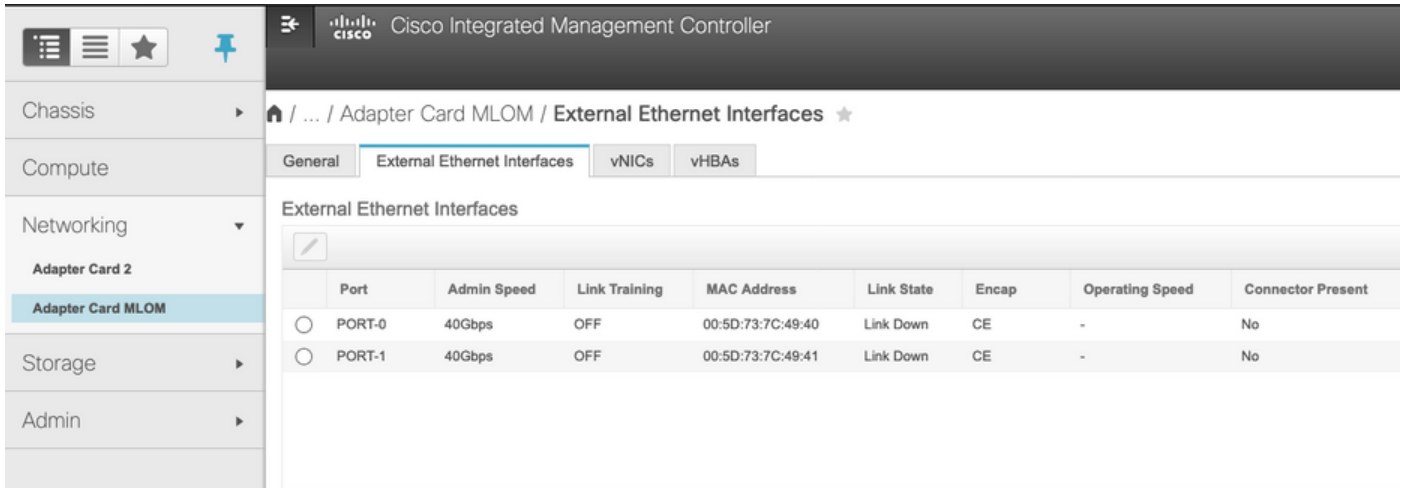
通过CIMC Web GUI查看VIC配置

1. 连接键盘/显示器
2. [F8]配置CIMC并输入Internet协议(IP)地址([配置CIMC](#))
3. 将管理端口连接到网络/笔记本电脑
4. 访问新配置的CIMC IP以访问CIMC Web图形用户界面(GUI)并进行以下更改
