؛اهحالصإو "infra-esd-6-port_state_change_link_down" ةل اسررلا ءاطخأ فاشك تسأ

INFRA-ESD-6-Port_STATE_CHANGE_LINK_DOWN ةل اسرر زرف ةيفي ك دنتسملا اذه حضوي

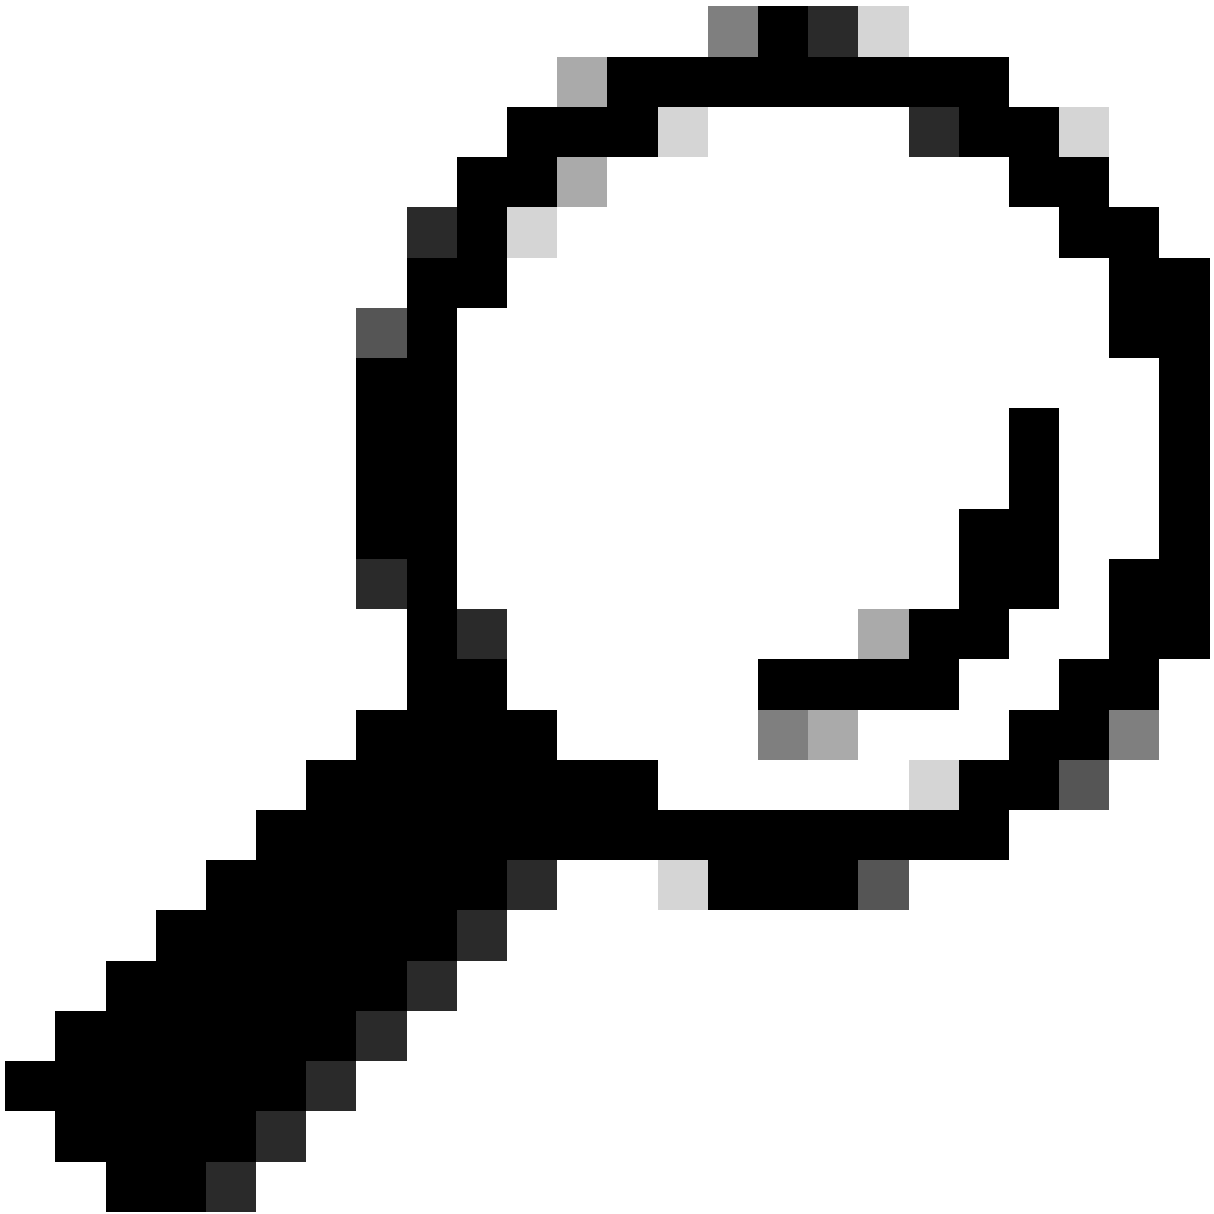
ىل ع CE لوجم طبض دي عي ال هنأل EXEC reload location force ع رضول CLI رمأ لخذت ال :خيملت
ةحولل
