عم اه حال صوا ة عئاشلا لكاشملا فاشكتسا رسجلا ربع اهم يسقت متي يتلا تاك بشلا يكلسالا

يوفر هذا المستند معلومات للمساعدة في تحديد المشاكل الشائعة واستكشاف أخطائها وإصلاحها في شبكة جسر لاسلكي. وتنقسم المشاكل الشائعة إلى ثلاث فئات: الأعطال التشغيلية الأساسية وفشل الاتصال وضعف الإنتاجية.

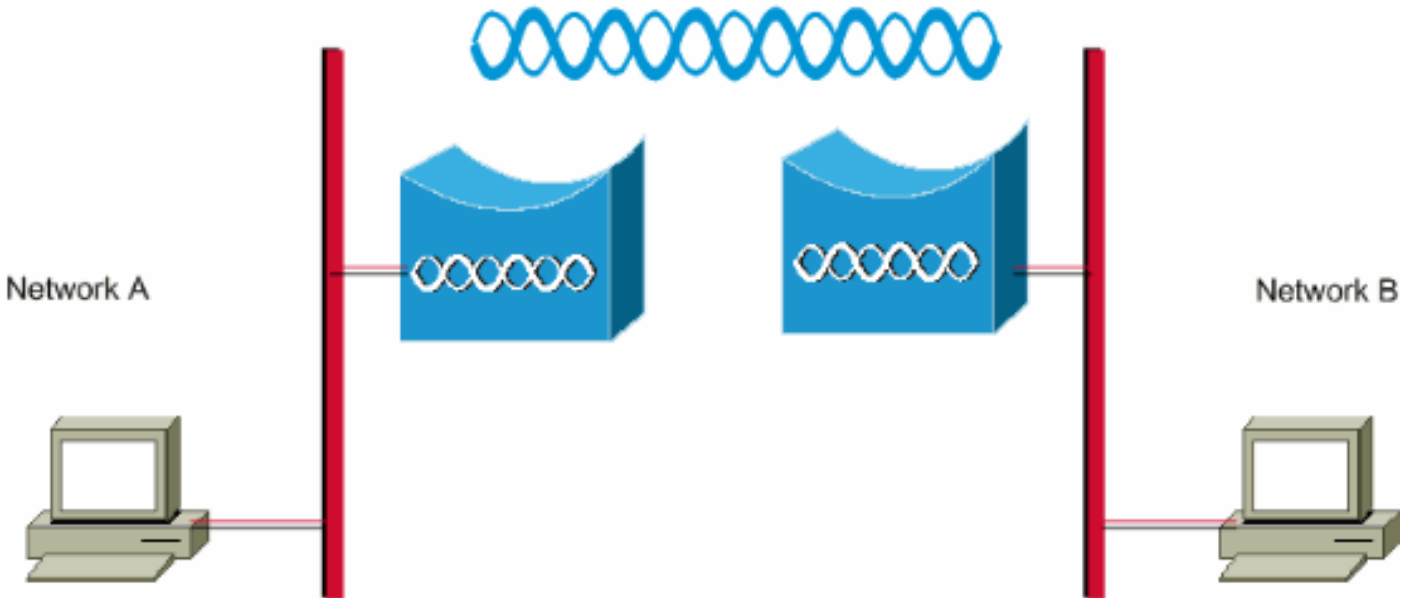
يستخدم هذا المستند مخطط الشبكة التالي:

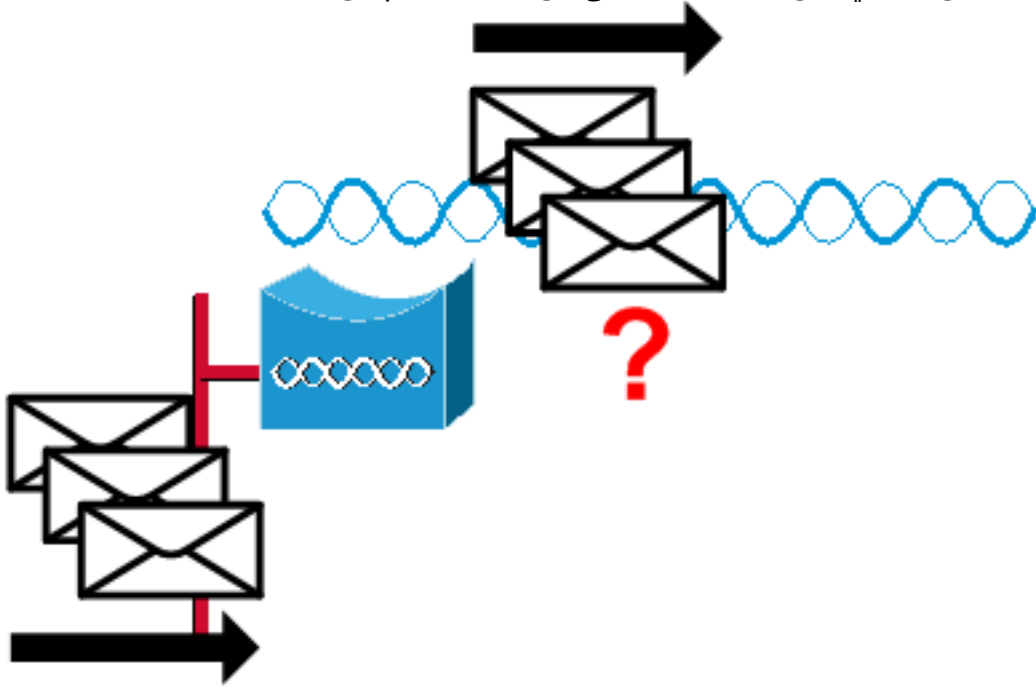
1. انتقل إلى صفحة الإحصائيات. يختلف هذا ويعتمد على طراز الجسر. يشرح هذا المستند إجراء الوصول إلى صفحة الإحصائيات على جسر من السلسلة 340 يشغل نظام التشغيل VxWorks.
2. أختَر إحصائيات من القائمة الرئيسية بمجرد تأسيس الاتصال بالجسر. توفر قائمة الإحصائيات مجموعة واسعة من المعلومات عن أداء الجسر.
3. أكمل الإجراء من [عرض الإحصائيات](#) للوصول إلى صفحة إحصائيات الخرج.
4. مسح الإحصائيات عن كلا الجسرين في وقت واحد بحيث يتشابه عامل وقت الإحصاء. ملاحظة: اضغط على C (كما هو منصوص عليه في أسفل صفحة إحصاءات الخرج) لإزالة إحصائيات الخرج.
5. قم بمسح ومراجعة الإحصائيات عدة مرات على مدار يوم واحد أو عدة أيام للتعرف على أنماط حركة المرور الفردية وفهمها في شبكة معينة. يتدفق نمط حركة المرور في هذا التسلسل: في جانب إيثرنيت من الجسر A خارج الجانب الاذاعي من الجسر A في جانب الراديو من الجسر B خارج جانب إيثرنيت من الجسر B
6. دقت أن يرسل لاسلكي من واحد جسر بنجاح كل الربط يستلم من

المثال، إذا كان عدد حزم إستقبال الجسر هو 1000، فتتحقق من أن عدد حزم إرسال الراديو قريب إلى حد ما من 1000. ملاحظة: إذا كان الجسر متصلا بموزع، فإن القيمتين قد لا تكونا قريبتين لأن الصرة هي جهاز بث وترسل الجسر كل حركة المرور التي تتلقاها. ومع ذلك، إذا كان الجسر متصلا بمحول، فيجب أن تكون القيمتان متساويتين تقريبا.

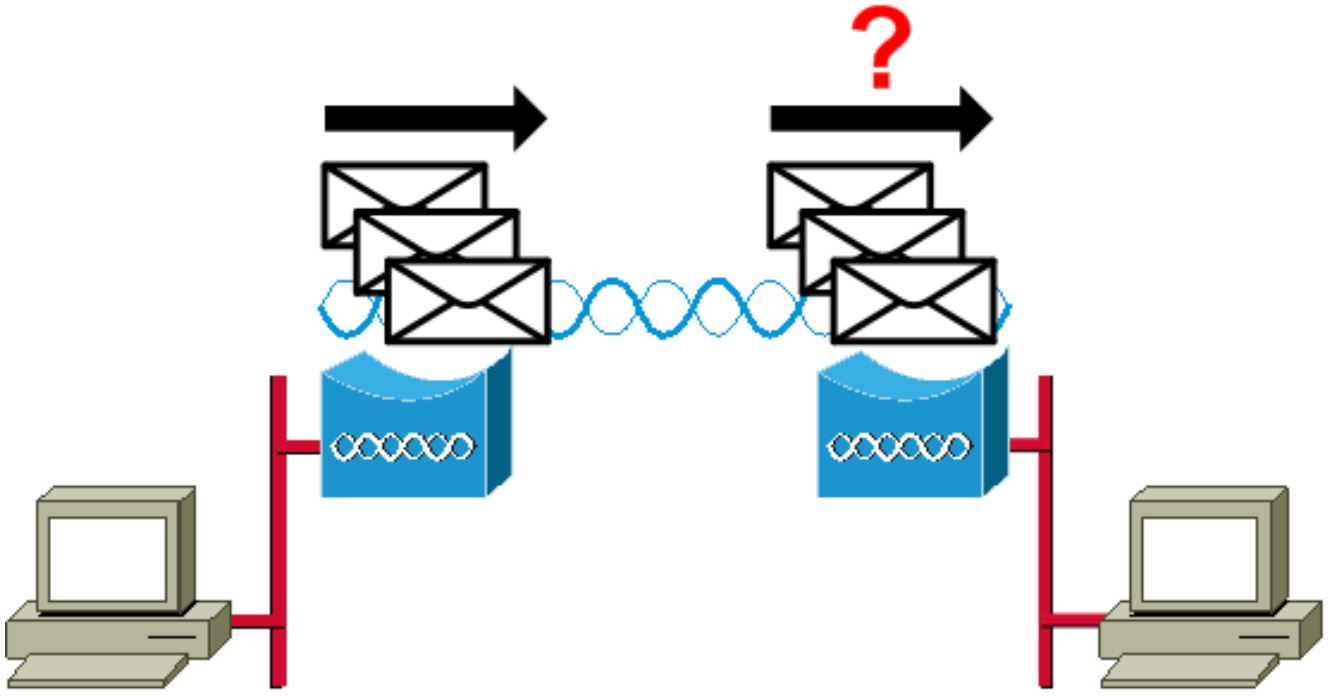
7. مقارنة عدد حزم بث الراديو على الجسر (أ) إلى عدد حزم إستقبال الراديو على الجسر (ب).

إذا كان عدد عمليات الإرسال الخاصة بالجسر A أعلى من عدد مرات إستقبال الجسر B، فعندئذ يتم فقد الحزم عبر إرتباط الراديو. ومن المرجح أن تكون هذه الخسارة ناجمة عن إحدى هذه المشاكل: الإشارة ليست قوية بما يكفي لأن تصل الحزم إلى الجانب البعيد. يتم تدمير الحزم بواسطة تداخل خارجي. إذا كان عدد مرات إستقبال الجسر B أعلى من عدد مرات إرسال الجسر A، فسيتم تلقي إشارات إضافية. يترجم الجسر هذا كحزم. ومن المرجح أن يكون هذا التدخل ناتجا عن إحدى هذه المشاكل: يرسل جهاز قريب بسرعة 2.4 جيجاهيرتز، مثل هاتف بدون أسلاك بسرعة 2.4 جيجاهيرتز، نفس التردد. فرن ميكرويف قريب يتسرب يرسل اشارات على التردد نفسه.
