CEF auf Cisco IOS XE-Routern verstehen und Fehler beheben

Dieses Dokument beschreibt die Cisco Express Forwarding (CEF)-Funktion auf Cisco IOS[®] XE-basierten Geräten. Im Gegensatz zu anderen Cisco Routern sind Cisco IOS XE-basierte Router nicht nur in Bezug auf Hardware, sondern auch in Bezug auf Software modular. Aufgrund dieser Art ist das Verhalten der meisten Features und Protokolle auch ein wenig anders. Außerdem wird gezeigt, wie CEF-Tabellen auf Cisco IOS XE-basierten Geräten verwaltet werden und wie Big Border Gateway Protocol (BGP)-Tabellen im Hinblick auf CEF-Updates auf Cisco IOS XE-Plattformen verwaltet werden.

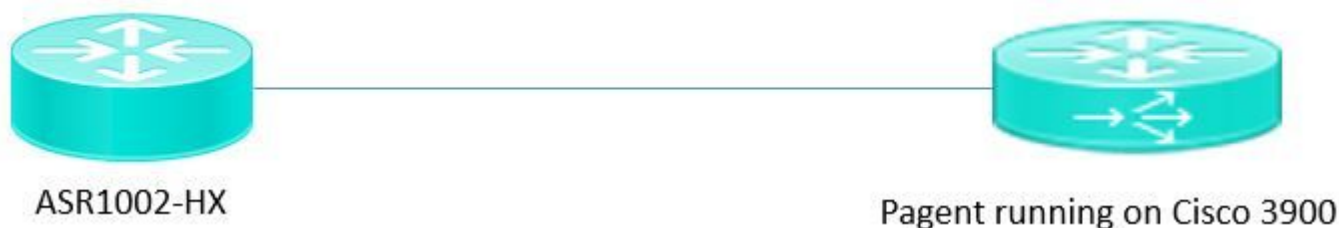
Im Technical Assistance Center wurden nur wenige Fälle gemeldet, in denen festgestellt wurde, dass die Präfixe nach der Aktivierung der BGP-Sitzung und selbst der Aktualisierung der BGP-Route in der Routing-Tabelle eine Weile nicht erreichbar sind. Normalerweise dauert es 20-30 Sekunden, und es hängt von der Router-Plattform ab, diese Präfixe zu pingen. Hier ein Beispiel für ein Testszenario:

Pagent ist ein Traffic Generator-Tool, das verwendet wird, um eine Million BGP-Routen an den ASR1002HX-Router zu übertragen.

Hier sehen Sie, dass das interne Netzwerk selbst dann nicht in der Lage ist, die gelernten Präfixe für einige Sekunden zu pingen, wenn die BGP-Routen auf dem Gerät erfasst und die CEF-Tabelle auf der Kontrollebene aktualisiert wird. Auf der Grundlage der CEF-Diskussion ist klar, dass Sie CEF-Einträge auf jedem Softwaremodul aktualisieren müssen. Sie sehen eine Folge dieses Verhaltens in diesem speziellen Szenario, in dem die Präfixe nicht erreichbar sind, da sie in der ESP-Weiterleitungstabelle nicht aktualisiert wurden. Nachfolgend sind einige Ausgänge des ASR1002HX als Referenz aufgeführt.
