Fehlerbehebung bei häufigen ASA-Multicast-Problemen

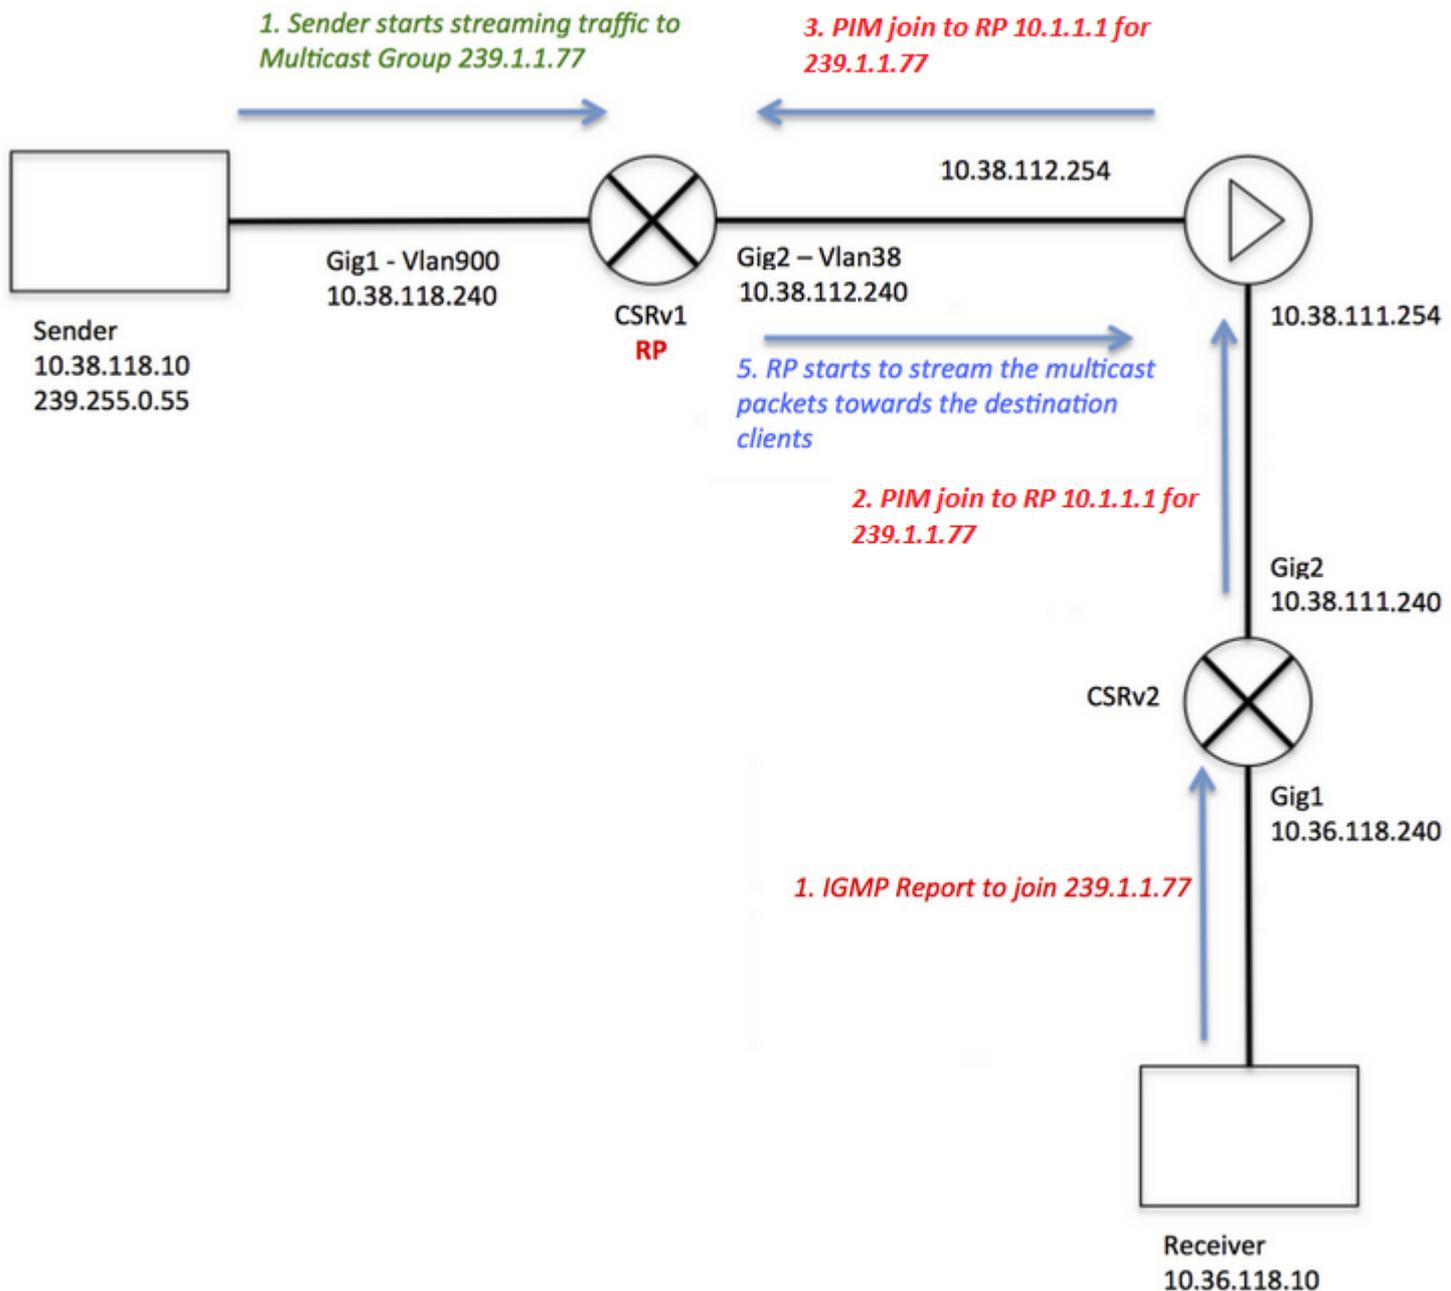
Beispiel für PIM Sparse Mode:

Beachten Sie, dass die Client-IGMP-Registrierung (Schritte in Rot) und der Stream vom Server empfangen werden (Schritte in Grün) unterschiedlich gefärbt wurden. Auf diese Weise konnte nachgewiesen werden, dass beide Prozesse unabhängig voneinander stattfinden können.

Schritte zur Client-Registrierung (rote Schritte):

1. Client sendet IGMP-Bericht für Gruppe 239.1.1.77
2. Der Router sendet eine PIM-Join-Nachricht an den statischen RP, der für die Gruppe 239.1.1.77 konfiguriert wurde (10.1.1.1).
3. ASA sendet an RP eine PIM Join-Nachricht für die Gruppe 239.1.1.77.

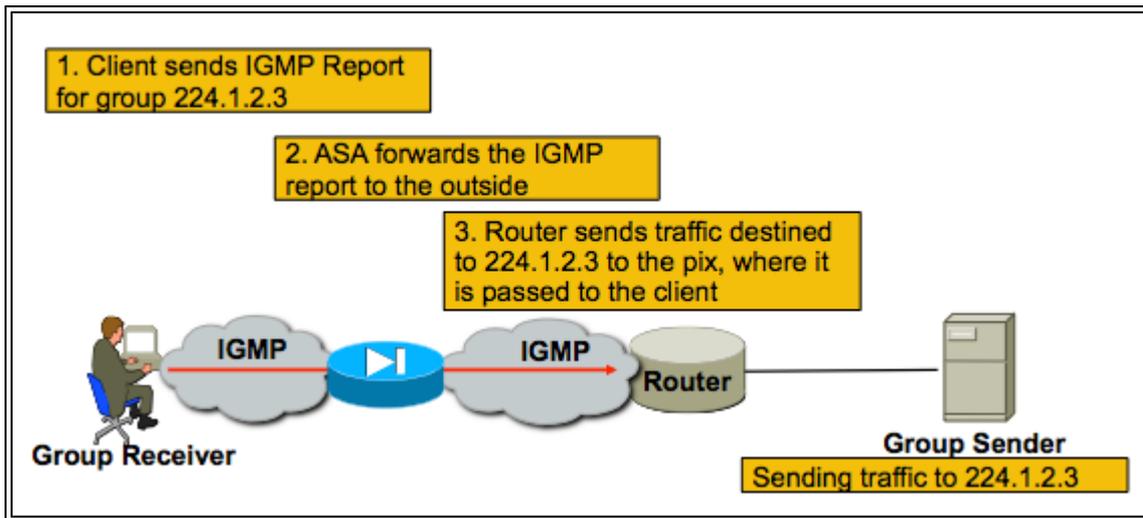
Dieses Bild zeigt die grundlegende Funktionsweise eines ASA, das für den IGMP-Stub-Modus konfiguriert wurde:

- Im IGMP-Stub-Modus agiert die ASA als Multicast-Client und generiert oder leitet IGMP-Berichte (auch als IGMP-Joins bezeichnet) an benachbarte Router weiter, um den Empfang von Multicast-Datenverkehr auszulösen.
- Router senden regelmäßig Anfragen an die Hosts, um festzustellen, ob ein Knoten im Netzwerk weiterhin Multicast-Datenverkehr empfangen möchte.
- Der IGMP-Stub-Modus wird nicht empfohlen, da der PIM Sparse-Mode gegenüber dem Stub-Modus mit zahlreichen Vorteilen verbunden ist (effizienterer Multicast-Datenverkehr, Möglichkeit zur Teilnahme am PIM usw.).

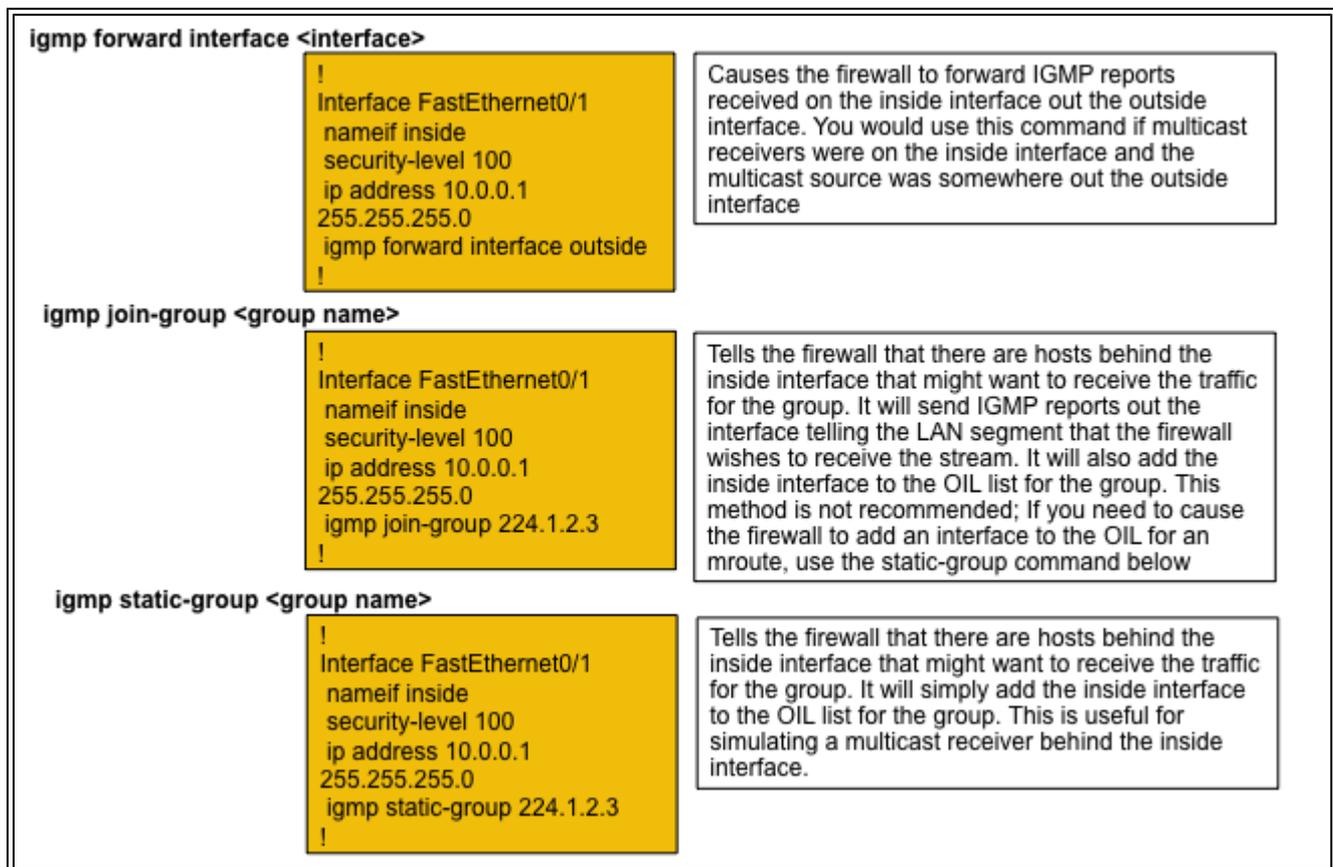
Häufig bestehen Unklarheiten hinsichtlich der verschiedenen Untermodusbefehle der igmp-Schnittstelle. In diesem Diagramm wird beschrieben, wann die einzelnen Befehle verwendet werden sollten:

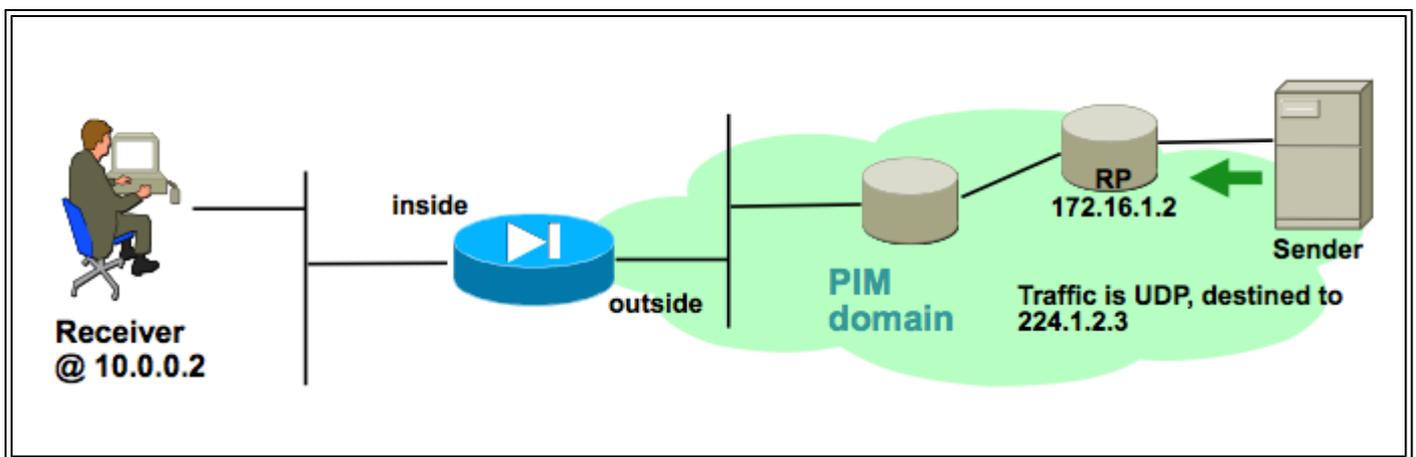
Bestimmen Sie genau den Standort der Sender und Empfänger des jeweiligen Multicast-Streams. Bestimmen Sie außerdem die IP-Adresse der Multicast-Gruppe und den Ort des Treffpunkts.

In diesem Fall können die Daten an der externen Schnittstelle der ASA empfangen und an den Multicast-Empfänger an der internen Schnittstelle weitergeleitet werden. Da sich der Empfänger im gleichen IP-Subnetz befindet wie die interne Schnittstelle der ASA, wird erwartet, dass ein IGMP-Bericht an der internen Schnittstelle empfangen wird, wenn der Client den Empfang des Streams anfordert. Die IP-Adresse des Absenders lautet 192.168.1.50.

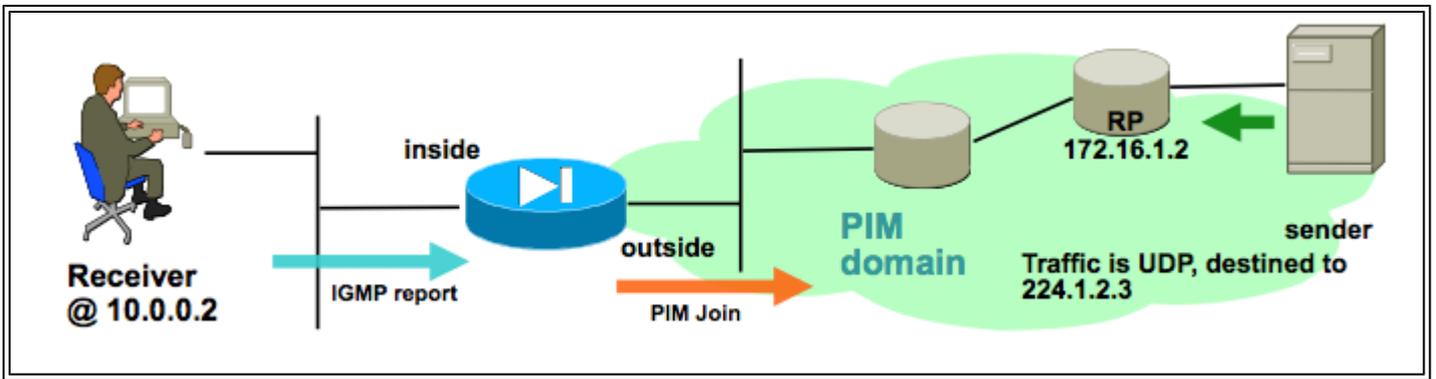
Die ASA interpretiert den IGMP-Bericht und generiert eine PIM-Join-Nachricht. Diese wird dann über die Schnittstelle an den RP gesendet.

Diese Ausgabe stammt aus der debug-PIM-Gruppe 224.1.2.3 und zeigt, dass die ASA die PIM-Join-Nachricht erfolgreich sendet. Der Absender des Multicast-Streams ist 192.168.1.50.

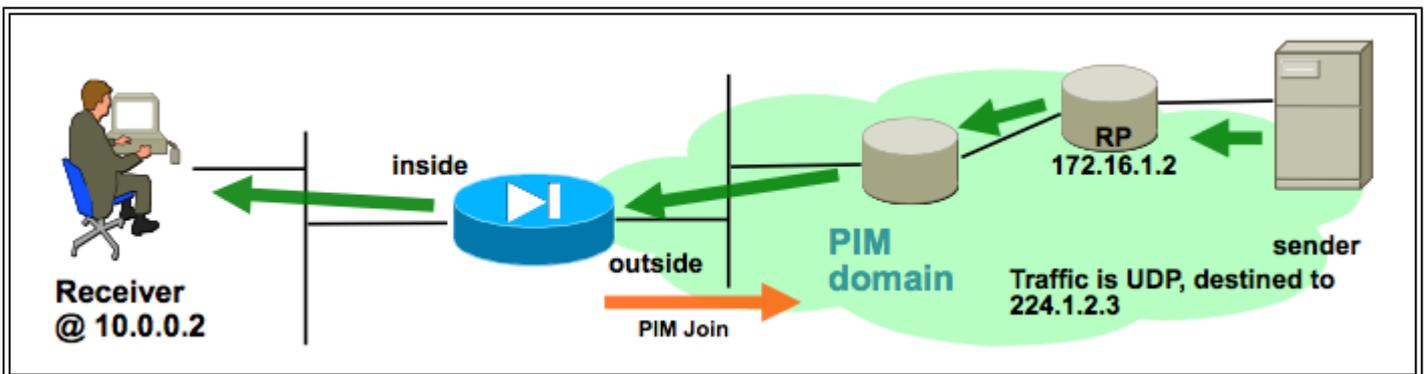
Die ASA beginnt mit dem Empfang von Multicast-Datenverkehr an der externen Schnittstelle (dargestellt durch die grünen Pfeile) und leitet diesen an die Empfänger im Inneren weiter.

Mit den Befehlen **show mroute** und **show mfib** sowie mit der Paketerfassung kann überprüft werden, ob die ASA die Multicast-Pakete empfängt und weiterleitet.

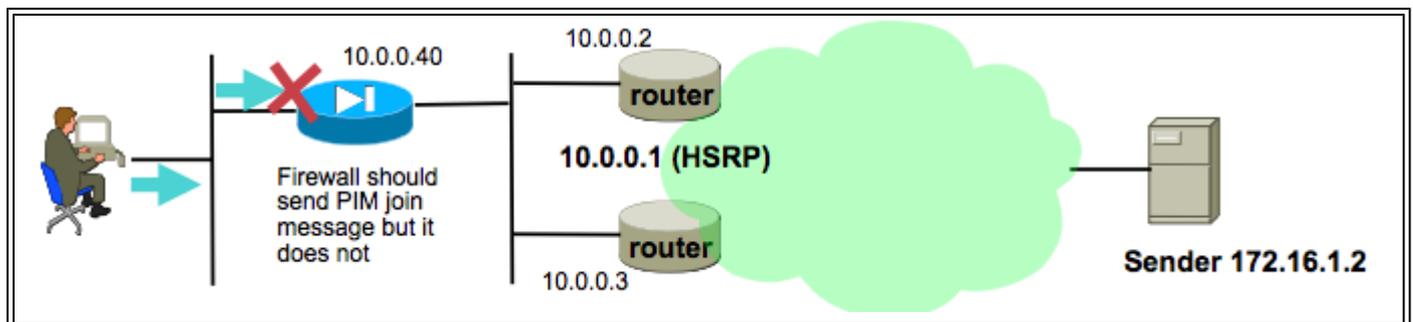
Wenn dieses Problem auftritt, kann die ASA keine PIM-Nachrichten von einer Schnittstelle senden. Dieses Diagramm zeigt, dass die ASA keine PIM-Nachrichten an den Absender senden kann. Das gleiche Problem tritt jedoch auf, wenn die ASA eine PIM-Nachricht an den RP senden muss.

Die Ausgabe des Befehls **debug pim** zeigt an, dass die ASA die PIM-Nachricht nicht an den Upstream-Next-Hop-Router senden kann:

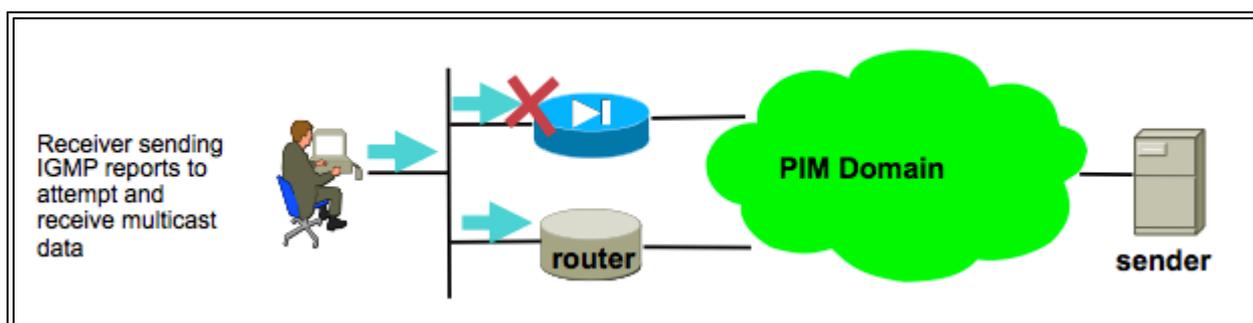
Für dieses Problem empfängt die ASA einen IGMP-Bericht von einem direkt verbundenen Multicast-Empfänger, ignoriert diesen jedoch. Es wird keine Debug-Ausgabe generiert, und das Paket wird einfach verworfen, und der Stream-Empfang schlägt fehl.

Bei diesem Problem ignoriert die ASA das Paket, da es sich nicht um den vom PIM ausgewählten

designierten Router im LAN-Segment handelt, in dem sich die Clients befinden.
