Fehlerbehebung: Kein Rufton bei ISDN-VoIP-Anrufen (H.323)

Einführung

In diesem Dokument werden bandbezogene Probleme beim Anruffortschritt beim Interworking zwischen ISDN und H.323-Signalisierung zwischen VoIP- und PSTN-Netzwerken behandelt. Beim Austausch von Signalisierungsfunktionen zwischen Cisco VoIP-Routern und -Gateways und dem Telco-Switch ergeben sich Herausforderungen.

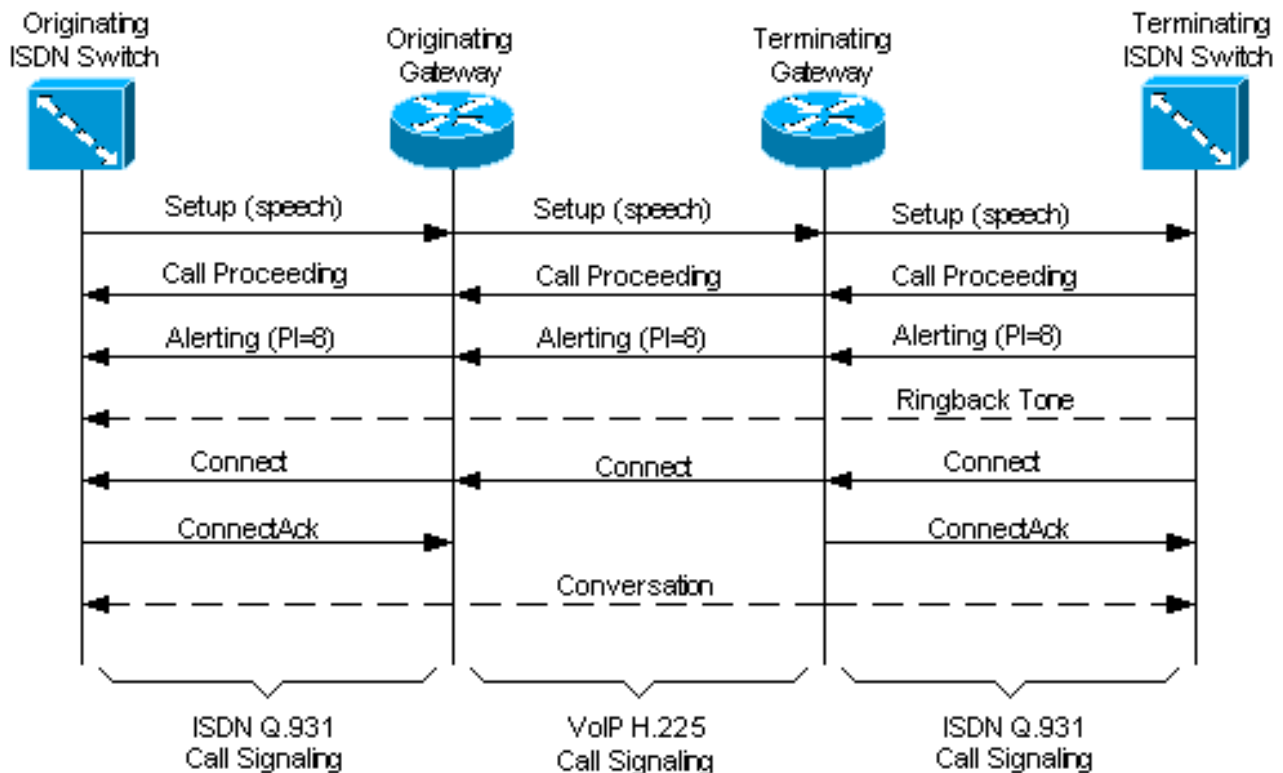
Call Setup Q.931-H.225 Messages

Hinweis: H.225 ist ein Protokoll, das von H.323 für die Anrufsignalisierung und die Anrufeinrichtung festgelegt wird. H.225 legt die Verwendung und Unterstützung von Q.931 fest. Weitere Informationen zu H.323 finden Sie im [H.323-Lernprogramm](#) .
