Fehlerbehebung bei Verbindungen in einem Wireless LAN-Netzwerk

Dieses Dokument beschreibt häufige Verbindungsprobleme bei der Konfiguration, bei Interferenzen und bei Kabeln in einem Wireless-Netzwerk.

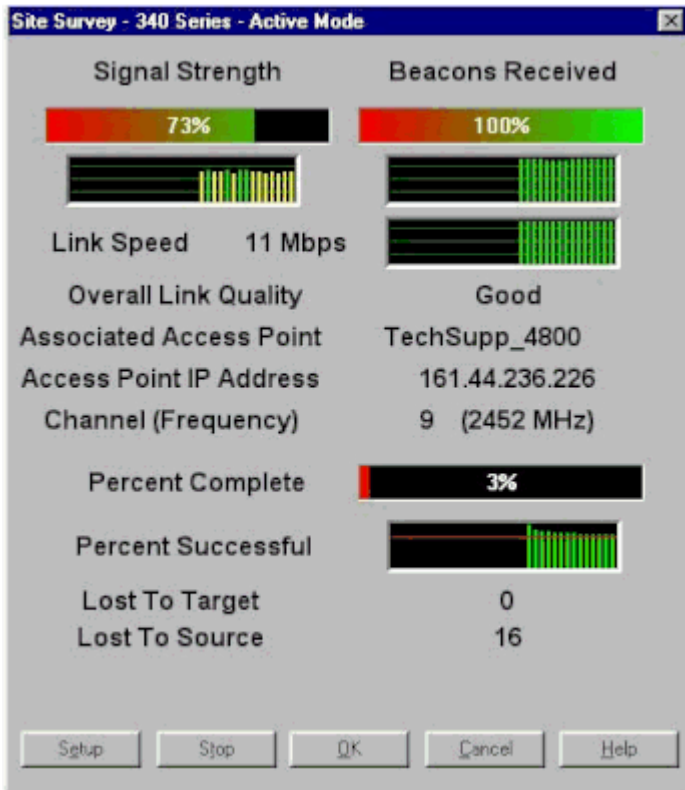
Im folgenden Fenster sehen Sie ein Beispiel für den Signalstärketest:

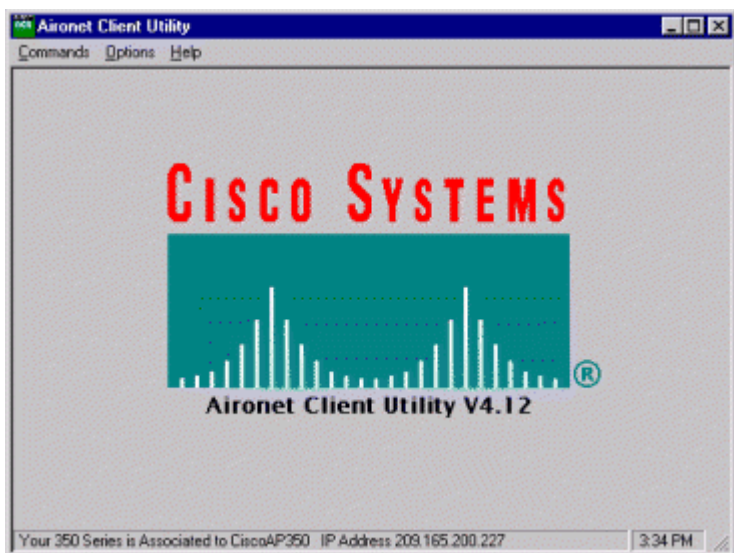
- Überprüfen Sie über das Konsolenfenster die AP-Zuordnungstabelle.
- Verwenden Sie das ACU-Diagnose- und -Konfigurationsdienstprogramm, um zu überprüfen, ob die Karte dem AP zugeordnet ist.
