# Upgrade von Hitless Software auf Catalyst Wireless LAN Controller der Serie 9800

In diesem Dokument wird beschrieben, wie Sie ein N+1-Software-Upgrade für Catalyst Wireless LAN-Controller der Serie 9800 bei laufendem Betrieb durchführen.

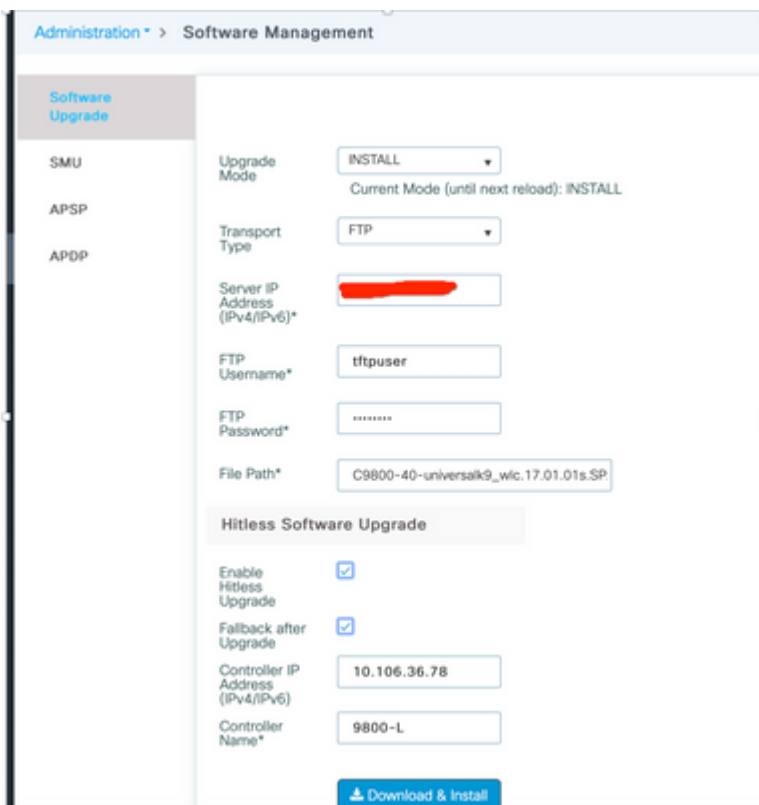
2. Starten Sie das Upgrade auf dem Controller. Aktivieren Sie auch die Upgrade-Option bei laufendem Betrieb. Optional können Sie **Fallback nach dem Upgrade** aktivieren, sodass die APs nach der Aktivierung des neuen Images und dem erneuten Laden des übergeordneten Controllers wieder zum übergeordneten Controller (ohne Austausch und Zurücksetzen) wechseln.

**Hinweis:** Stellen Sie vor diesem Schritt sicher, dass der Ziel-WLC bereits auf den Zielcode aktualisiert wurde.
