Konfigurieren des Vorbilds Herunterladen eines sekundären Images auf einen AP mit 32 MB Flash-System

Dieses Dokument beschreibt den Prozess vor dem Herunterladen eines Images an einem Access Point (AP) und die Schritte, die zur Vermeidung von längeren Ausfallzeiten zu beachten sind.

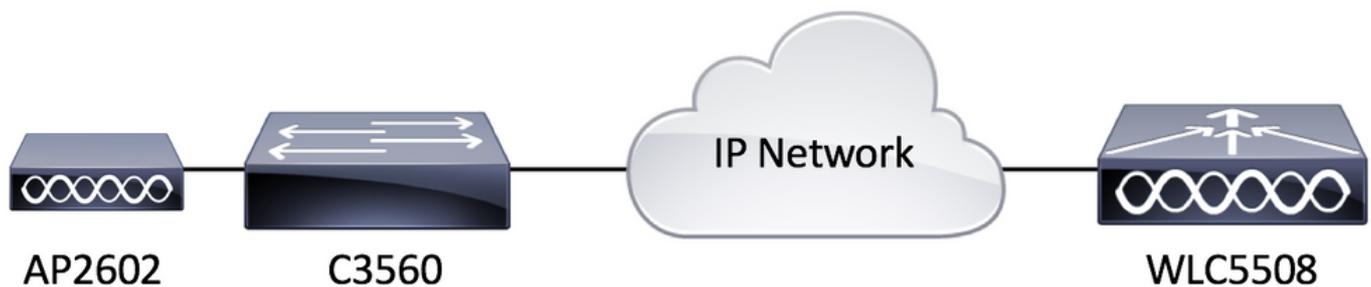
Netzwerkdiagramm

Es gibt keine speziellen Konfigurationsanforderungen für diese Konfiguration, solange der Access Point in der Lage ist, sich beim WLC zu registrieren.
