Resolución de Problemas Comunes de Hardware en Routers de la Serie ASR903

Este documento describe cómo analizar los síntomas de falla de hardware observados comúnmente en los routers de servicios de agregación 903 (ASR903) y su metodología de solución de problemas.

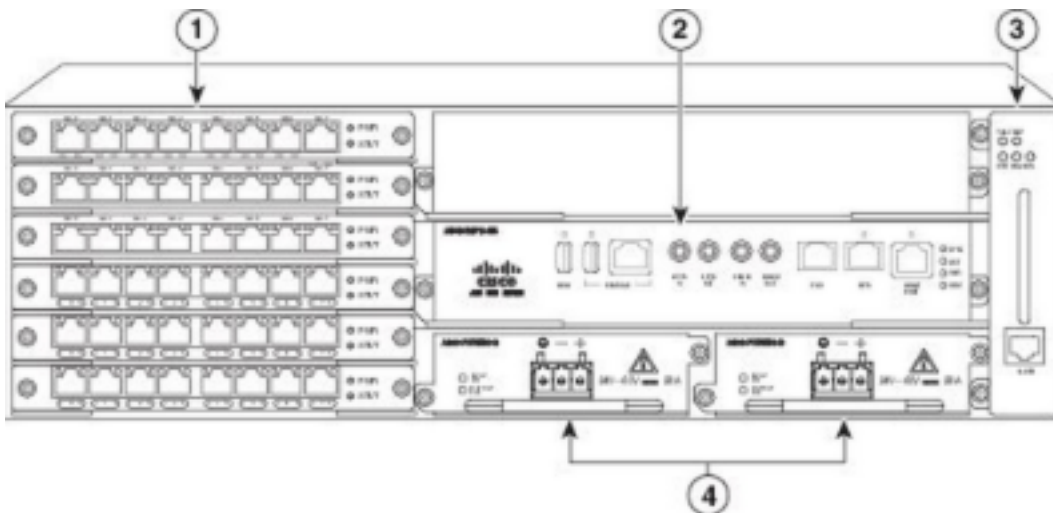
La plataforma consta de las siguientes unidades reemplazables sobre el terreno (FRU) principales, como se muestra en la siguiente figura:

Etiqueta Componente

- 1 Módulos de interfaz (IM)
- 2 Dos ranuras de unidad del procesador de switch de routing (RSP). Compatible con RSP1A-55, RSP1B-55, RSP2A-64 y RSP2A-128
- 3 Bandeja de ventilador
- 4 Unidades de alimentación de CC redundantes
