Solución de problemas de STP en switches Catalyst

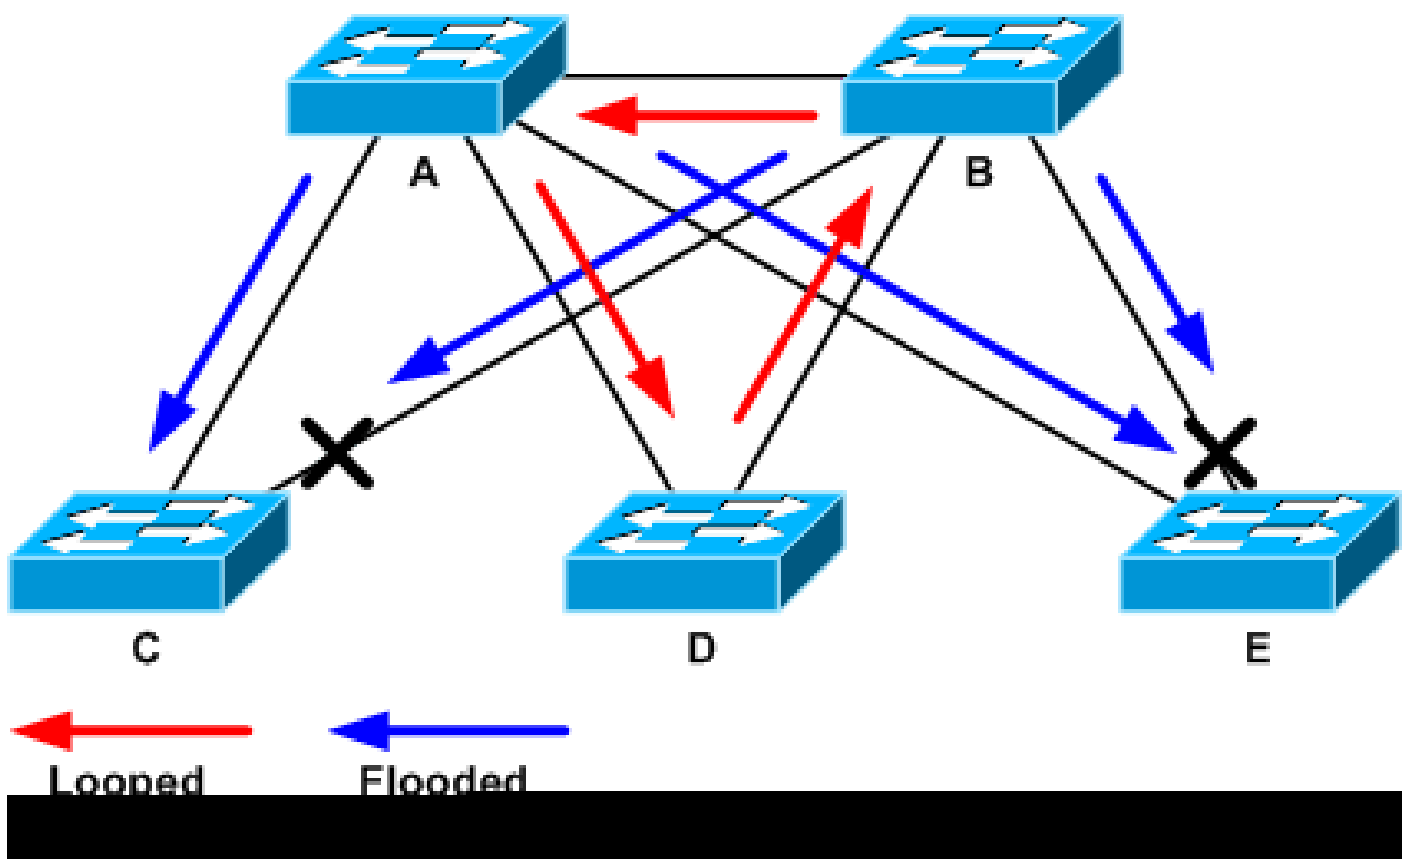
En la siguiente topología de ejemplo, el loop está entre los switches A, B y D. Por lo tanto, los links AB, AD y BD se mantienen. Si apaga cualquiera de estos links, detendrá el loop. Los links AC, AE, BC y BE están inundando el tráfico que llega con el loop.

Tráfico en bucle e inundado

Nota: Tenga en cuenta que los puertos no mantienen el loop pero están inundando el tráfico que llega con el loop. Cuando apaga estos puertos de inundación, sólo reduce la utilización de la placa de interconexiones en una pequeña cantidad, pero no detiene el loop.
