Conceptos y Troubleshooting de Pseudowire

La información de este documento se basa en la familia de productos Cisco® Carrier Packet Transport (CPT) y, en particular, CPT50.

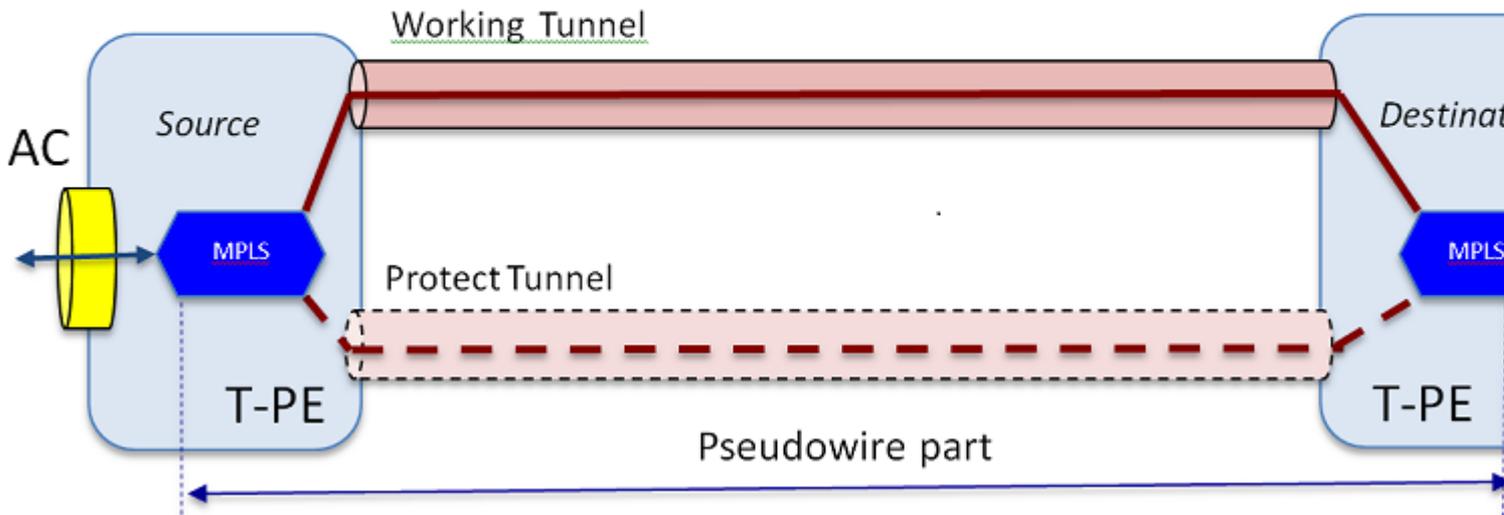
Pseudowire on Port/VLAN

Los pseudowires conceptualmente se ven de la siguiente manera:

El servicio integral se compone de 2 partes. Las piezas Circuito de acoplamiento (AC) y Pseudowire. En Cisco Transport Controller (CTC), se sigue haciendo referencia a todo el circuito de extremo a extremo como Pseudowire, pero hay que tener en cuenta la distinción de dos partes que se muestra aquí para la resolución de problemas que sigue.

También recuerde que se debe haber creado un túnel para alojar el servicio Pseudowire configurado anteriormente. El túnel puede estar protegido (como se muestra aquí) o desprotegido.

La parte de Pseudowire prácticamente comienza y se detiene en los puntos finales del túnel (si excluye el bloque de encapsulación MPLS que se muestra aquí).

La parte de CA comienza desde el punto final del túnel hasta la interfaz orientada al cliente, donde se define el punto de flujo Ethernet (EFP), para identificar el tráfico de cliente específico que se transporta a través de este Pseudowire. Hay 2 AC; uno en cada extremo.
