Introducción a las diferencias básicas entre el entramado de SONET y SDH en redes ópticas

Este documento revisa las diferencias básicas en los entramados usados con el Synchronous Optical Network (SONET) y con el Synchronous Digital Hierarchy (SDH) en un entorno de Asynchronous Transfer Mode (ATM) y en un Paquete en un entorno SONET (POS). Actualmente, SONET es más utilizada en Norteamérica, mientras que SDH es más desplegada en Europa.

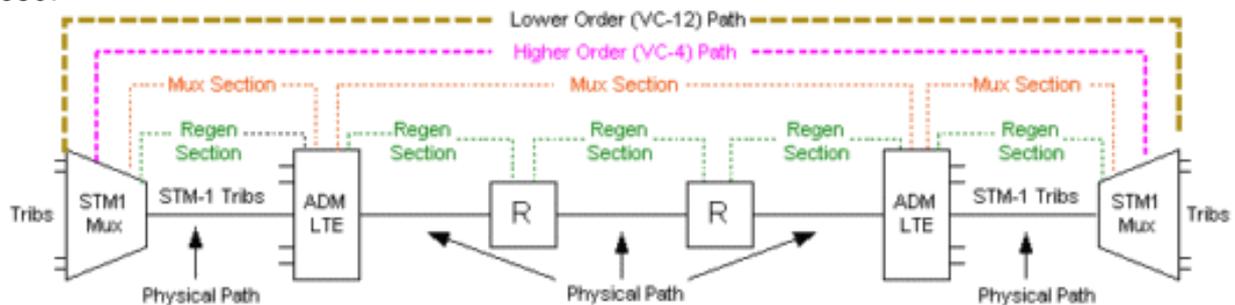
Fig 1 SDH Sections and Paths

- SONET y SDH utilizan términos diferentes para describir las tres capas. SDH utiliza los términos ruta de acceso, sección multiplex y sección regenerador mientras que SONET utiliza la sección de términos, línea y ruta de acceso.

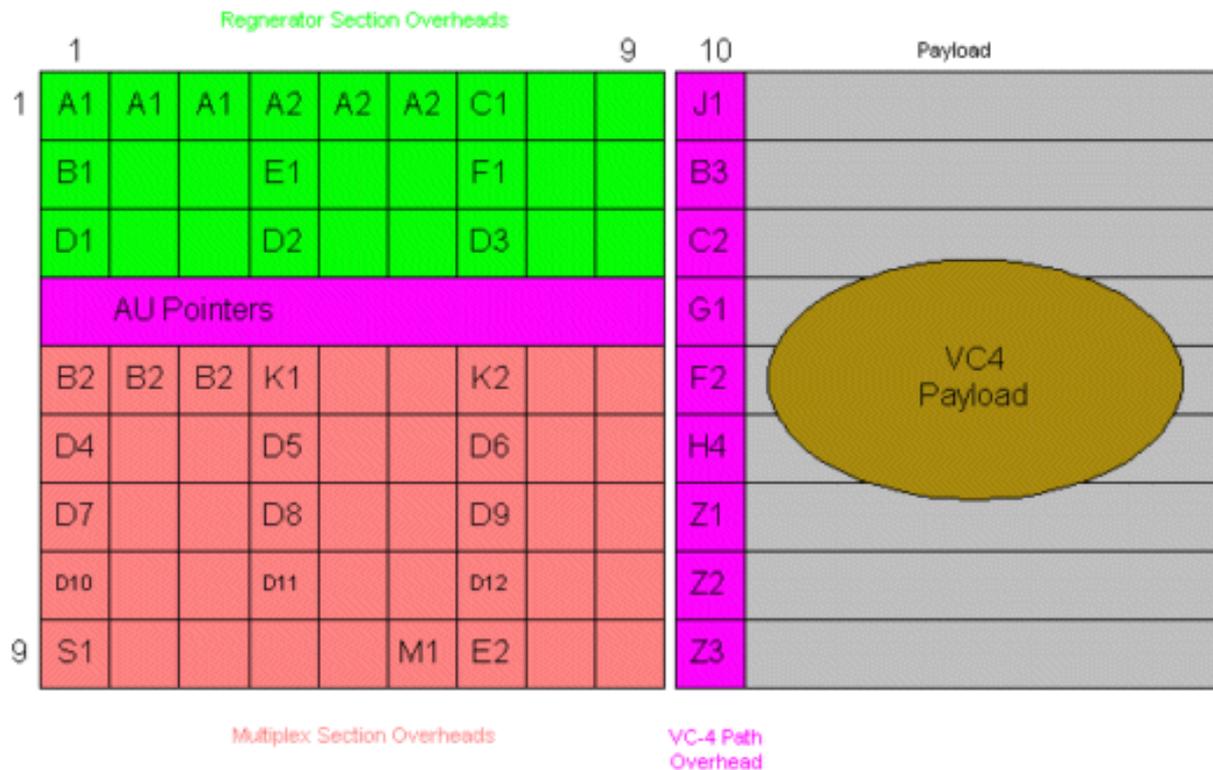
Fig 2 Section and VC-4 Path Overheads

- Los valores del byte de tara de trayecto (POH) C2 son ligeramente diferentes. Tanto SONET como SDH usan 0x16 y 0xCF para POS.
- Los bytes de tara específicos y el contenido de los mensajes de los Sistemas de protección automática (APS) transmitidos en los bytes K1/K2 son diferentes. Aquí se ilustra la sobrecarga del entramado SDH. Refiérase a [Guía de Troubleshooting para la Jerarquía Digital Sincrónica](#) para obtener más información.
