Resolución de problemas de rutas de datos de fabric Punt serie ASR 9000

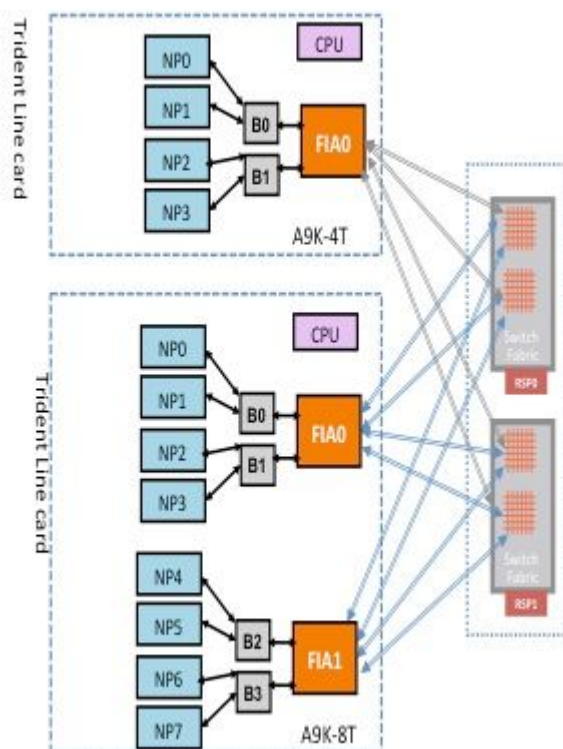
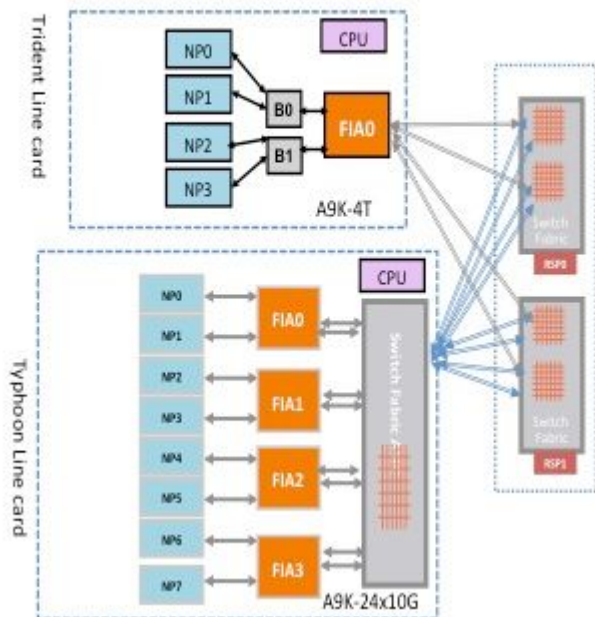
Un paquete puede atravesar dos o tres saltos a través del entramado del switch según el tipo de tarjeta de línea. Las tarjetas de línea de generación Typhoon añaden un elemento de fabric de switch adicional, mientras que las tarjetas de línea basadas en Trident conmutan todo el tráfico con el fabric solo en la tarjeta de procesador de routing. Estos diagramas muestran elementos de fabric para estos dos tipos de tarjetas de línea, así como conectividad de fabric a la tarjeta del procesador de routing:

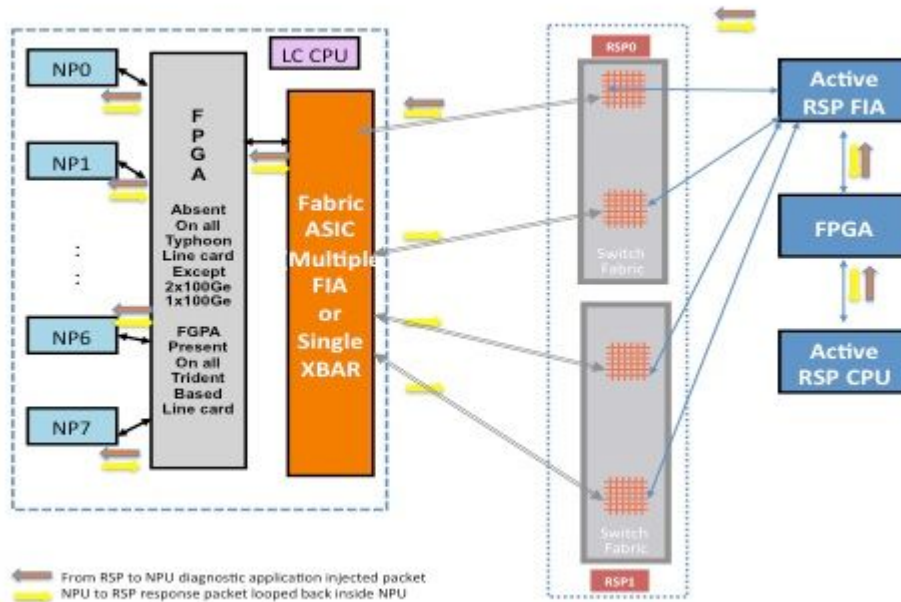
Nota: El primer link que conecta el Fabric Interface ASIC (FIA) en la tarjeta de línea a la barra cruzada (XBAR) en la tarjeta del procesador de ruta se elige todo el tiempo para los paquetes destinados a la NP. Los paquetes de respuesta del NP están sujetos a un algoritmo de distribución de

carga de link (si la tarjeta de línea está basada en Typhoon). Esto significa que el paquete de respuesta del NP hacia el procesador de ruta activo puede elegir cualquiera de los links de entramado que conectan las tarjetas de línea a la tarjeta del procesador de ruta basada en la carga del link de entramado.

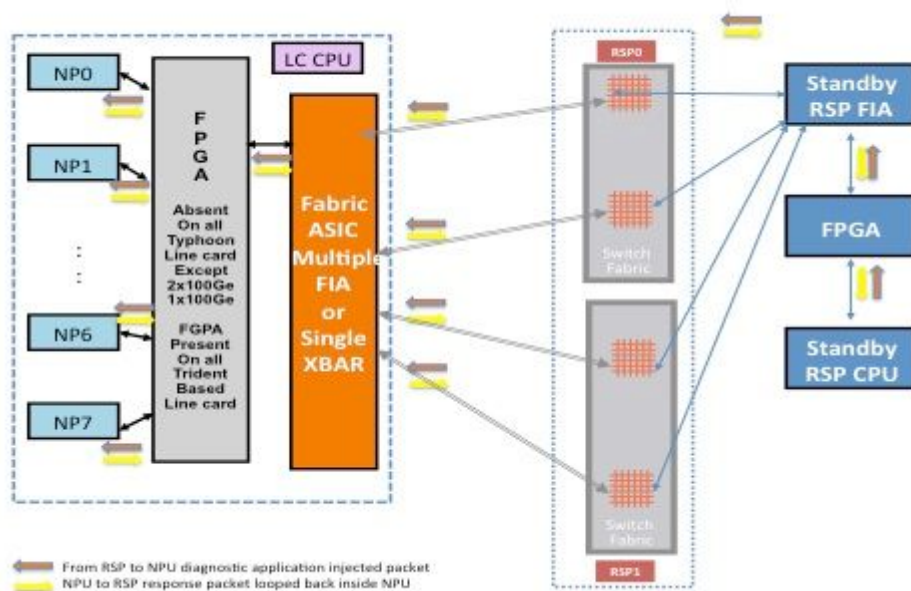
Ruta de paquetes entre la tarjeta de procesador de ruta en espera y la tarjeta de línea

Los paquetes de diagnóstico inyectados desde el procesador de ruta en espera en el fabric hacia el NP son tratados como paquetes multicast por el fabric de switch. Aunque se trata de un paquete de multidifusión, no hay replicación dentro del fabric. Cada paquete de diagnóstico originado desde el procesador de ruta en espera alcanza solamente un NP a la vez. El paquete de respuesta del NP hacia el procesador de ruta también es un paquete de multidifusión sobre el fabric sin replicación. Por lo tanto, la aplicación de diagnóstico en el procesador de ruta en espera recibe un solo paquete de respuesta de los NP, un paquete a la vez. La

aplicación de diagnóstico realiza un seguimiento de cada NP en el sistema, porque inyecta un paquete por NP y espera respuestas de cada NP, un paquete a la vez. Con un paquete de multidifusión, el switch fabric elige el link de salida en función de un valor de campo en el encabezado del paquete, lo que ayuda a inyectar paquetes de diagnóstico en cada link de fabric entre la tarjeta del procesador de ruta y la tarjeta de línea. El procesador de routing en espera realiza un seguimiento del estado de NP en cada enlace de fabric que se conecta entre la tarjeta del procesador de routing y la ranura de la tarjeta de línea.

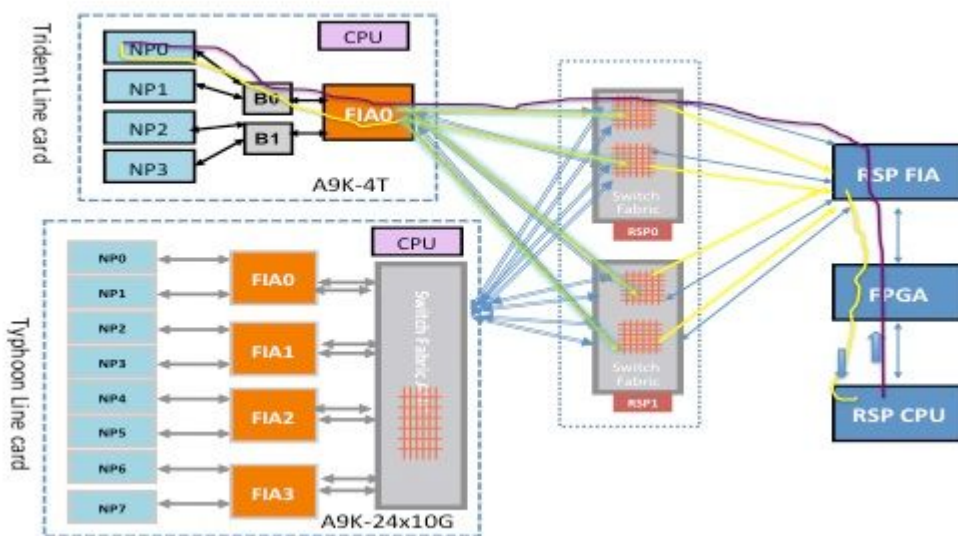
Punt Fabric Diagnostic Packet Path en la tarjeta de línea basada en Trident

Este diagrama representa los paquetes de diagnóstico originados en el procesador de ruta destinados a un NP que se reenvía en bucle hacia el procesador de ruta. Es importante tener en cuenta los links de trayectoria de datos y los ASIC que son comunes a todos los NP, así como los links y componentes que son específicos de un subconjunto de NP. Por ejemplo, el Bridge ASIC 0 (B0) es común a NP0 y NP1, mientras que FIA0 es común a todos los NP. En el extremo del procesador de routing, todos los links, los ASIC de ruta de datos y la matriz de puertas programables en campo (FPGA) son comunes a todas las tarjetas de línea y, por lo tanto, a todas las NP de un chasis.

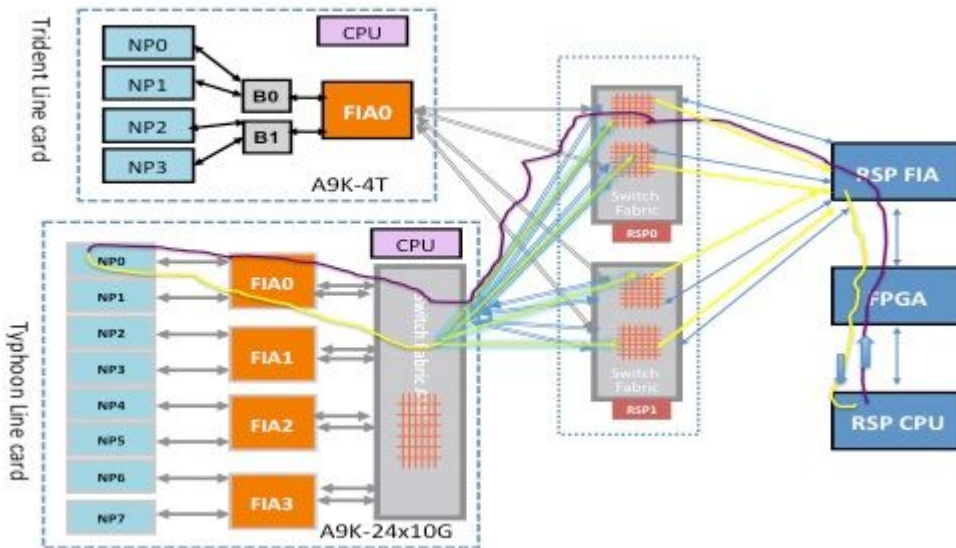
Punt Fabric Diagnostic Packet Path en la tarjeta de línea basada en Typhoon

Este diagrama representa los paquetes de diagnóstico originados en la tarjeta del procesador de ruta destinados a un NP que está en loop hacia el procesador de ruta. Es importante tener en cuenta los links de trayectoria de datos y los ASIC que son comunes a todos los NP, así como los links y componentes que son específicos de un subconjunto de NP. Por ejemplo, FIA0 es común a NP0 y NP1. En el extremo de la tarjeta del procesador de ruta, todos los links, los ASIC de trayectoria de datos y el FGPA son comunes a todas las tarjetas de línea y, por lo tanto, a todos los NP en un chasis.

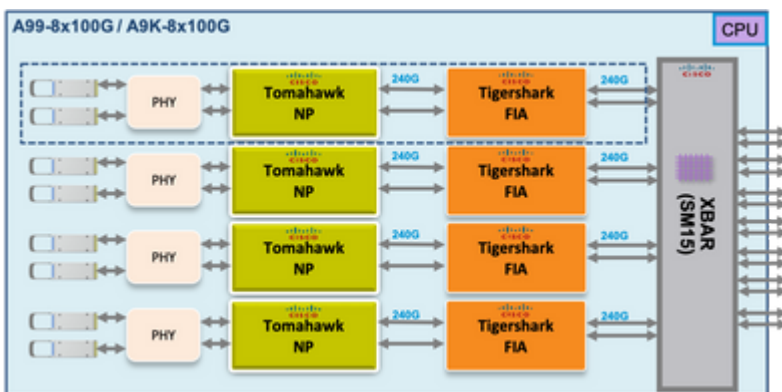
En las tarjetas de línea Tomahawk hay conectividad 1:1 entre el FIA y el NP.

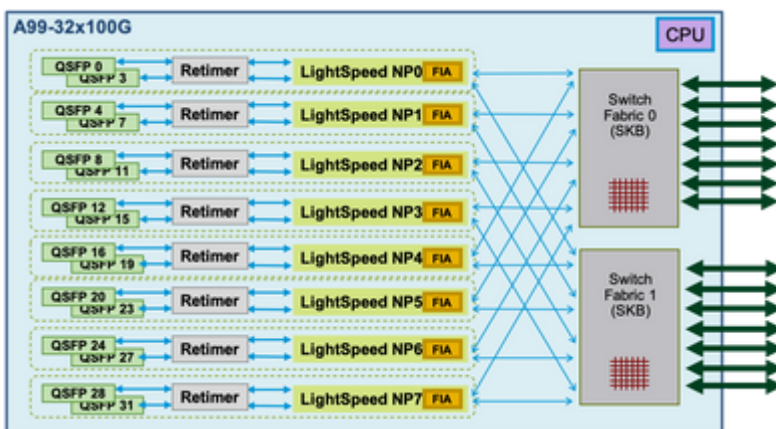
En las tarjetas de línea Lightspeed y LightspeedPlus, el FIA está integrado en el chip NP.

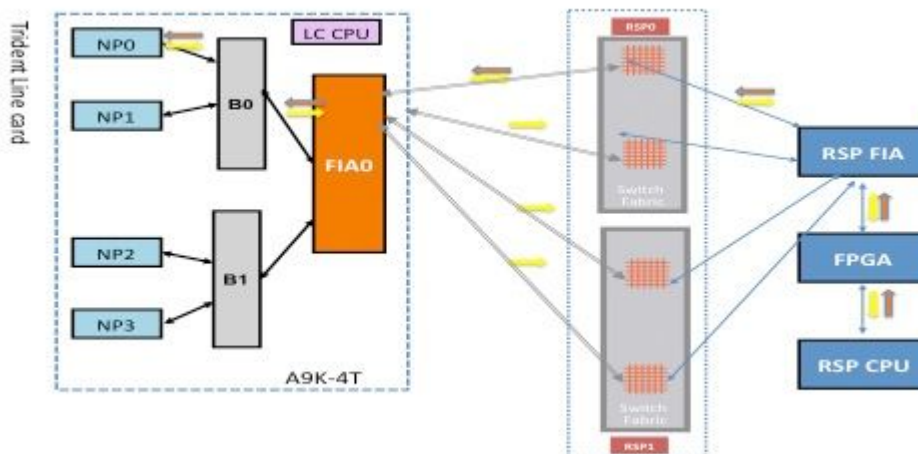
Falla de diagnóstico NP0

Este diagrama representa la trayectoria del paquete entre la CPU del procesador de ruta y la tarjeta de línea NP0. El link que conecta B0 y NP0 es el único link específico para NP0. Todos los demás enlaces se encuentran en la ruta común.

Anote el trayecto del paquete desde el procesador de ruta hacia NP0. Aunque hay cuatro links para utilizar para los paquetes destinados hacia NP0 desde el procesador de ruta, el primer link entre el procesador de ruta y la ranura de tarjeta de línea se utiliza para el paquete desde el procesador de ruta hacia la tarjeta de línea. El paquete devuelto desde NP0 se puede enviar de vuelta al procesador de ruta activo a través de cualquiera de las dos trayectorias de link de entramado entre la ranura de tarjeta de línea y el procesador de ruta activo. La elección de uno de los dos links a utilizar depende de la carga del link en ese momento. El paquete de respuesta de NP0 hacia el procesador de ruta en espera utiliza ambos links, pero un link a la vez. La elección del enlace se basa en el campo de encabezado que rellena la aplicación de diagnóstico.

Si se detecta una sola alarma de falla de trayecto de datos de fabric de punt de Platform Fault Manager (PFM) con solo NP0 en el mensaje de falla, la falla está solamente en el trayecto de fabric que conecta el procesador de ruta y la tarjeta de línea NP0. Esto es un solo fallo. Si el fallo se detecta en más de un NP, consulte la sección Escenario de Falla Múltiple.

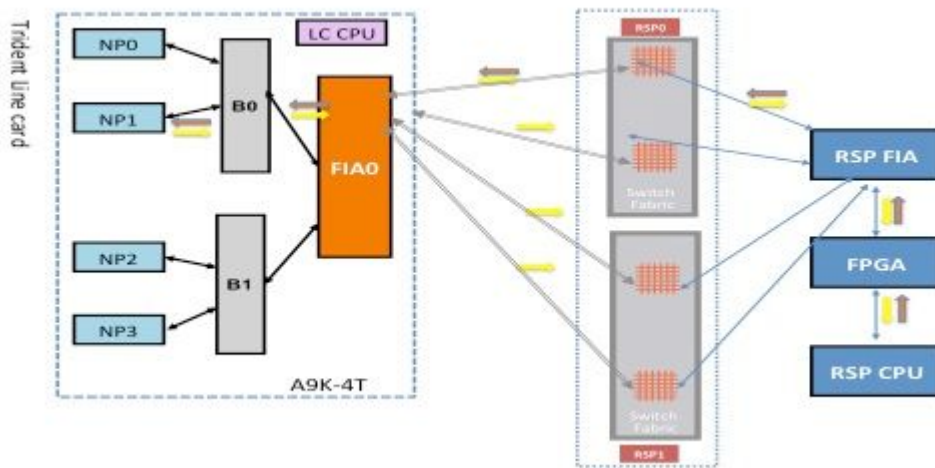
Ruta de diagnóstico de fabric

Anote el trayecto del paquete desde la tarjeta del procesador de ruta hacia NP1. Aunque hay cuatro links para utilizar para los paquetes destinados hacia NP0 desde el procesador de ruta, el primer link entre el procesador de ruta y la ranura de tarjeta de línea se utiliza para el paquete desde el procesador de ruta hacia la tarjeta de línea. El paquete devuelto desde NP1 se puede enviar de vuelta al procesador de ruta activo a través de cualquiera de las dos trayectorias de link de entramado entre la ranura de tarjeta de línea y el procesador de ruta activo. La elección de uno de los dos links a utilizar depende de la carga del link en ese momento. El paquete de respuesta de NP1 hacia el procesador de ruta en espera utiliza ambos links, pero un link a la vez. La elección del enlace se basa en el campo de encabezado que rellena la aplicación de diagnóstico.

Consulte la sección Análisis de fallas de diagnóstico NP0, pero aplique el mismo razonamiento para NP1 (en lugar de NP0).

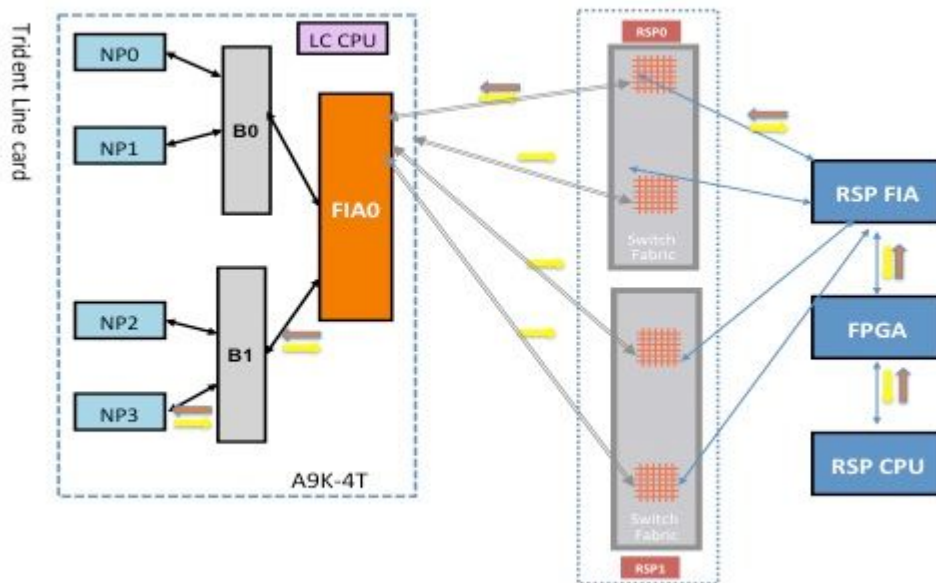
Ruta de diagnóstico de fabric

Tome nota de la trayectoria del paquete desde la tarjeta del procesador de ruta hacia NP3. Aunque hay cuatro links para utilizar para los paquetes destinados hacia NP3 desde el procesador de ruta, el primer link entre el procesador de ruta y la ranura de tarjeta de línea se utiliza para el paquete desde el procesador de ruta hacia la tarjeta de línea. El paquete devuelto desde NP3 se puede enviar de vuelta al procesador de ruta activo a través de cualquiera de las dos trayectorias de link de entramado entre la ranura de tarjeta de línea y el procesador de ruta activo. La elección de uno de los dos links a utilizar depende de la carga del link en ese momento. El paquete de respuesta de NP3 hacia el procesador de ruta en espera utiliza ambos links, pero un link a la vez. La elección del enlace se basa en el campo de encabezado que rellena la aplicación de diagnóstico.

Consulte la sección Análisis de fallas de diagnóstico NP0, pero aplique el mismo razonamiento para NP3 (en lugar de NP0).

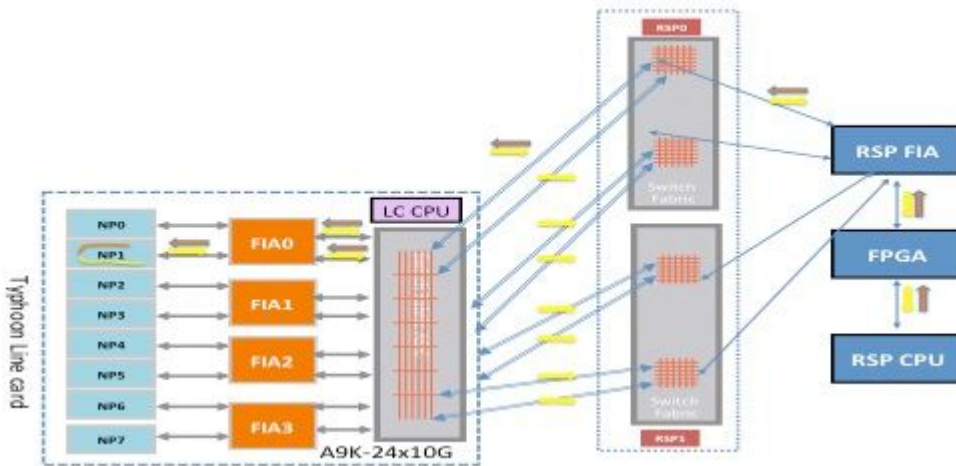
Ruta de diagnóstico de fabric

Anote el trayecto del paquete desde la tarjeta del procesador de ruta hacia NP1. Aunque hay ocho links que se utilizan para los paquetes destinados hacia NP1 desde la tarjeta del procesador de ruta, se utiliza una sola trayectoria entre la tarjeta del procesador de ruta y la ranura de la tarjeta de línea. El paquete devuelto desde NP1 se puede enviar de vuelta a la tarjeta del procesador de ruta a través de ocho trayectorias de link de entramado entre la ranura de la tarjeta de línea y el procesador de ruta. Cada uno de estos ocho links se ejerce uno a la vez cuando el paquete de diagnóstico se dirige de nuevo a la CPU de la tarjeta de procesador de ruta.

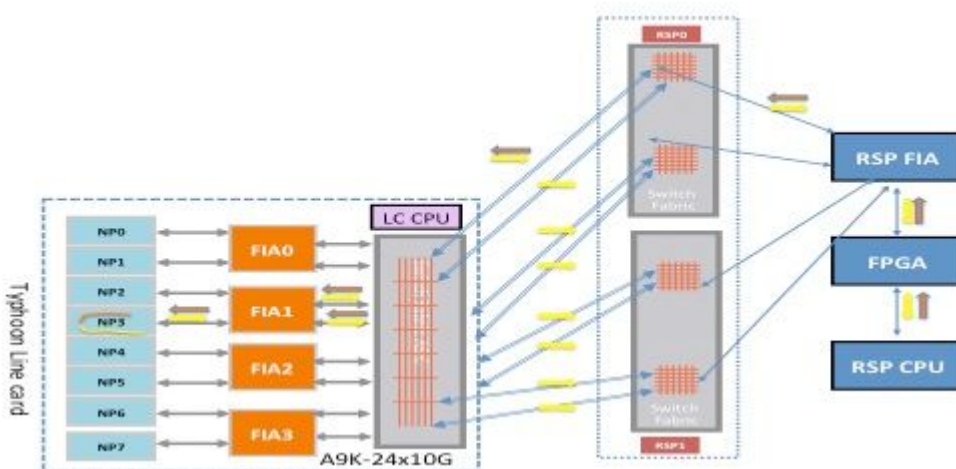
Ruta de diagnóstico de fabric

Este diagrama representa la trayectoria del paquete entre la CPU de la tarjeta del procesador de ruta y la tarjeta de línea NP3. El link que conecta FIA1 y NP3 es el único link específico de la trayectoria NP3. Todos los otros links entre la ranura de tarjeta de línea y la ranura de tarjeta de procesador de ruta se encuentran en la trayectoria común. Los links que conectan el ASIC XBAR de fabric en la tarjeta de línea con los FIA en la tarjeta de línea son específicos de un subconjunto de NP. Por ejemplo, ambos links entre FIA1 y el ASIC XBAR de la estructura local en la tarjeta de línea se utilizan para el tráfico a NP3.

Tome nota de la trayectoria del paquete desde la tarjeta del procesador de ruta hacia NP3. Aunque hay ocho links que se utilizan para los paquetes destinados hacia NP3 desde la tarjeta del procesador de ruta, se utiliza una sola trayectoria entre la tarjeta del procesador de ruta y la ranura de la tarjeta de línea. El paquete devuelto desde NP1 se puede enviar de vuelta a la tarjeta del procesador de ruta a través de ocho trayectorias de link de entramado entre la ranura de la tarjeta de línea y el procesador de ruta. Cada uno de estos ocho links se ejerce uno a la vez cuando el paquete de diagnóstico se dirige de nuevo a la CPU de la tarjeta de procesador de ruta.

Dado que tanto NP2 como NP3 (en la sección Typhoon NP3 Diagnostic Failure) reciben y envían a través de un solo FIA, es razonable inferir que el fallo se encuentra en un FIA asociado en el trayecto.

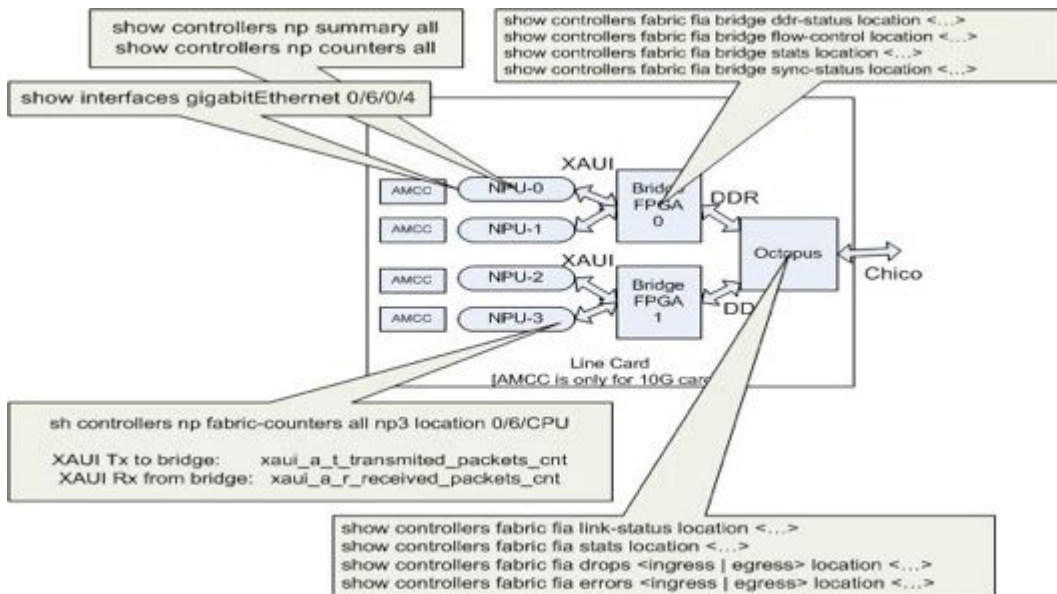
Los comandos enumerados en esta sección se aplican a todas las tarjetas de línea basadas en Trident, así como a la tarjeta de línea de 100 GE basada en Typhoon. El Bridge FPGA ASIC no está presente en las tarjetas de línea basadas en Typhoon (excepto en las tarjetas de línea basadas en Typhoon de 100 GE). Por lo tanto, **show controller fabric fia bridge** Los comandos no se aplican a las tarjetas de línea basadas en Typhoon, excepto para las versiones 100GE.

Esta representación gráfica ayuda a asignar cada comando show a la ubicación en la ruta de datos. Utilice estos comandos show para aislar las caídas de paquetes y los fallos.
