# Troubleshooting de SVL en Switches Catalyst 9000

Este documento describe cómo identificar, recopilar registros útiles y resolver problemas que ocurren con StackWise-virtual (SVL) en switches Catalyst 9000.

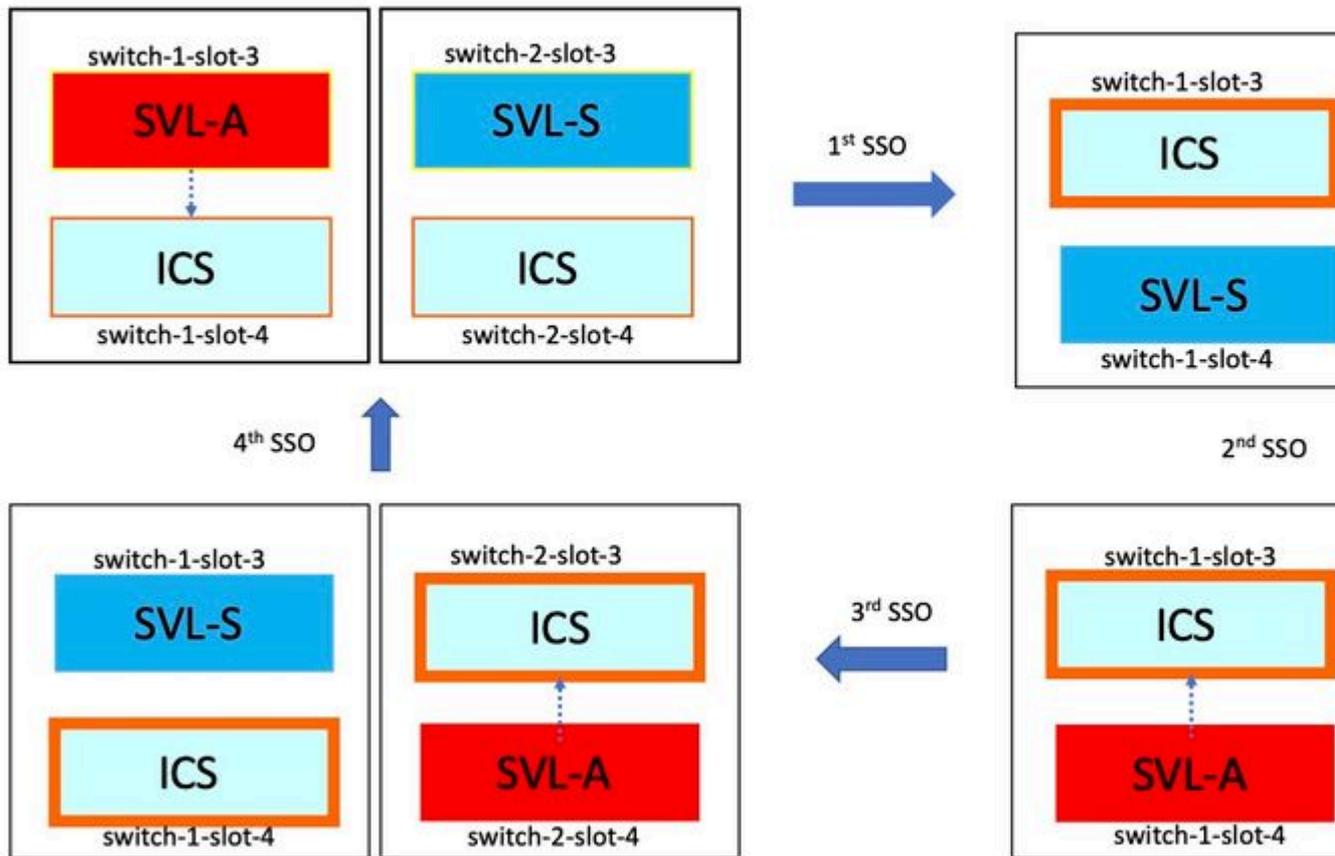
# RPR Quad Sup - Z switchover

Quad SUP con los cuatro SUP rellenos en una falla del sistema de SUP activo realiza un seguimiento de un modelo Z para la transición a Nueva Suposición Activa.

Utilice la CLI mencionada como parte de la Sección 9 para verificar el estado actual del SUP y el estado de cada sup en cualquier punto de Switchover. Además, **show redundancy** CLI se puede utilizar para realizar un seguimiento de los detalles de la transición de la redundancia Global Activa / En espera junto con el historial de switchover.

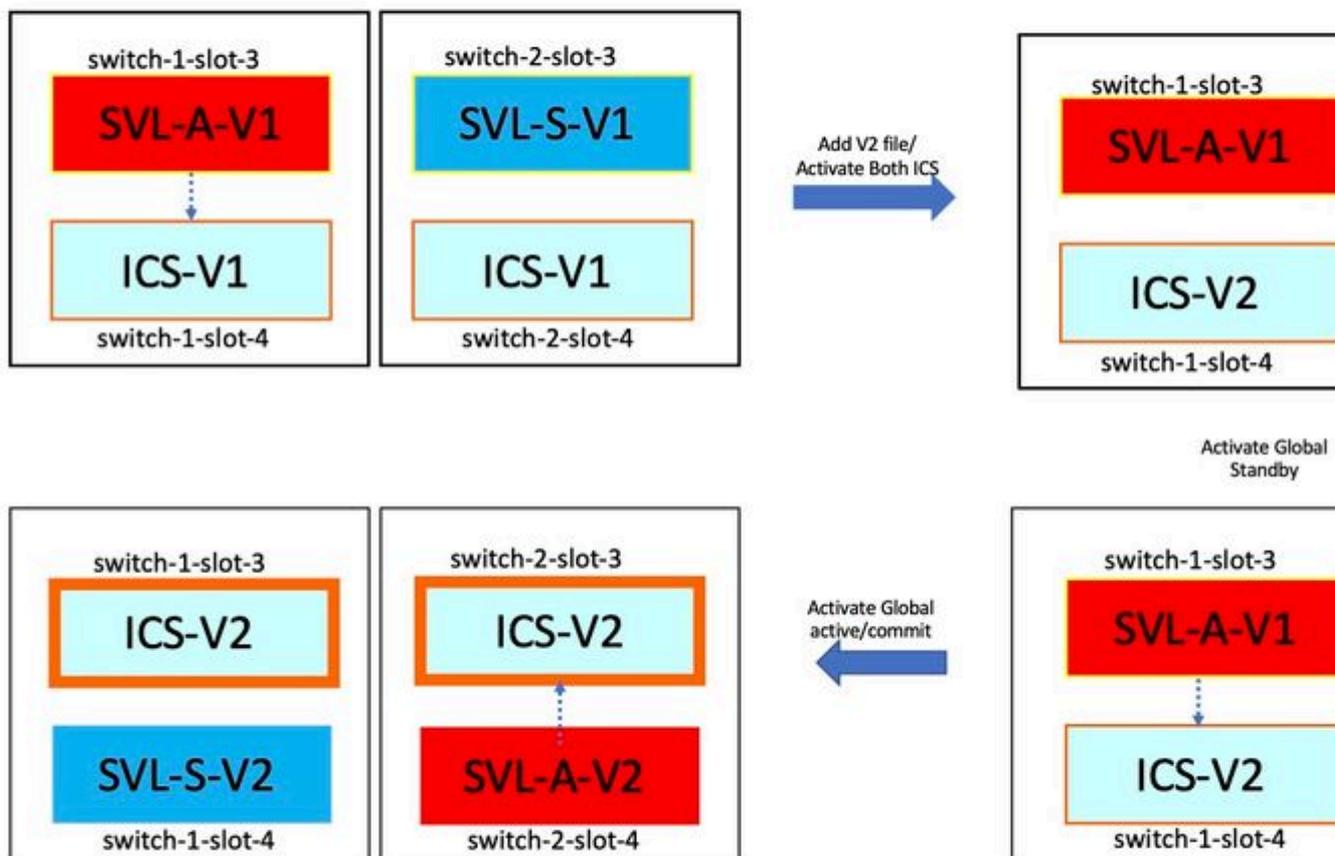
# RPR Quad Sup – One Shot ISSU

Quad SUP con los cuatro Sup en un sistema, ISSU a la nueva imagen V2 rastrea un modelo de impacto de trayectoria de datos mínimo.

La progresión ISSU de una toma se captura en esta imagen que comienza con:

1. Copie la nueva imagen V2 en los 4 SUP y active ambos ICS con la nueva imagen V2. Esto da como resultado una recarga de ambos ICS para arrancar con la nueva imagen V2.
2. Active el modo de espera global con V2, lo que da como resultado el switchover a Standby Sup en el chasis asociado con el modo de espera global seguido por el modo de espera global antiguo que se activa como ICS con V2.
3. Active la imagen Global Active con V2 que da como resultado el Switchover a Standby dentro del chasis asociado con la imagen Global Active. Una vez que el arranque de Old Global Active como

ICS con V2 se realiza correctamente, se completa la operación de confirmación.
