Liste de contrôle pour le dépannage des problèmes de détection de serveur HyperFlex

Ce document décrit une liste de points à rechercher si les serveurs HyperFlex (HX) intégrés à Cisco Unified Computing System Management (UCSM) ne sont pas détectés.

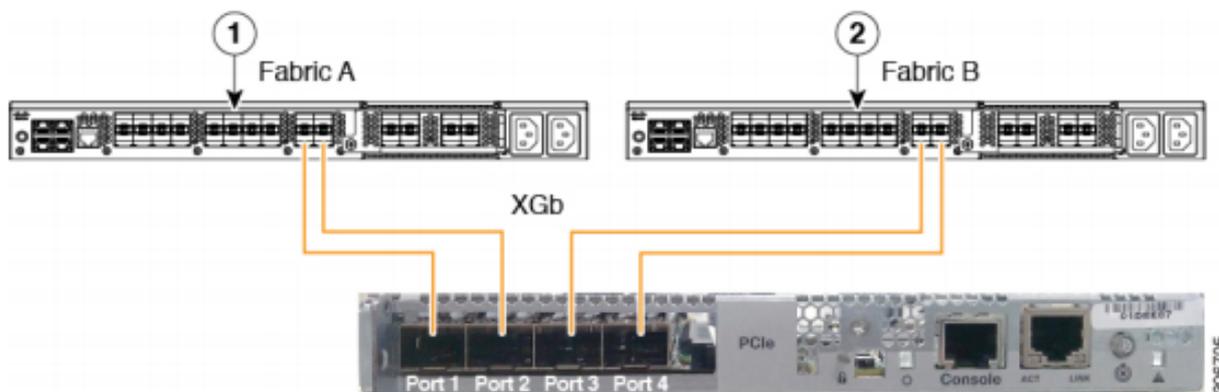
Serveur avec Cisco UCS VIC 1455. Les connexions de port restent identiques pour la carte d'interface virtuelle Cisco UCS 1457.

Figure 2: Direct Connect Cabling Configuration with Cisco VIC 1455 (2-Port Linking)
