# Présentation de la sortie de la commande show controllers sur les cartes de ligne ATM pour la gamme Cisco 12000

## Introduction

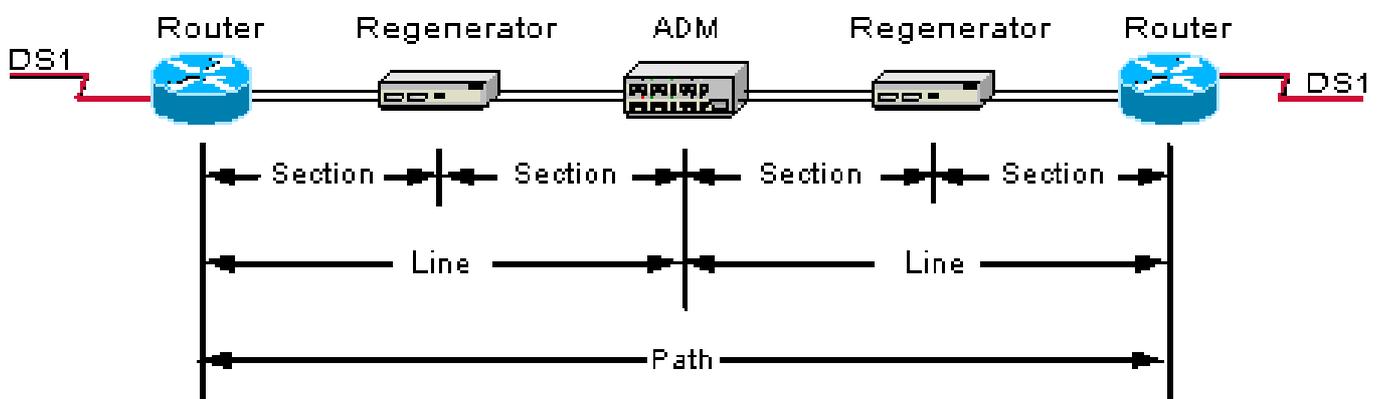
SONET est un protocole qui utilise une architecture à trois couches, à savoir la section, la ligne et le chemin. Les couches SONET sont présentées ci-dessous.

Chaque couche ajoute une certaine quantité d'octets de surcharge à la trame SONET. Par conséquent, le résultat de la commande show controller atm se décompose comme suit :
