Dépannage des messages d'erreur liés à CEF

Ce document décrit les causes des messages d'erreur courants liés à Cisco Express Forwarding (anciennement CEF) sur les plates-formes qui exécutent la commutation Cisco Express Forwarding distribuée (anciennement dCEF) (routeurs de la gamme Cisco 7500 et routeurs Internet de la gamme Cisco 12000) et comment les dépanner.

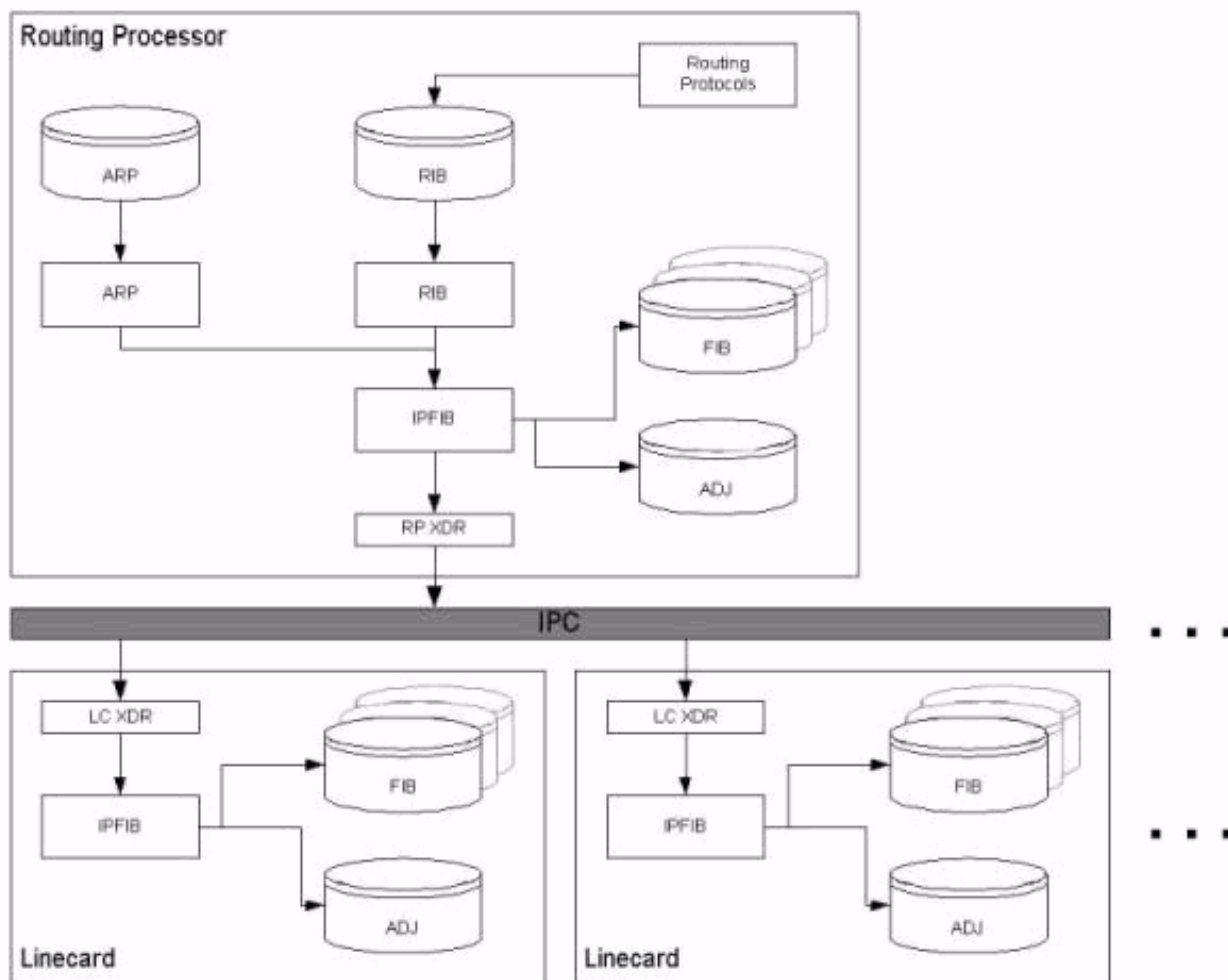
Voici une présentation de l'architecture XDR :

Comme expliqué dans la section [Informations de base](#) de ce document, les messages IPC transportent les tables FIB et de contiguïté du RP vers les LC. En d'autres termes, le mécanisme IPC synchronise les deux ensembles de tables sur le RP et les LC. Toute structure de données utilisée par une fonction doit être transportée vers la LC via la FIB IPC, et les statistiques doivent être renvoyées au RP. Lorsque la fonction Distributed Cisco Express Forwarding est activée, le contrôleur de réseau local prend la décision de transférer les données à l'aide des bases de données répliquées stockées localement.

XDR est appelé un mécanisme de superposition IPC. Les messages XDR sont utilisés exclusivement avec l'implémentation Cisco Express Forwarding distribuée.

blocs de fonctionnalité RP à envoyer à tous les sous-blocs de mise en miroir sur les LC qui ont besoin de connaître les changements.	
Statistiques	Les LC collectent des informations statistiques à partir des différents sous-blocs de fonctionnalité, placent les informations collectées dans une mémoire tampon XDR et envoient un message XDR au RP. Le RP agrège ensuite ces statistiques.	LC à RP
Rapports d'événements asynchrones	Les listes de contrôle d'accès signalent les événements non routiniers par le biais de messages asynchrones envoyés lorsque la condition se produit.	LC à RP
