Problèmes de débit sur les routeurs de la gamme ASR1000

Ce document décrit la procédure permettant d'identifier si la perte de paquets sur un routeur ASR1000 est due à la capacité maximale de ses unités remplaçables sur site (FRU). La connaissance de la capacité de transfert du routeur permet de gagner du temps car elle élimine le besoin de dépanner les paquets ASR1000 de longue durée.

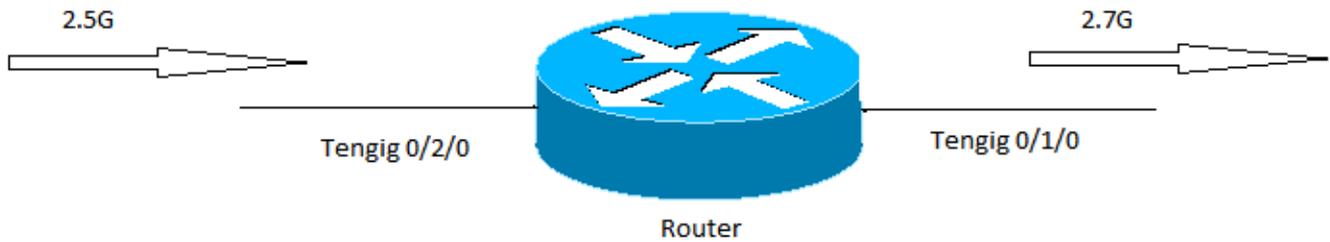
Dans cet exemple, le trafic est reçu sur TenGigEthernet 0/2/0 et transmis sur TenGigEthernet0/1/0. Les sorties sont capturées à partir d'un routeur ASR1002 chargé

avec 15.1(3)S2 IOS®-XE.
