# Dépannage des problèmes DHCP sur les agents de relais DHCP du Catalyst 9000

Ce document décrit comment dépanner les échecs d'allocation d'adresses DHCP lents ou intermittents sur les commutateurs Catalyst 9000 en tant qu'agents de relais DHCP.

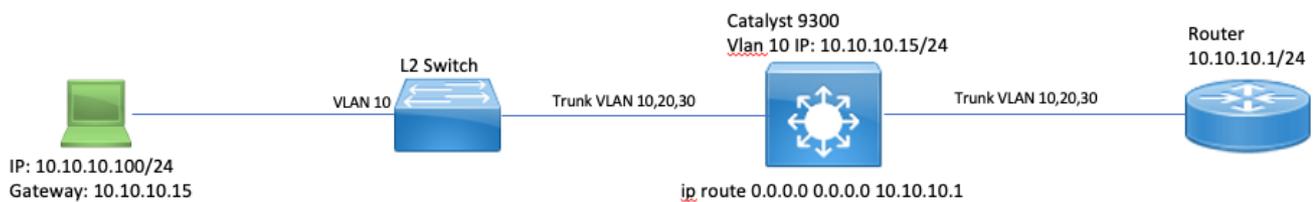
Considérez cette topologie pour le premier scénario :

La séquence des événements est la suivante :

1. Un utilisateur sur 10.10.10.100 établit une connexion Telnet avec le périphérique 10.100.100.100, un réseau distant.
2. L'adresse IP de destination se trouve dans un sous-réseau différent. Le paquet est donc envoyé à la passerelle par défaut des utilisateurs, 10.10.10.15.
3. Lorsque le Catalyst 9300 reçoit ce paquet pour le router, il envoie le paquet à son processeur pour générer une redirection ICMP.

La redirection ICMP est générée parce que du point de vue du commutateur 9300, il serait plus efficace pour l'ordinateur portable d'envoyer simplement ce paquet au routeur à l'adresse 10.10.10.1 directement, puisque c'est le prochain saut de Catalyst 9300 de toute façon, et il est dans le même VLAN que l'utilisateur est dans.

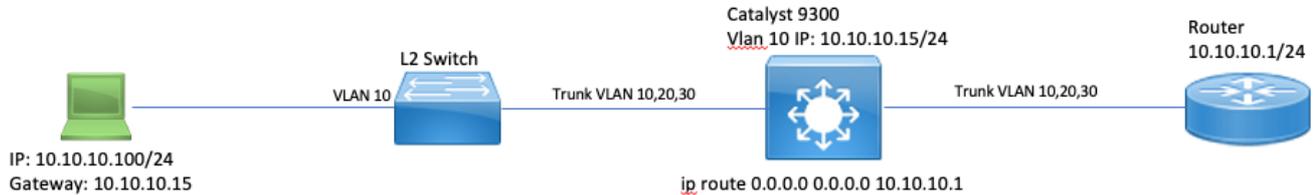
Considérez la même topologie où l'utilisateur à l'adresse 10.10.10.100 établit une connexion Telnet à l'adresse 10.100.100.100. Cette fois, une liste d'accès a été configurée en entrée sur l'interface SVI du VLAN 10 qui bloque les connexions Telnet.

1. L'utilisateur à l'adresse 10.10.10.100 établit une connexion Telnet avec le périphérique 10.100.100.100.
2. L'adresse IP de destination se trouve dans un sous-réseau différent. Le paquet est donc envoyé à la passerelle par défaut des utilisateurs.
3. Lorsque le Catalyst 9300 reçoit ce paquet, il est évalué par rapport à la liste de contrôle d'accès entrante et il est bloqué.
4. Comme le paquet est bloqué et que les adresses IP inaccessibles sont activées sur l'interface, le paquet est envoyé au processeur afin que le périphérique puisse générer un paquet ICMP de destination inaccessible.

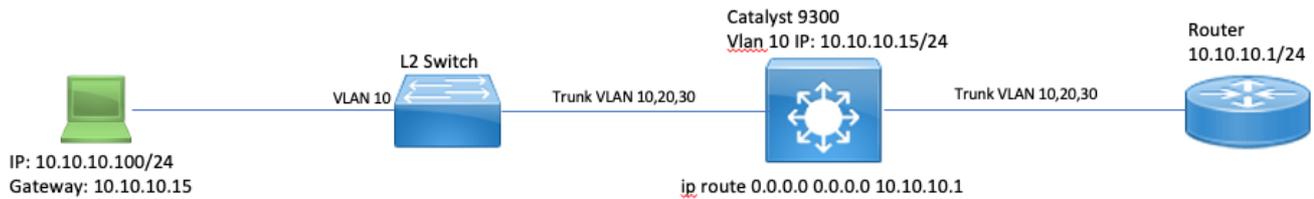
Ce comportement introduit une boucle de routage dans le réseau lorsque l'utilisateur tente de se connecter à une ressource dans l'espace d'adressage 192.168.10.0/24. Le paquet est bouclé entre le routeur 9300 et le routeur jusqu'à l'expiration de la durée de vie.

1. L'utilisateur tente de se connecter à une ressource du réseau 192.168.10/24
2. Le paquet est reçu par Catalyst 9300 et est routé vers sa route par défaut avec le saut suivant 10.10.10.1 et décrémente la durée de vie de 1.
3. Le routeur reçoit ce paquet et vérifie la table de routage pour trouver une route pour ce réseau avec le tronçon suivant 10.10.10.15. Il décrémente la durée de vie de 1 et réachemine le paquet vers le routeur 9300.
4. Catalyst 9300 reçoit le paquet et le réachemine à nouveau vers 10.10.10.1 et décrémente la durée de vie de 1.

Ce processus se répète jusqu'à ce que la durée de vie IP atteigne zéro.
