# Aggiornamento dell'infrastruttura e del firmware del server in modalità Intersight Managed per Intersight Private Virtual Appliance.

In questo documento viene descritto il processo di aggiornamento per un dominio e un server UCS su un'appliance virtuale privata (PVA).

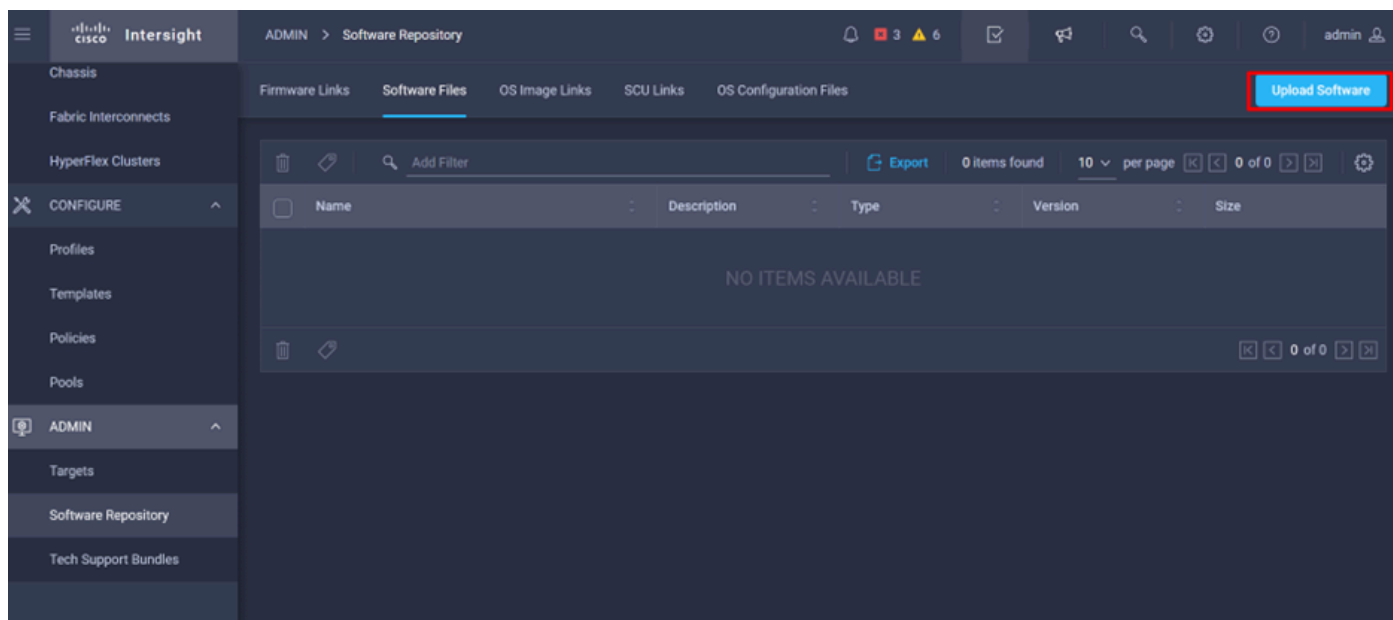
Passaggio 3. Al termine del download, aprire una scheda nel browser e accedere all'appliance virtuale privata.

Passare ad Amministrazione > Repository software > File software. In questa scheda è possibile visualizzare l'elenco dei pacchetti disponibili per l'aggiornamento e fare clic su Carica software.

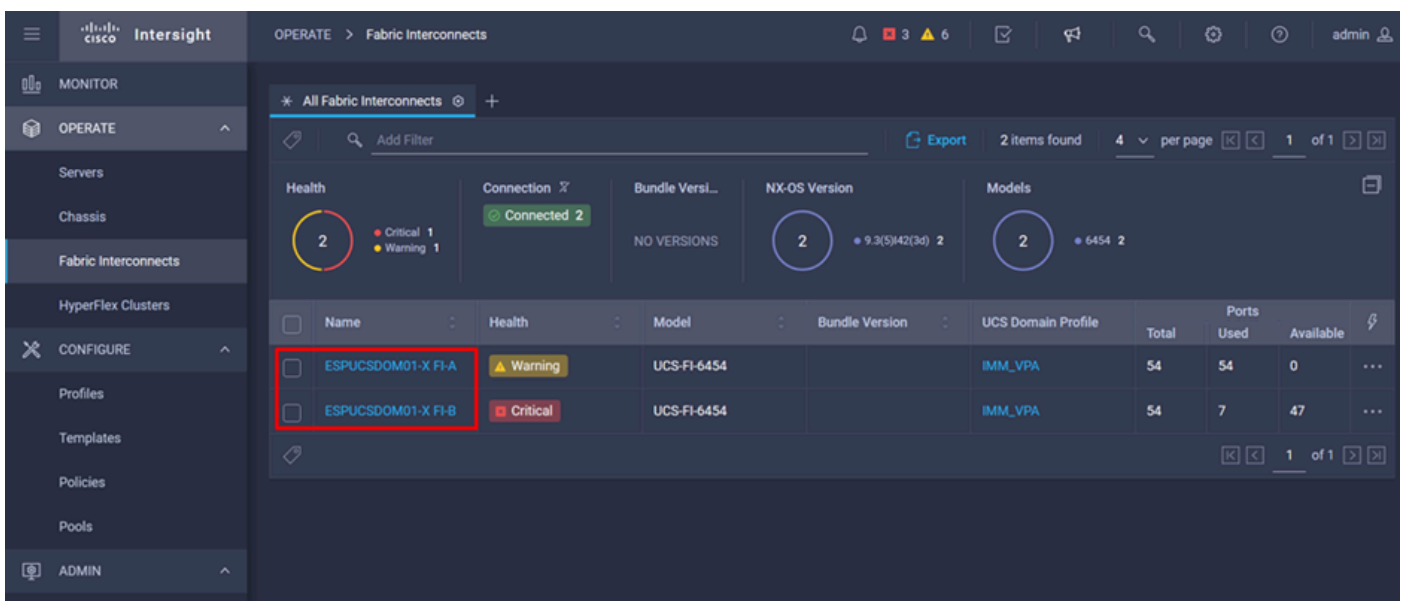
Passaggio 7. Selezionare Operate > Fabric Interconnect. Selezionare il dispositivo da aggiornare. Fare clic su una delle interconnessioni fabric (FI) appartenenti al cluster da aggiornare.

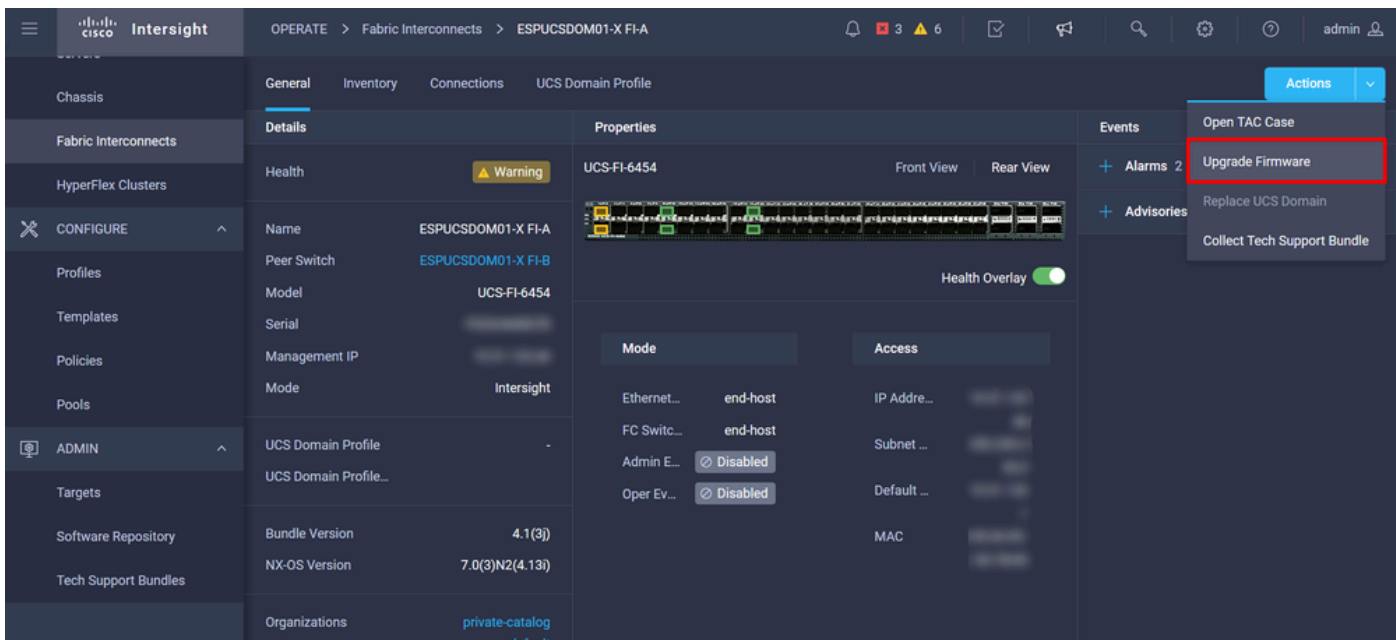
Passaggio 9. Passare al pulsante Azione. Fare clic su di esso, visualizza alcune opzioni, scegliere Aggiorna firmware.

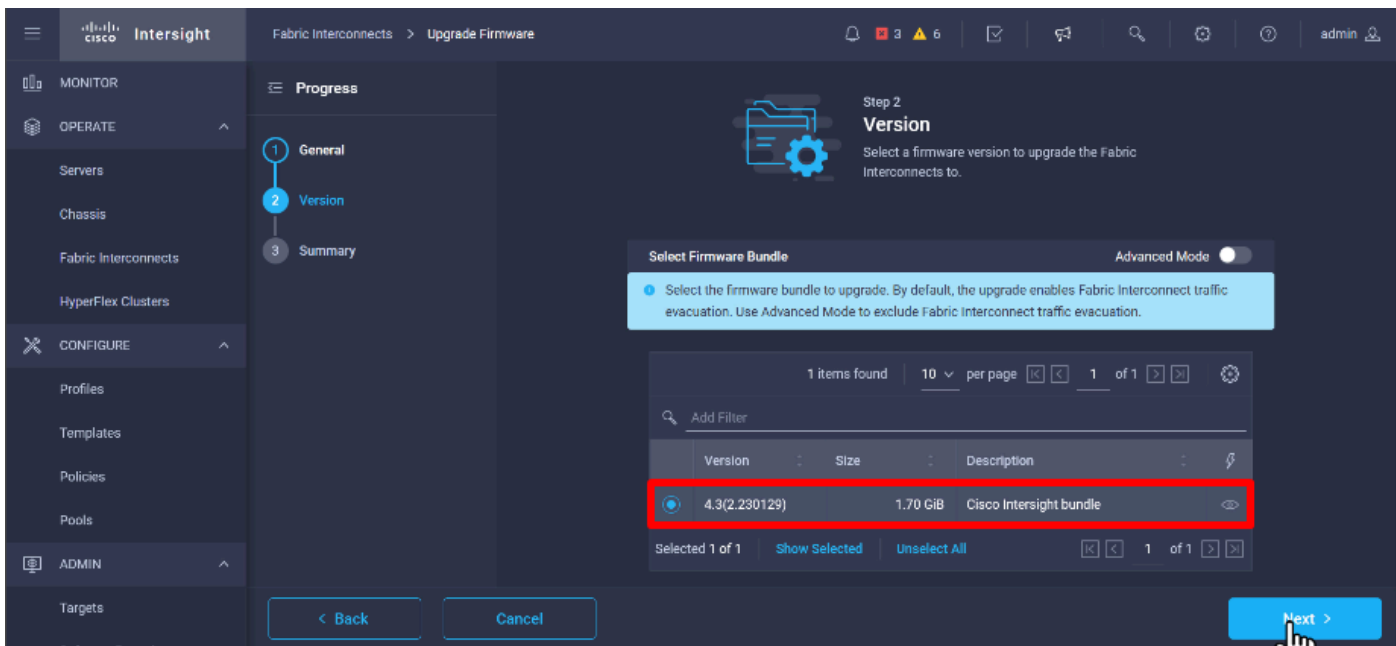
Passaggio 12. Per questo esempio, è disponibile la versione 4.3.2 del pacchetto. Selezionare la versione e fare clic su Avanti per continuare.

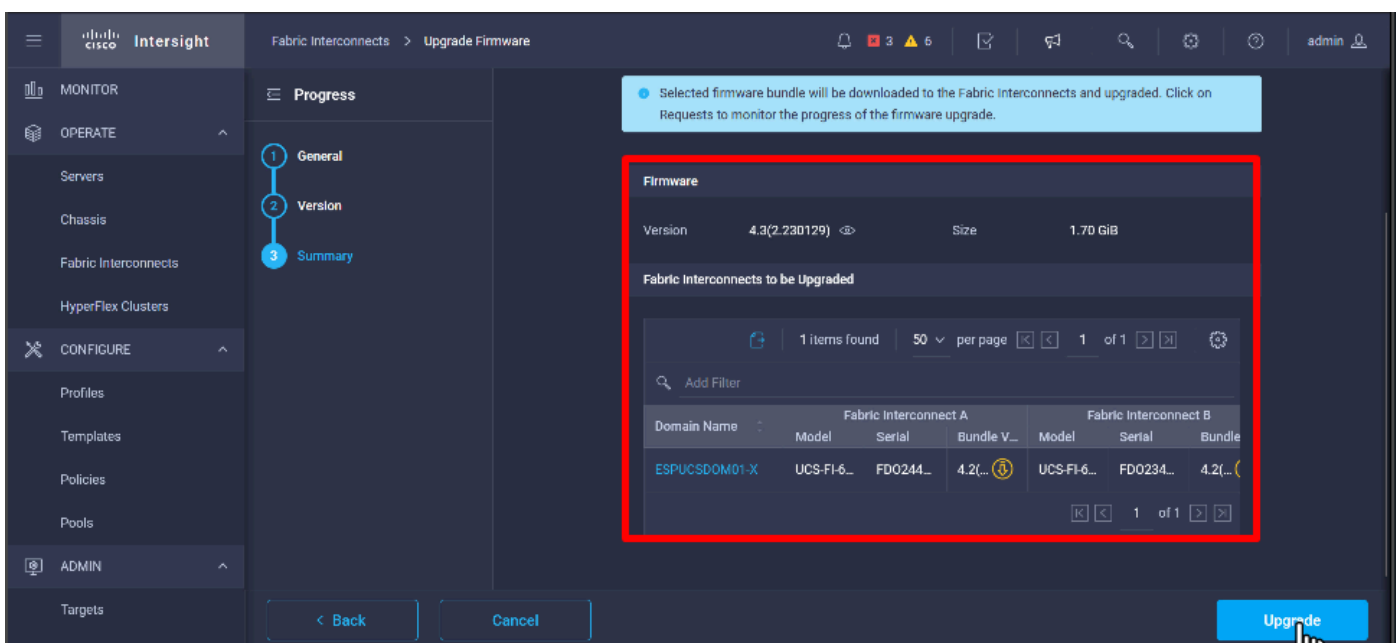
Passaggio 13. Viene visualizzato un riepilogo dell'aggiornamento: nome del dominio, numero di serie, modello e versione del firmware.

Confermare che il dominio sia corretto e fare clic su Aggiorna.

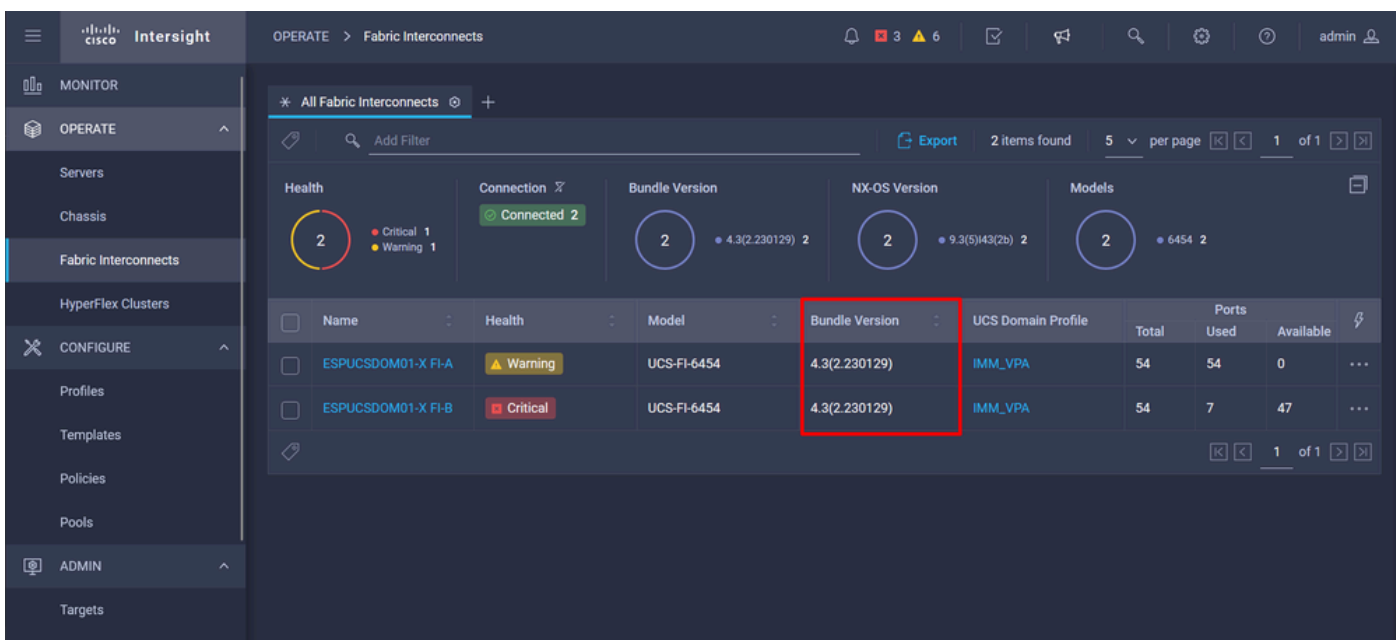
Passaggio 17. Verificare che l'aggiornamento sia stato completato nella colonna Versione bundle della scheda Interconnessioni fabric.

Entrambi gli FI sono ora nella versione 4.3.2.

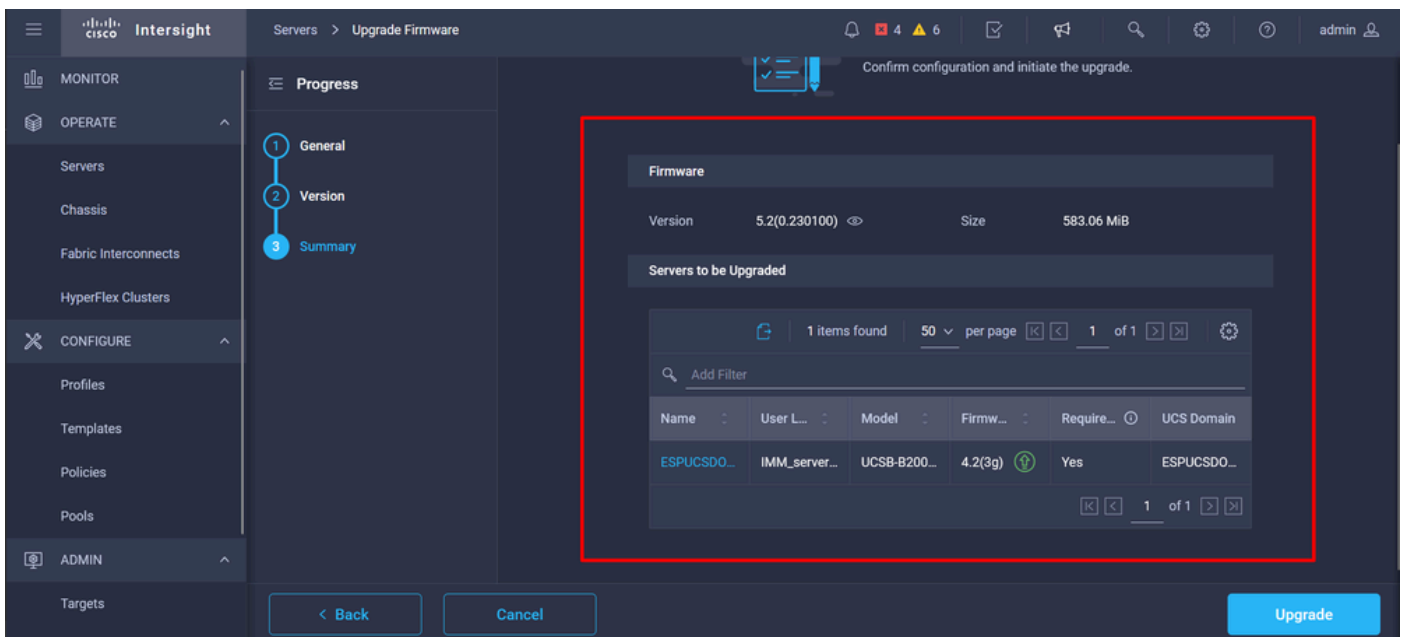
Passaggio 4. Verificare di aver selezionato il server corretto e fare clic su Avanti. Selezionare la versione del firmware da aggiornare.

Viene visualizzato un riepilogo dell'aggiornamento. Verificare che la versione del server e del firmware sia corretta.

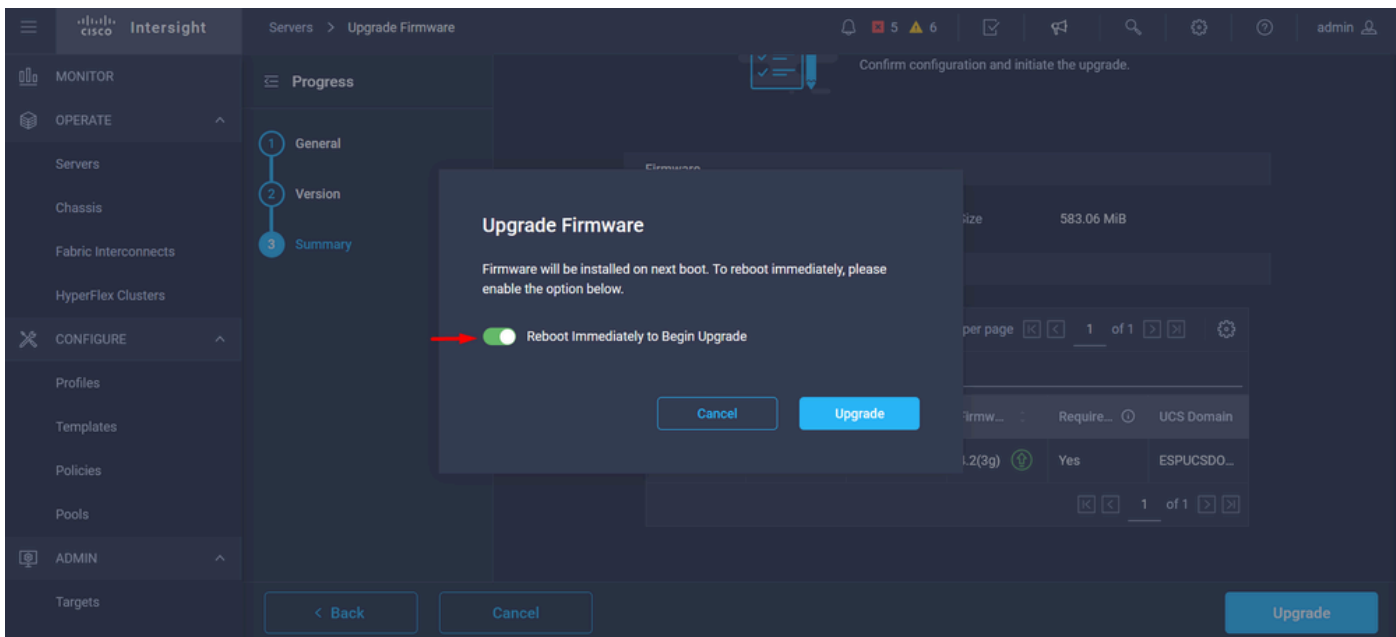
Passaggio 5. Viene visualizzata una nuova finestra. Abilitare Riavvia immediatamente per iniziare l'aggiornamento e fare clic su Aggiorna.

Nota: se non si abilita, il server non viene aggiornato immediatamente. Il server viene aggiornato fino al prossimo riavvio.

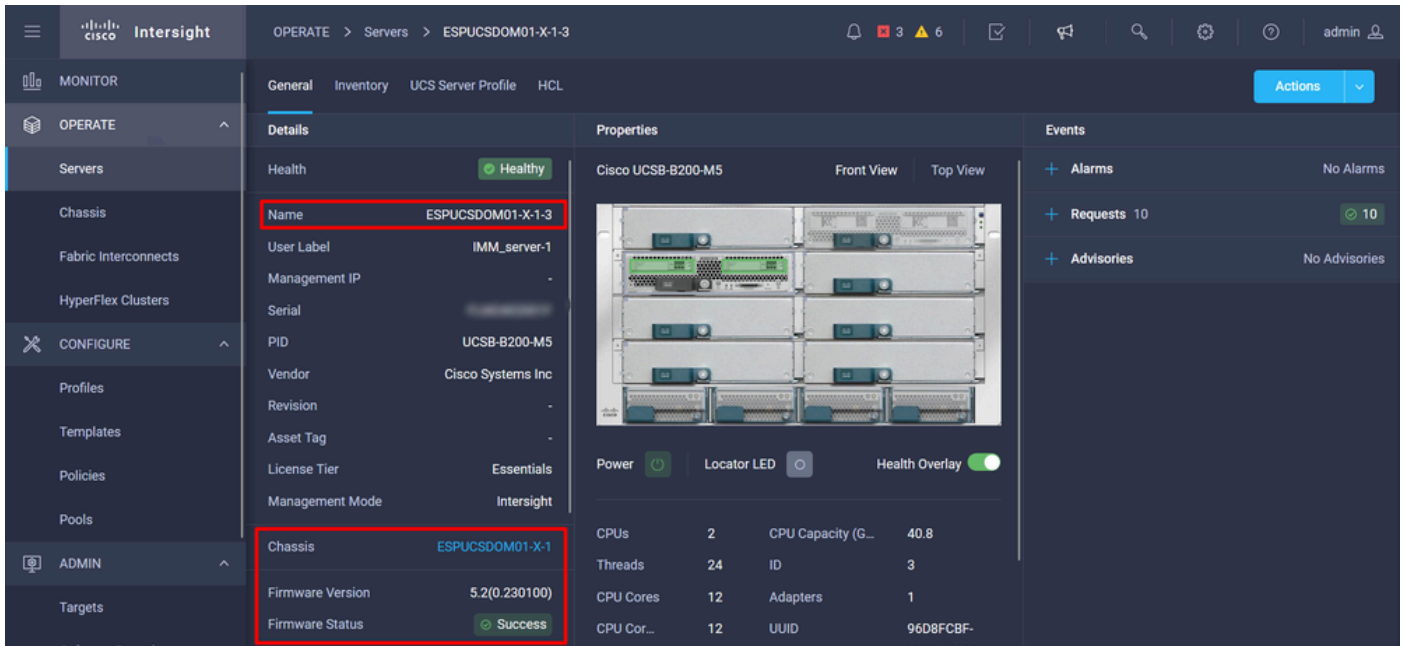
Passaggio 8. Al termine, verificare la nuova versione del firmware per il server nella scheda Generale. Il server dispone ora della versione firmware 5.2(0.23).
