# Risoluzione dei problemi dei loop di routing di inoltro Cisco Express

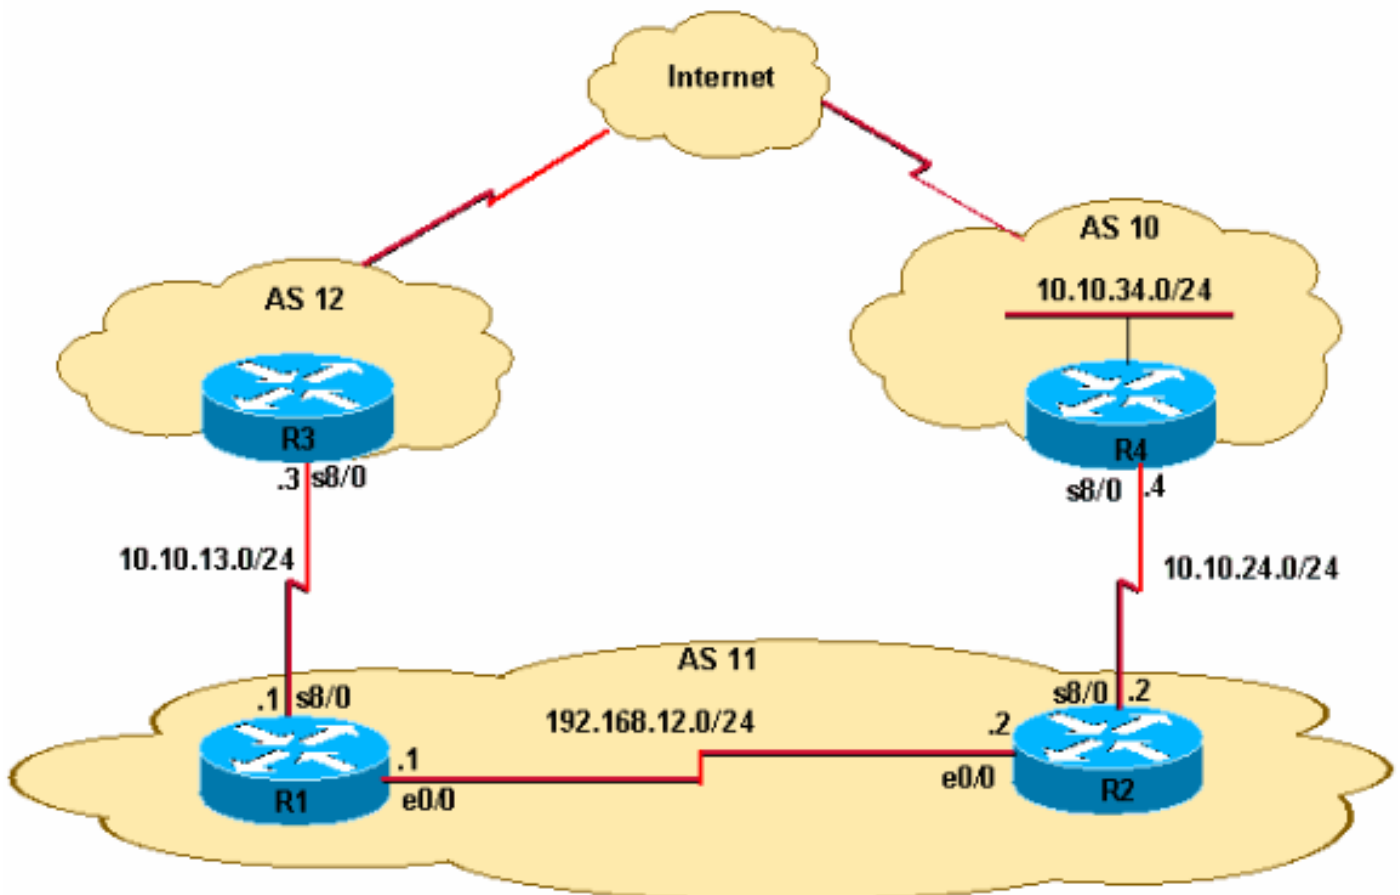
Il router R1 si connette a R3 tramite Serial 8/0, il router R2 si connette a R4 tramite Serial 8/0. R1 e R2 sono connessi tramite Ethernet 0/0, come mostrato nella figura.

- R2 riceve gli aggiornamenti del prefisso eBGP (Border Gateway Protocol) esterno per 10.10.34.0/24 da R4. R2 propaga questo prefisso a R1 tramite BGP (iBGP) interno.
- R2 dispone di una route statica predefinita (0.0.0.0/0) che punta all'indirizzo IP seriale 8/0 di R4 10.10.24.4.
- R2 dispone anche di un percorso predefinito flottante di backup (percorso IP 0.0.0.0.0.0 Ethernet0/0 10) che punta all'interfaccia Ethernet 0/0 per indirizzare i pacchetti se la connessione seriale tra R2 e R4 non riesce.
- R1 dispone di un percorso predefinito che punta a R3 Serial 8/0 con l'indirizzo IP 10.10.13.3.
